Rapport de Repérage des matériaux et produits contenant de l'amiante avant réalisation de travaux dans un immeuble bâti

Numéro de dossier : MA2210150918
Date d'intervention : 05/10/2022

6 impasse nicephore niepce
77430 champagne sur seine
1^{er} étage, logement n ° 453

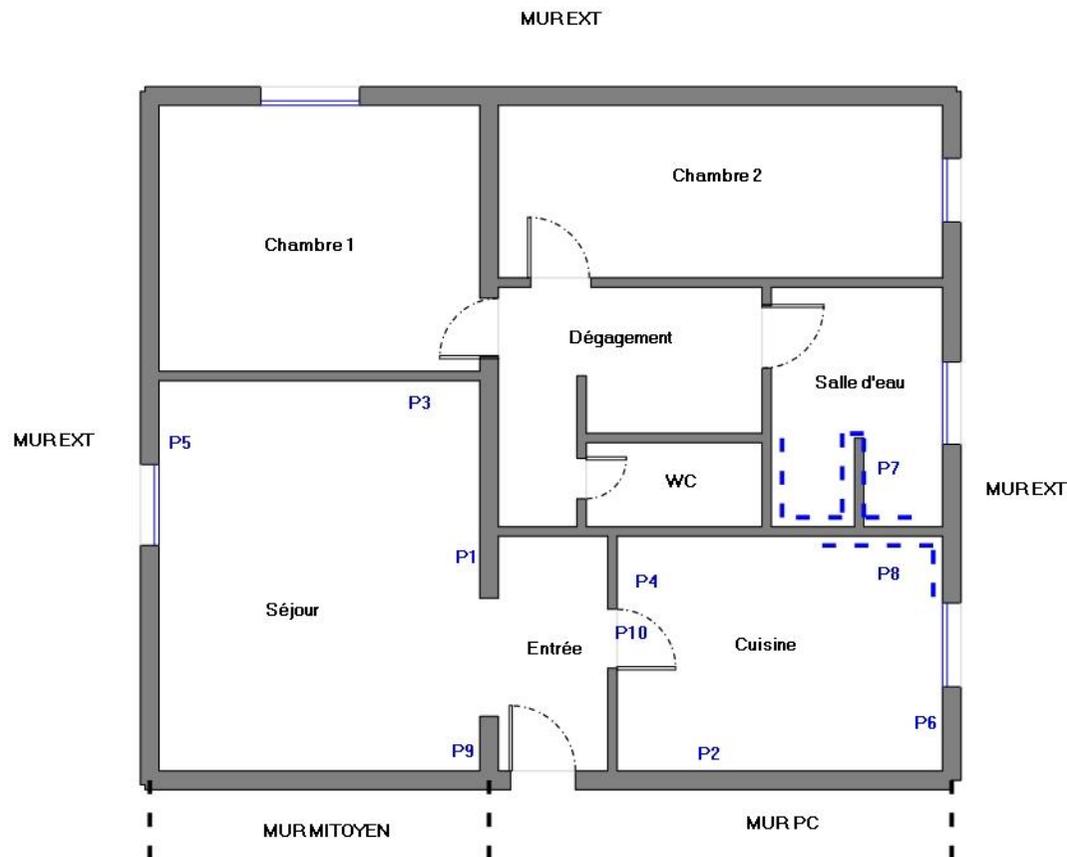
Murs et éléments

ZPSO	Niveau	Localisation	Zone	Description du prélèvement réalisé	Surface indicative
ZPSO010	1er étage Porte 453	Salle d'eau; WC; Cuisine	Sol	Analyse : P016 - Phase 1 Matériau semi-dur de type dalle de sol (jaune) (Présence d'amiante) - Phase 2 Matériau de type colle bitumineux (noir) (Présence d'amiante) Analyse : P017 - Phase 1 Matériau semi-dur de type dalle de sol (beige) (Présence d'amiante) - Phase 2 Matériau de type colle bitumineux (noir) (Présence d'amiante)	15m2

Dans le cas où des matériaux contenant de l'amiante ont été repérés, il convient s'il a lieu de confier le désamiantage à une entreprise certifiée. Le repérage est conforme à la réglementation dans le cadre de cette mission. Toutefois, il n'est jamais possible d'être parfaitement exhaustif, dans la mesure où un sondage n'est représentatif qu'à l'endroit précis du support investigué. Il convient donc de rester toujours très vigilant lors des travaux quant à l'éventuelle mise à jour de matériaux suspects ce qui nécessitera un repérage complémentaire.
