## Rapport de mission de repérage des matériaux et produits contenant de l'amiante avant travaux ultérieurs.

Rapport : 2015-06-130 FM CHAMPAGNE OPH  
Date d'intervention : 25 juin 2015 et 26 juin 2015

Adresse : 1-5 Rue Pierre et Marie Curie et  
1-9 Rue du Docteur Calmette  
77430 CHAMPAGNE SUR SEINE

Périmètre du repérage : AMIANTE Avant Travaux d'isolation  
Thermique des huit bâtiments (façades,  
pignons, toits terrasses et planchers bas)

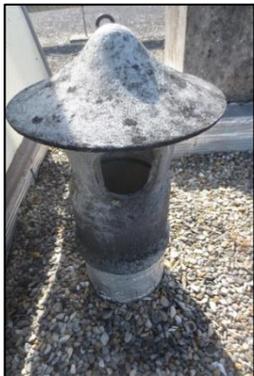
<b>Prise d'échantillon</b>	OUI	
<b>Numéro de prélèvement</b>	ECH-4	
<b>Numéro de Procès verbal</b>	15H013875-004	
<b>Conclusion</b>	PRESENCE (Résultat d'analyse de matériau ou produit)

1 rue Curie-Toiture_1 rue Curie		
<b>Type de composant</b>	Fibres ciment	Photo 189
<b>Matériau observé</b>	Conduits de fluide : Chapeau+conduit de ventilation haute de la GT Gaz (Fibres-ciment)

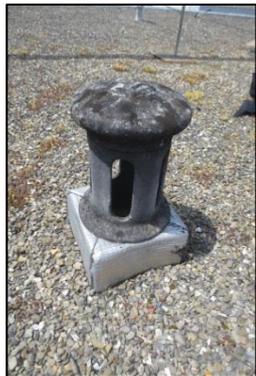
3 rue Calmette-Toiture_3 rue Calmette		
<b>Type de composant</b>	Fibres ciment	Photo 281
<b>Matériau observé</b>	Conduits de fluide : Chapeau+conduit de ventilation haute de la GT Gaz (Fibres- ciment)

<b>Prise d'échantillon</b>	OUI	
<b>Numéro de prélèvement</b>	ECH-40	
<b>Numéro de Procès verbal</b>	15H013875-040	
<b>Conclusion</b>	PRESENCE (Résultat d'analyse de matériau ou produit)

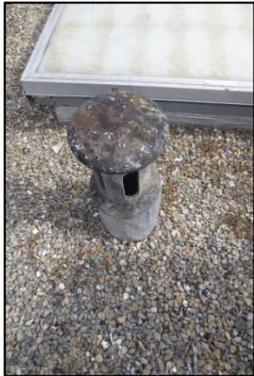
<b>Type de composant</b>	Fibres ciment	Photo 355
<b>Matériau observé</b>	Conduits de fluide : Chapeau+conduit de ventilation haute de la GT Gaz (Fibres-ciment)

<b>Prise d'échantillon</b>	OUI	
<b>Numéro de prélèvement</b>	ECH-69	
<b>Numéro de Procès verbal</b>	15H013875-069	
<b>Conclusion</b>	PRESENCE (Résultat d'analyse de matériau ou produit)

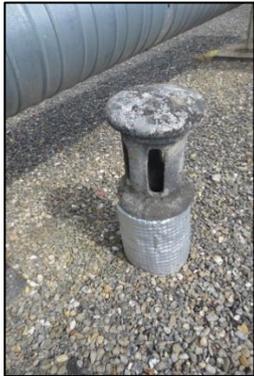
<b>Type de composant</b>	Fibres ciment	Photo 356
<b>Matériau observé</b>	Conduits de fluide : Chapeau+conduit de ventilation haute de la GT Gaz (Fibres-ciment)

<b>Prise d'échantillon</b>	NON déjà prélevé	
<b>Numéro de prélèvement</b>	ECH-69	
<b>Numéro de Procès verbal</b>		
<b>Conclusion</b>	PRESENCE (Résultat d'analyse de matériau ou produit)

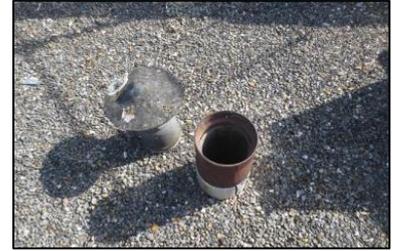
Photo N° 181 AMIANTE CIMENT - 1 rue Curie-Local\_1 rue Curie Conduits de fluide Chute E.U. (Fibres-ciment)

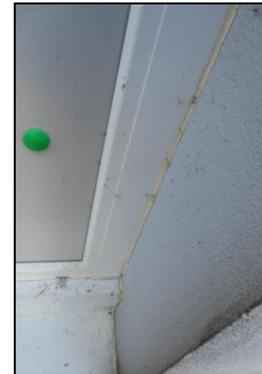
Photo N° 199 ECH-5 -1 rue Curie-Toiture\_1 rue Curie Autour Fourreau Revêtement bitumineux

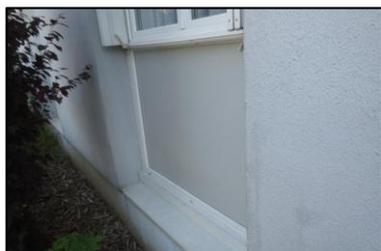
Photo N° 200 Intérieur des allèges des Façades non visité, coffre métallique empêchant l'accès.

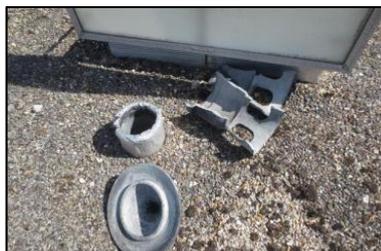
Photo N° 219 ECH-12 -3 rue  
Curie-Toiture\_3 rue Curie Souches  
Cheminée Etanchéité type  
"paxalu"

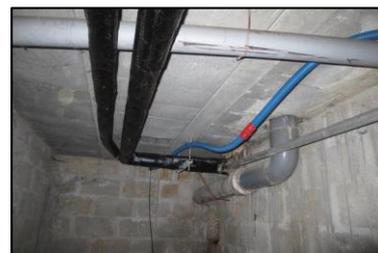
Photo N° 225 AMIANTE CIMENT - 3 rue Curie-Vide Sanitaire\_1 rue Curie Fourreau de câble Conduit (Fibres-ciment)

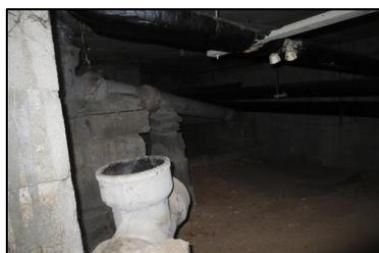
Photo N° 227 ECH-15 CALORIFUGEAGE -3 rue Curie-Vide Sanitaire\_3 rue Curie Gainses & coffres horizontaux Laine minérale + enveloppe bituminée

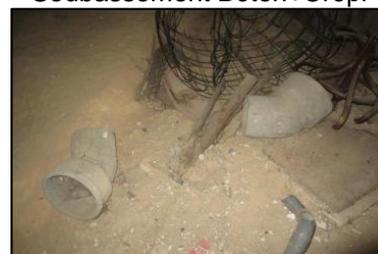
Photo N° 251 ECH-26 CALORIFUGEAGE -5 rue Curie-Vide Sanitaire\_5 rue Curie Gains & coffres horizontaux Laine minérale + enveloppe bituminée

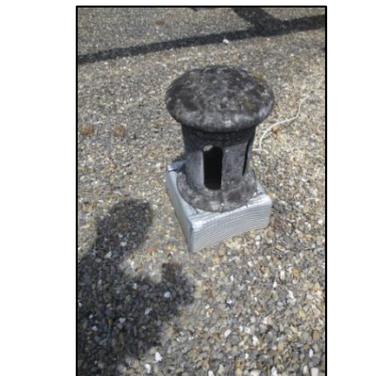
Photo N° 278 ECH-38 -3 rue Calmette-Toiture\_3 rue Calmette  
Bardeaux Etanchéité type "paxalu"

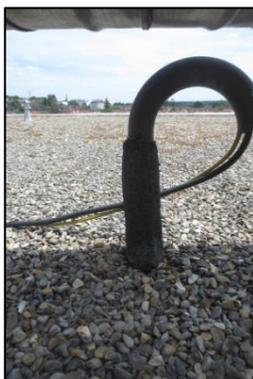
Photo N° 282 ECH-40 AMIANTE  
CIMENT -3 rue Calmette-  
Toiture\_3 rue Calmette Conduits  
de fluide Chapeau+conduit de  
ventilation haute de la GT Gaz  
(Fibres-ciment)

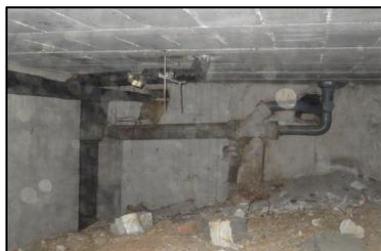
Photo N° 292 ECH-46 AMIANTE CIMENT -3 rue Calmette-Vide Sanitaire\_3 rue Calmette Fourreau de câble Conduit (Fibres-ciment)

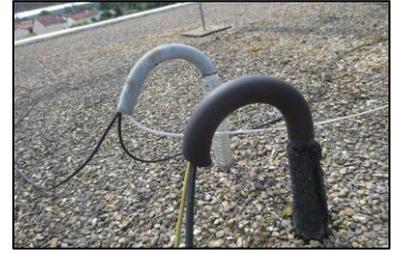
Photo N° 356 ECH-69 AMIANTE CIMENT -9 rue Calmette-Toiture\_9 rue Calmette Conduits de fluide Chapeau+conduit de ventilation haute de la GT Gaz (Fibres-ciment)

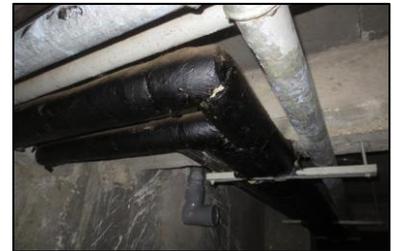
Photo N° 359 AMIANTE CIMENT - 9 rue Calmette-Vide Sanitaire\_9 rue Calmette Conduits de fluide Chute E.U.(Fibres-ciment)
