## Rapport de mission de repérage des matériaux et produits contenant de l'amiante avant réalisation de travaux

1 RUE PIERRE ET MARIE CURIE

MODULE 309LAA0102  
77430 CHAMPAGNE SUR SEINE

RAPPORT N° :	309LAA0102	Laboratoire d'Analyses :	ITGA
Repérage réalisé le :	05/03/2019	Adresse laboratoire :	3 RUE ARMAND HERPIN LACROIX - CS 46537 35065 RENNES CEDEX
Accompagnateur :		Numéro d'accréditation :	1-5967
Par :	Ronald FRANCHINARD	Organisme d'assurance professionnelle :	AXA France
N° certificat :	CPDI 3541	Adresse assurance :	313 Terrasses de l'Arche 92727 NANTERRE CEDEX
Date d'obtention :	27/12/2017	N° de contrat d'assurance :	10158549604
Organisme certificateur	I.CERT PARC EDONIA - BAT G - RUE DE LA TERRE VICTORIA - 35760 SAINT GREGOIRE	Date de validité :	31/12/2019

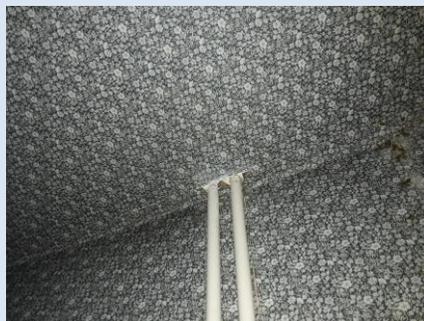
PRELEVEMENT : 309LAA0102P002			
NOM DU CLIENT	NUMERO DU DOSSIER		PIECE OU LOCAL
OPH77	309LAA0102 05/03/2019		Salle de bains (RC)
ELEMENT	DESCRIPTIF DU LABORATOIRE	DATE DE PRELEVEMENT	NOM DE L'OPERATEUR
Enduit béton	Enduit plâtreux blanc en vrac + peintures multiples non séparable	05/03/2019	FRANCHINARD Ronald
LOCALISATION		RESULTAT	
Plafond		Amiante détecté (Chrysotile)

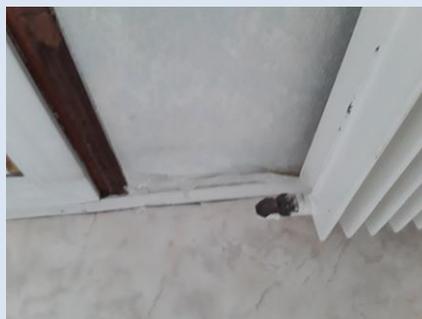
PRELEVEMENT : 309LAA0102P003			
NOM DU CLIENT	NUMERO DU DOSSIER		PIECE OU LOCAL
OPH77	309LAA0102 05/03/2019		Chambre 1 (RC)
ELEMENT	DESCRIPTIF DU LABORATOIRE	DATE DE PRELEVEMENT	NOM DE L'OPERATEUR
Enduit plaque de plâtre	Enduit plâtreux blanc en vrac + peinture non séparable + carton non séparable	05/03/2019	FRANCHINARD Ronald
LOCALISATION		RESULTAT	
Mur B		Amiante détecté (Chrysotile)

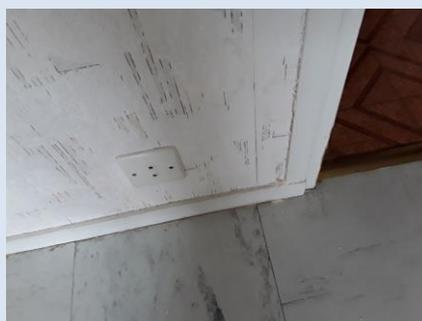
PRELEVEMENT : 309LAA0102P005			
NOM DU CLIENT	NUMERO DU DOSSIER		PIECE OU LOCAL
OPH77	309LAA0102 05/03/2019		Chambre 2 (RC)
ELEMENT	DESCRIPTIF DU LABORATOIRE	DATE DE PRELEVEMENT	NOM DE L'OPERATEUR
Enduit béton	Enduit plâtreux blanc en vrac + peinture en faible quantité non séparable	05/03/2019	FRANCHINARD Ronald
LOCALISATION		RESULTAT	
Mur D		Amiante détecté (Chrysotile)

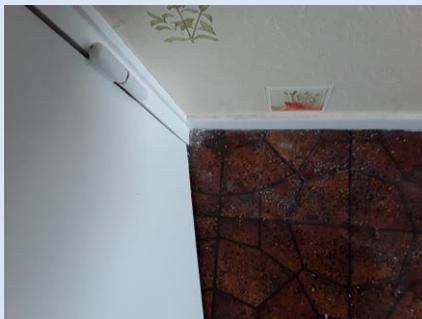
**PRELEVEMENT : 309LAA0102P008**

NOM DU CLIENT	NUMERO DU DOSSIER	PIECE OU LOCAL	
OPH77	309LAA0102 05/03/2019	Cuisine (RC)	
ELEMENT	DESCRIPTIF DU LABORATOIRE	DATE DE PRELEVEMENT	NOM DE L'OPERATEUR
Revêtement souple	Revêtement souple marron avec fibres visibles avec couche cartonnée + colle polymère jaune non séparable	05/03/2019	FRANCHINARD Ronald
LOCALISATION		RESULTAT	
Sol		Fr1:Amiante détecté (Chrysotile)

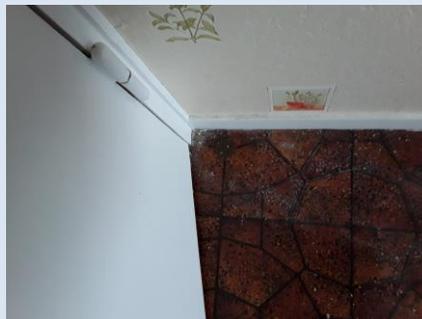
PRELEVEMENT : 309LAA0102P008			
NOM DU CLIENT	NUMERO DU DOSSIER	PIECE OU LOCAL	
OPH77	309LAA0102 05/03/2019	Cuisine (RC)	
ELEMENT	DESCRIPTIF DU LABORATOIRE	DATE DE PRELEVEMENT	NOM DE L'OPERATEUR
Revêtement souple	Ragréage gris	05/03/2019	FRANCHINARD Ronald
LOCALISATION		RESULTAT	
Sol		Fr2:Amiante non détecté

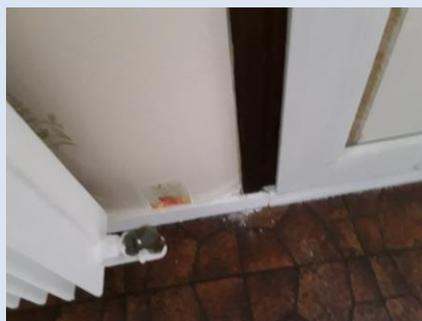
PRELEVEMENT : 309LAA0102P009			
NOM DU CLIENT	NUMERO DU DOSSIER	PIECE OU LOCAL	
OPH77	309LAA0102 05/03/2019	Cuisine (RC)	
ELEMENT	DESCRIPTIF DU LABORATOIRE	DATE DE PRELEVEMENT	NOM DE L'OPERATEUR
Enduit plaque de plâtre	Enduit plâtreux blanc en vrac + peinture non séparable + carton non séparable	05/03/2019	FRANCHINARD Ronald
LOCALISATION		RESULTAT	
Mur B		Amiante détecté (Chrysotile)

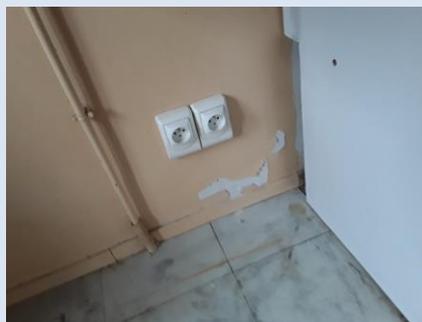
PRELEVEMENT : 309LAA0102P010			
NOM DU CLIENT	NUMERO DU DOSSIER	PIECE OU LOCAL	
OPH77	309LAA0102 05/03/2019	Cuisine (RC)	
ELEMENT	DESCRIPTIF DU LABORATOIRE	DATE DE PRELEVEMENT	NOM DE L'OPERATEUR
Enduit béton	Enduit plâtreux blanc en vrac + peinture non séparable	05/03/2019	FRANCHINARD Ronald
LOCALISATION		RESULTAT	
Mur C		Amiante détecté (Chrysotile)	
EMPLACEMENT

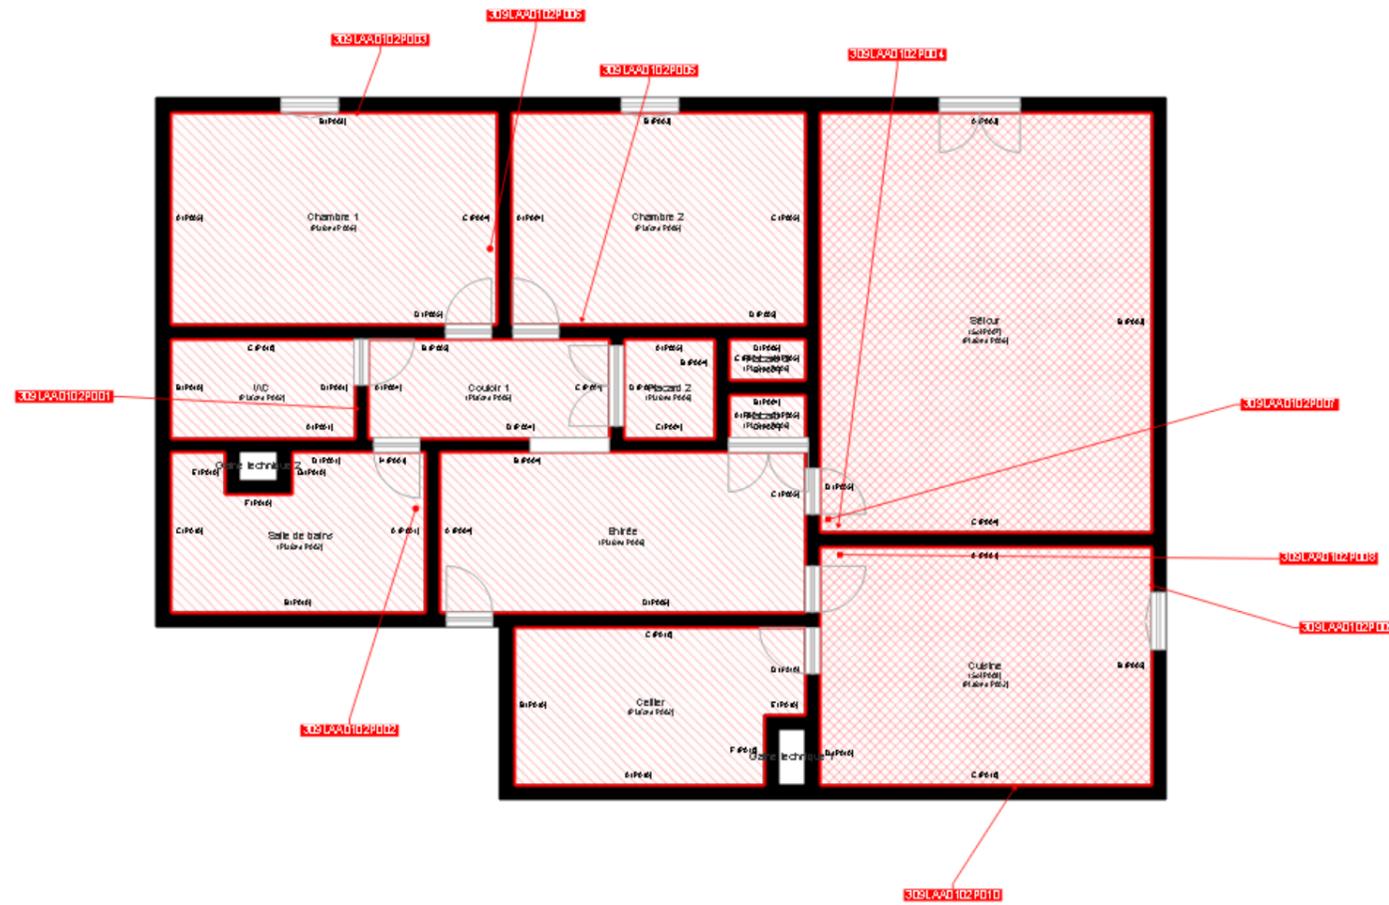
- Murs amiantés
- Prélèvements de sol amianté
- Prélèvements de sol non amiantés
- Prélèvements de plafond amiantés
- Prélèvements de plafond non amiantés
- Prélèvements de mur amiantés
- Prélèvements de mur non amiantés
- Autres types de prélèvements amiantés
- Autres types de prélèvements non amiantés
- Sols amiantés
- Plafonds amiantés
- Sols et plafonds amiantés
- Conduits amiantés
- Conduits non amiantés
