## Rapport de mission de repérage des matériaux et produits contenant de l'amiante avant réalisation de travaux

1 RUE PIERRE ET MARIE CURIE - APT 470

77430 CHAMPAGNE SUR SEINE

| RAPPORT N° : | 309LAA0303 | Laboratoire d'Analyses : | ITGA |

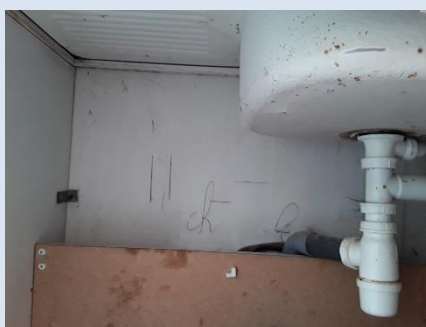
| PRELEVEMENT : 309LAA0303P002 | | | |

| PRELEVEMENT : 309LAA0303P002 | | | |
|---|---|---|---|
| Mur A | | Amiante détecté (Chrysotile) | |

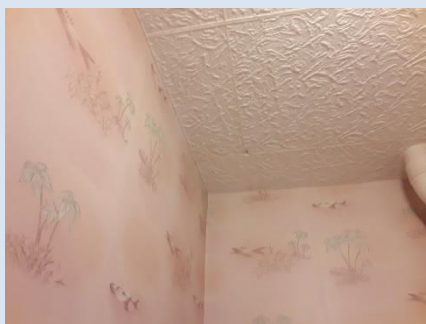
| PRELEVEMENT : 309LAA0303P005 | | | |

| PRELEVEMENT : 309LAA0303P005 | | | |
|---|---|---|---|
| Plafonds | | Amiante détecté (Chrysotile) | |

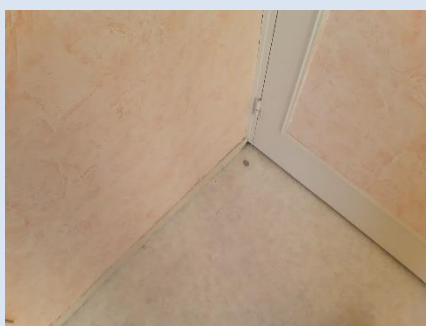
| PRELEVEMENT : 309LAA0303P013 | | | |

| PRELEVEMENT : 309LAA0303P013 | | | |
|---|---|---|---|
| Sol | | Amiante détecté (Chrysotile) | |

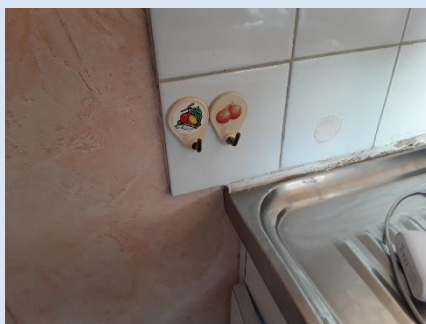
| PRELEVEMENT : 309LAA0303P015 | | | |

| PRELEVEMENT : 309LAA0303P015 | | | |
|---|---|---|---|
| Mur A | | Fr1:Amiante détecté (Chrysotile) | |
