## Rapport de mission de repérage des matériaux et produits contenant de l'amiante avant réalisation de travaux

3 RUE PIERRE ET MARIE CURIE LGT 475

77430 CHAMPAGNE SUR SEINE

RAPPORT N° :	309LAB0101	Laboratoire d'Analyses :	ITGA
Repérage réalisé le :	15/12/2017	Adresse laboratoire :	3 RUE ARMAND HERPIN LACROIX - CS 46537 35065 RENNES CEDEX
Accompagnateur :		Numéro d'accréditation :	1-5967
Par :	Alain LEITE LOPES	Organisme d'assurance professionnelle :	ALLIANZ
N° certificat :	C023-SE04-2017	Adresse assurance :	Direction Opérations Entreprises 5C Esplanade Charles de Gaulle 33081 BORDEAUX CEDEX
Date d'obtention :	24/08/2017	N° de contrat d'assurance :	55897385
Organisme certificateur	QUALIT'COMPETENCES 16 rue Willars - 52100 THONVILLE	Date de validité :	31/12/2017

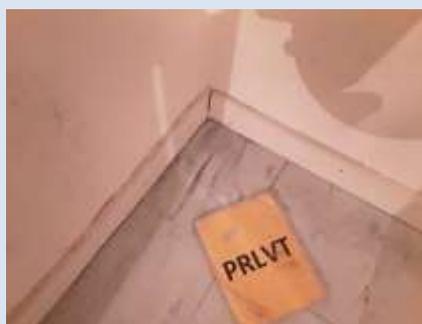
PRELEVEMENT : 309LAB0101P001			
NOM DU CLIENT	NUMERO DU DOSSIER		PIECE OU LOCAL
OPH77	309LAB0101 15/12/2017		Placard 1
ELEMENT	DESCRIPTIF DU LABORATOIRE	DATE DE PRELEVEMENT	NOM DE L'OPERATEUR
Dalle de sol	Dalle dure cassante grise + colle polymère jaune en faible quantité non séparable + ragréage gris en faible quantité non séparable	15/12/2017	LEITE LOPES Alain
LOCALISATION		RESULTAT	
Sol		Amiante détecté (Chrysotile)

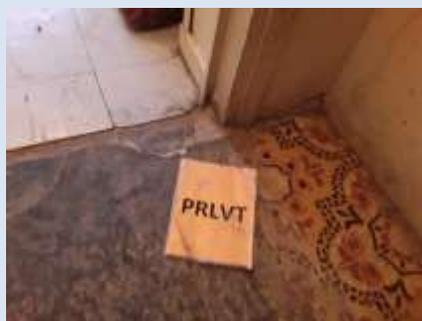
PRELEVEMENT : 309LAB0101P002			
NOM DU CLIENT	NUMERO DU DOSSIER		PIECE OU LOCAL
OPH77	309LAB0101 15/12/2017		Cellier
ELEMENT	DESCRIPTIF DU LABORATOIRE	DATE DE PRELEVEMENT	NOM DE L'OPERATEUR
Revêtement souple	Revêtement bitumineux beige avec poussières	15/12/2017	LEITE LOPES Alain
LOCALISATION		RESULTAT	
Sol		Amiante non détecté

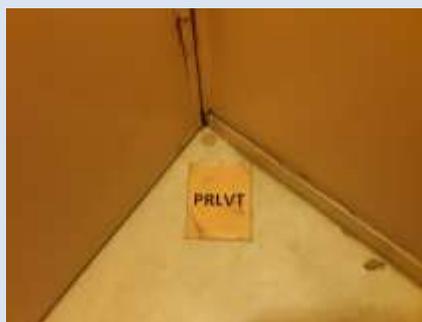
PRELEVEMENT : 309LAB0101P003			
NOM DU CLIENT	NUMERO DU DOSSIER	PIECE OU LOCAL	
OPH77	309LAB0101 15/12/2017	WC	
ELEMENT	DESCRIPTIF DU LABORATOIRE	DATE DE PRELEVEMENT	NOM DE L'OPERATEUR
Revêtement souple	Dalle dure cassante grise + colle bitumineuse noire en faible quantité non séparable + ragréage gris en faible quantité en vrac non séparable + colle polymère jaune non séparable	15/12/2017	LEITE LOPES Alain
LOCALISATION		RESULTAT	
Sol		Fr1:Amiante détecté (Chrysotile)

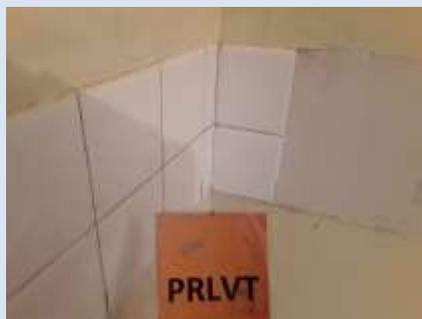
PRELEVEMENT : 309LAB0101P004			
NOM DU CLIENT	NUMERO DU DOSSIER	PIECE OU LOCAL	
OPH77	309LAB0101 15/12/2017	Cuisine	
ELEMENT	DESCRIPTIF DU LABORATOIRE	DATE DE PRELEVEMENT	NOM DE L'OPERATEUR
Faïence 1	Colle beige en vrac non séparable + matériau beige en vrac non séparable	15/12/2017	LEITE LOPES Alain
LOCALISATION		RESULTAT	
Mur C		Fr1:Amiante détecté (Chrysotile)

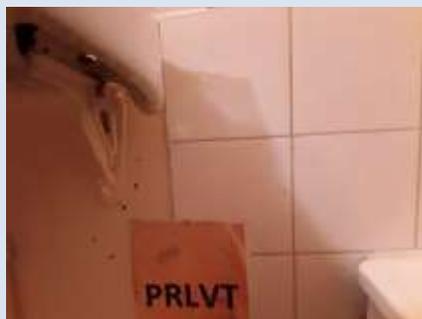
PRELEVEMENT : 309LAB0101P005			
NOM DU CLIENT	NUMERO DU DOSSIER	PIECE OU LOCAL	
OPH77	309LAB0101 15/12/2017	Salle de bains	
ELEMENT	DESCRIPTIF DU LABORATOIRE	DATE DE PRELEVEMENT	NOM DE L'OPERATEUR
Faïence 2	Carrelage	15/12/2017	LEITE LOPES Alain
LOCALISATION		RESULTAT	
Mur B		Fr1:Amiante non détecté

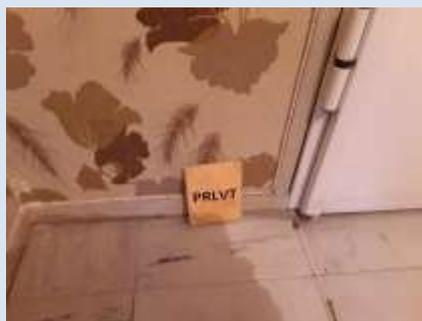
PRELEVEMENT : 309LAB0101P006			
NOM DU CLIENT	NUMERO DU DOSSIER	PIECE OU LOCAL	
OPH77	309LAB0101 15/12/2017	Entrée	
ELEMENT	DESCRIPTIF DU LABORATOIRE	DATE DE PRELEVEMENT	NOM DE L'OPERATEUR
Béton	Enduit plâtreux blanc en vrac + peinture non séparable + papier non séparable	15/12/2017	LEITE LOPES Alain
LOCALISATION		RESULTAT	
Mur L		Amiante détecté (Chrysotile)

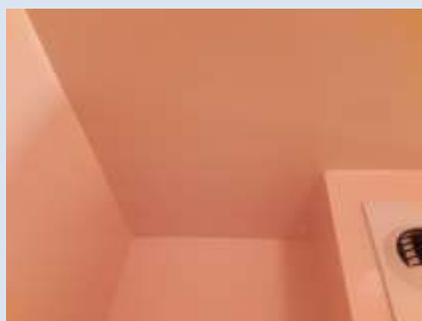
**PRELEVEMENT : 309LAB0101P007**

NOM DU CLIENT	NUMERO DU DOSSIER	PIECE OU LOCAL	
OPH77	309LAB0101 15/12/2017	Salle de bains	
ELEMENT	DESCRIPTIF DU LABORATOIRE	DATE DE PRELEVEMENT	NOM DE L'OPERATEUR
Enduit / Peinture béton	Enduit plâtreux blanc en vrac + peinture non séparable	15/12/2017	LEITE LOPES Alain
LOCALISATION		RESULTAT	
Plafond		Amiante détecté (Chrysotile)

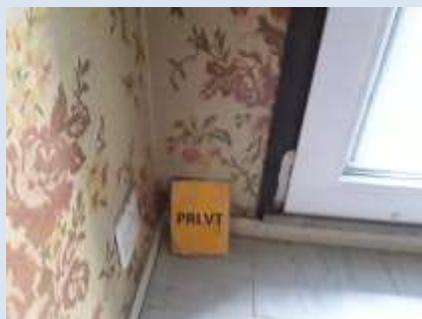
**PRELEVEMENT : 309LAB0101P008**

NOM DU CLIENT	NUMERO DU DOSSIER	PIECE OU LOCAL	
OPH77	309LAB0101 15/12/2017	Chambre 1	
ELEMENT	DESCRIPTIF DU LABORATOIRE	DATE DE PRELEVEMENT	NOM DE L'OPERATEUR
Isolant	Matériau plâtreux blanc en vrac + matériau cartonné non séparable + peinture non séparable	15/12/2017	LEITE LOPES Alain
LOCALISATION		RESULTAT	
Mur C		Amiante détecté (Chrysotile)

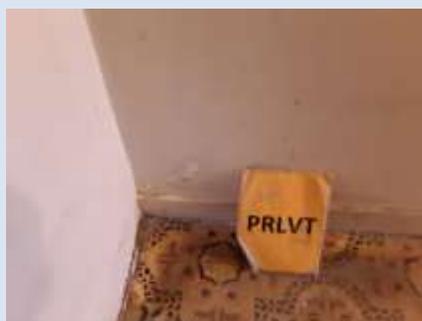
**PRELEVEMENT : 309LAB0101P009**

NOM DU CLIENT	NUMERO DU DOSSIER	PIECE OU LOCAL	
OPH77	309LAB0101 15/12/2017	Cellier	
ELEMENT	DESCRIPTIF DU LABORATOIRE	DATE DE PRELEVEMENT	NOM DE L'OPERATEUR
Enduit	Enduit plâtreux blanc en vrac + peinture non séparable + papier non séparable	15/12/2017	LEITE LOPES Alain
LOCALISATION		RESULTAT	
Mur G		Amiante détecté (Chrysotile)

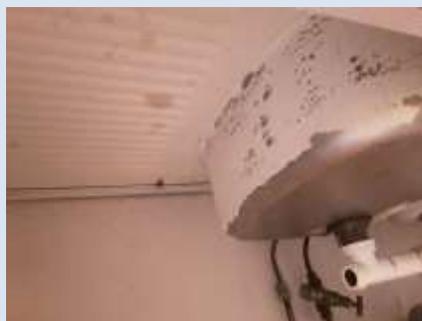
**PRELEVEMENT : 309LAB0101P010**

NOM DU CLIENT	NUMERO DU DOSSIER	PIECE OU LOCAL	
OPH77	309LAB0101 15/12/2017	Cuisine	
ELEMENT	DESCRIPTIF DU LABORATOIRE	DATE DE PRELEVEMENT	NOM DE L'OPERATEUR
Revêtement bitumineux / Peinture	Matériau beige en vrac	15/12/2017	LEITE LOPES Alain
LOCALISATION		RESULTAT	
Sous évier		Amiante non détecté
