## Rapport de mission de repérage des matériaux et produits contenant de l'amiante avant réalisation de travaux

3 RUE PIERRE ET MARIE CURIE

77430 CHAMPAGNE SUR SEINE

RAPPORT N° :	309LAB0102	Laboratoire d'Analyses :	ITGA
Repérage réalisé le :	29/06/2018	Adresse laboratoire :	3 RUE ARMAND HERPIN LACROIX - CS 46537 35065 RENNES CEDEX
Accompagnateur :		Numéro d'accréditation :	1-5967
Par :	Samuel DUBOS	Organisme d'assurance professionnelle :	AXA France
N° certificat :	CPDI 4697	Adresse assurance :	313 Terrasses de l'Arche 92727 NANTERRE CEDEX
Date d'obtention :	27/01/2018	N° de contrat d'assurance :	10063271004
Organisme certificateur	I.Cert Parc EDONIA - Bâtiment G - Rue de la Terre Victoria - 35760 SAINT GREGOIRE	Date de validité :	31/12/2018

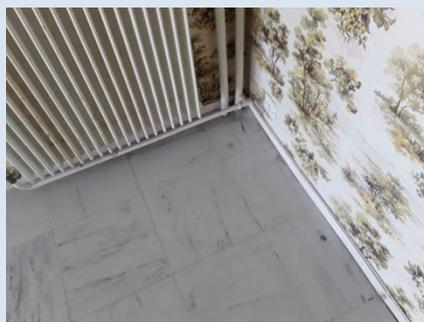
PRELEVEMENT : 309LAB0102P001			
NOM DU CLIENT	NUMERO DU DOSSIER		PIECE OU LOCAL
OPH77	309LAB0102 29/06/2018		Chambre
ELEMENT	DESCRIPTIF DU LABORATOIRE	DATE DE PRELEVEMENT	NOM DE L'OPERATEUR
Dalle de sol	Dalle dure cassante grise	29/06/2018	DUBOS Samuel
LOCALISATION		RESULTAT	
Sol		Fr1:Amiante détecté (Chrysotile)

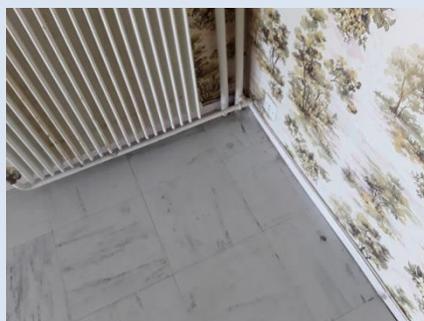
PRELEVEMENT : 309LAB0102P001			
NOM DU CLIENT	NUMERO DU DOSSIER		PIECE OU LOCAL
OPH77	309LAB0102 29/06/2018		Chambre
ELEMENT	DESCRIPTIF DU LABORATOIRE	DATE DE PRELEVEMENT	NOM DE L'OPERATEUR
Dalle de sol	Colle bitumineuse noire + ragréage gris non séparable + sous couche de ragréage blanche en faible quantité en vrac non séparable	29/06/2018	DUBOS Samuel
LOCALISATION		RESULTAT	
Sol		Fr2:Amiante détecté (Chrysotile)

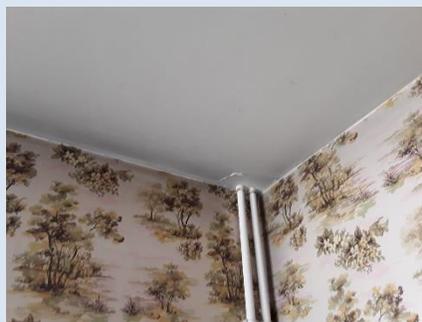
PRELEVEMENT : 309LAB0102P002			
NOM DU CLIENT	NUMERO DU DOSSIER	PIECE OU LOCAL	
OPH77	309LAB0102 29/06/2018	Chambre	
ELEMENT	DESCRIPTIF DU LABORATOIRE	DATE DE PRELEVEMENT	NOM DE L'OPERATEUR
Enduit / Peinture béton	Enduit plâtreux blanc en vrac non séparable + peinture non séparable	29/06/2018	DUBOS Samuel
LOCALISATION		RESULTAT	
Plafond		Amiante détecté (Chrysotile)

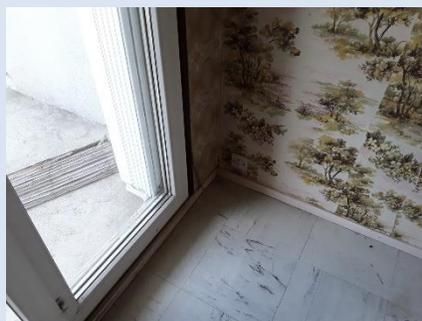
PRELEVEMENT : 309LAB0102P003			
NOM DU CLIENT	NUMERO DU DOSSIER	PIECE OU LOCAL	
OPH77	309LAB0102 29/06/2018	Chambre	
ELEMENT	DESCRIPTIF DU LABORATOIRE	DATE DE PRELEVEMENT	NOM DE L'OPERATEUR
Calicot	Matériau plâtreux blanc en vrac non séparable + carton non séparable + peinture non séparable	29/06/2018	DUBOS Samuel
LOCALISATION		RESULTAT	
Mur B		Amiante non détecté

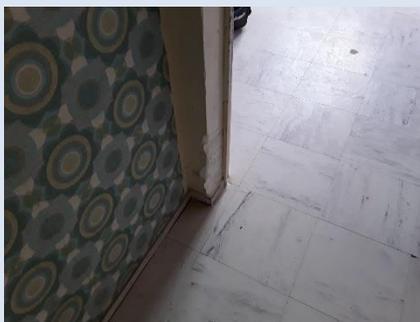
PRELEVEMENT : 309LAB0102P004			
NOM DU CLIENT	NUMERO DU DOSSIER	PIECE OU LOCAL	
OPH77	309LAB0102 29/06/2018	Entrée	
ELEMENT	DESCRIPTIF DU LABORATOIRE	DATE DE PRELEVEMENT	NOM DE L'OPERATEUR
Enduit béton	Enduit plâtreux blanc en vrac non séparable + peintures multiples non séparable	29/06/2018	DUBOS Samuel
LOCALISATION		RESULTAT	
Mur B		Amiante détecté (Chrysotile)

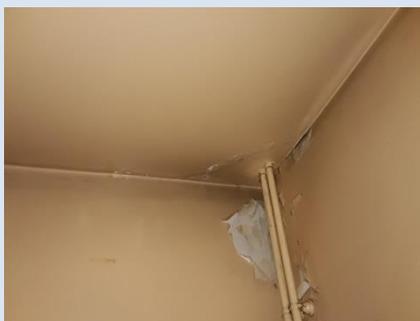
PRELEVEMENT : 309LAB0102P005			
NOM DU CLIENT	NUMERO DU DOSSIER	PIECE OU LOCAL	
OPH77	309LAB0102 29/06/2018	Salle d'eau	
ELEMENT	DESCRIPTIF DU LABORATOIRE	DATE DE PRELEVEMENT	NOM DE L'OPERATEUR
Enduit / Peinture béton	Enduit plâtreux blanc en vrac non séparable + peintures multiples non séparable	29/06/2018	DUBOS Samuel
LOCALISATION		RESULTAT	
Plafond		Amiante détecté (Chrysotile)

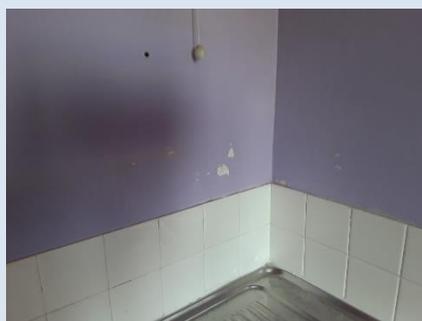
**PRELEVEMENT : 309LAB0102P006**

NOM DU CLIENT	NUMERO DU DOSSIER	PIECE OU LOCAL	
OPH77	309LAB0102 29/06/2018	Cuisine	
ELEMENT	DESCRIPTIF DU LABORATOIRE	DATE DE PRELEVEMENT	NOM DE L'OPERATEUR
Enduit / Peinture béton	Enduit plâtreux blanc en vrac non séparable + peinture non séparable	29/06/2018	DUBOS Samuel
LOCALISATION		RESULTAT	
Mur A		Amiante détecté (Chrysotile)

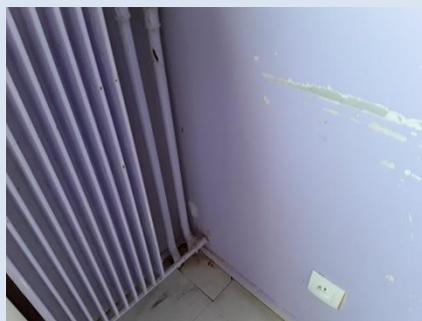
**PRELEVEMENT : 309LAB0102P007**

NOM DU CLIENT	NUMERO DU DOSSIER	PIECE OU LOCAL	
OPH77	309LAB0102 29/06/2018	Cuisine	
ELEMENT	DESCRIPTIF DU LABORATOIRE	DATE DE PRELEVEMENT	NOM DE L'OPERATEUR
Calicot	Matériau plâtreux blanc en vrac non séparable + carton non séparable + peintures multiples non séparable	29/06/2018	DUBOS Samuel
LOCALISATION		RESULTAT	
Mur C		Amiante détecté (Chrysotile)

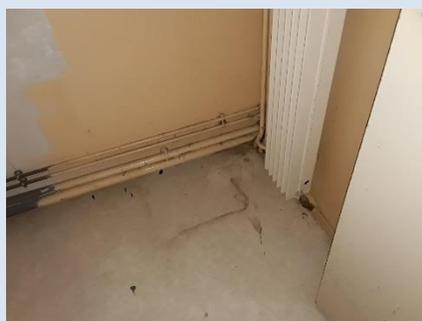
**PRELEVEMENT : 309LAB0102P008**

NOM DU CLIENT	NUMERO DU DOSSIER	PIECE OU LOCAL	
OPH77	309LAB0102 29/06/2018	Salle d'eau	
ELEMENT	DESCRIPTIF DU LABORATOIRE	DATE DE PRELEVEMENT	NOM DE L'OPERATEUR
Revêtement souple	Revêtement souple beige non séparable + dalle dure cassante grise	29/06/2018	DUBOS Samuel
LOCALISATION		RESULTAT	
Sol		Fr1:Amiante détecté (Chrysotile)

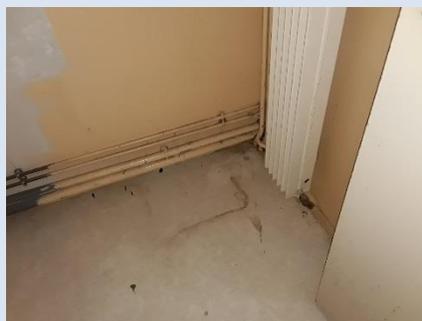
**PRELEVEMENT : 309LAB0102P008**

NOM DU CLIENT	NUMERO DU DOSSIER	PIECE OU LOCAL	
OPH77	309LAB0102 29/06/2018	Salle d'eau	
ELEMENT	DESCRIPTIF DU LABORATOIRE	DATE DE PRELEVEMENT	NOM DE L'OPERATEUR
Revêtement souple	Colle bitumineuse noire + ragréage gris en faible quantité en vrac non séparable + colle polymère jaune avec poussières non séparable	29/06/2018	DUBOS Samuel
LOCALISATION		RESULTAT	
Sol		Fr2:Amiante détecté (Chrysotile)

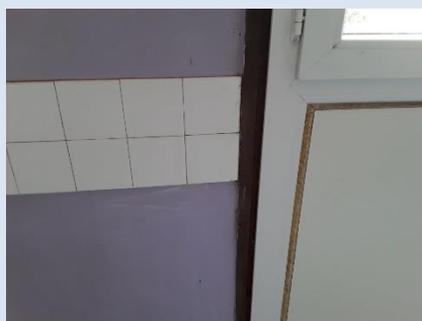
PRELEVEMENT : 309LAB0102P009			
NOM DU CLIENT	NUMERO DU DOSSIER	PIECE OU LOCAL	
OPH77	309LAB0102 29/06/2018	Cuisine	
ELEMENT	DESCRIPTIF DU LABORATOIRE	DATE DE PRELEVEMENT	NOM DE L'OPERATEUR
Colle faïence	Colle beige + papier non séparable + couche plâtreuse blanche non séparable	29/06/2018	DUBOS Samuel
LOCALISATION		RESULTAT	
Mur B		Fr1:Amiante détecté (Chrysotile)

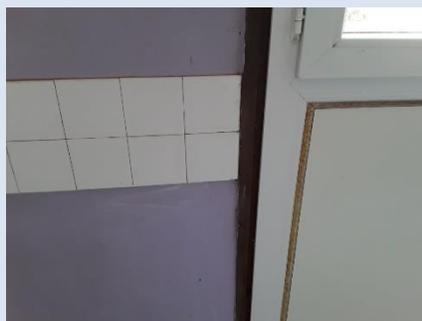
PRELEVEMENT : 309LAB0102P009			
NOM DU CLIENT	NUMERO DU DOSSIER	PIECE OU LOCAL	
OPH77	309LAB0102 29/06/2018	Cuisine	
ELEMENT	DESCRIPTIF DU LABORATOIRE	DATE DE PRELEVEMENT	NOM DE L'OPERATEUR
Colle faïence	Carrelage	29/06/2018	DUBOS Samuel
LOCALISATION		RESULTAT	
Mur B		Fr2:Amiante non détecté

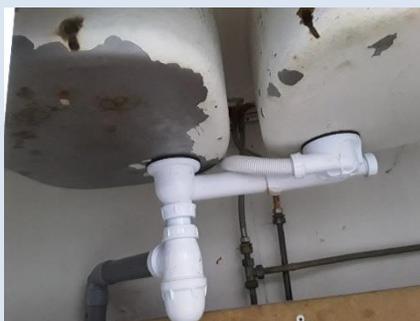
PRELEVEMENT : 309LAB0102P010			
NOM DU CLIENT	NUMERO DU DOSSIER		PIECE OU LOCAL
OPH77	309LAB0102 29/06/2018		Cuisine
ELEMENT	DESCRIPTIF DU LABORATOIRE	DATE DE PRELEVEMENT	NOM DE L'OPERATEUR
Revêtement bitumineux / Peinture	Peintures multiples en vrac	29/06/2018	DUBOS Samuel
LOCALISATION		RESULTAT	
Sous évier		Amiante non détecté
