Rapport de mission de repérage des matériaux et produits contenant de l'amiante avant réalisation de travaux

3 RUE PIERRE ET MARIE CURIE - APT 477

77430 CHAMPAGNE SUR SEINE

RAPPORT N° :	OPH77 309LAB0103	Date d'émission du rapport :	05/09/2017
Le repérage a été réalisé le :	10/08/2017	Accompagnateur :	
Par :	Mickaël JULIEN	Laboratoire d'Analyses :	ITGA
N° certificat de qualification :	CPDI 4129	Adresse laboratoire :	3 RUE ARMAND HERPIN LACROIX - CS 46537 35065 RENNES CEDEX
Date d'obtention :	01/01/2017	Numéro d'accréditation :	1-5967
Le présent rapport est établi par une personne dont les compétences sont certifiées par :	I.CERT Parc Edonia - Bâtiment G - Rue de la Terre Victoria - 35760 SAINT-GREGOIRE	Organisme d'assurance professionnelle :	ALLIANZ
		Adresse assurance :	Direction Opérations Entreprises 5C Esplanade Charles de Gaulle 33081 BORDEAUX CEDEX
		N° de contrat d'assurance :	55897385
		Date de validité :	31/12/2017

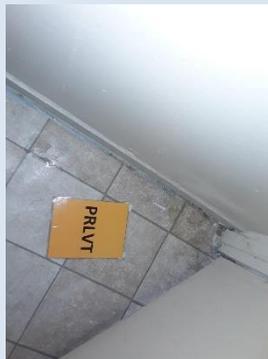
PRELEVEMENT : 309LAB0103P001		
NOM DU CLIENT	NUMERO DU DOSSIER	PIECE OU LOCAL
OPH77	309LAB0103 10/08/2017	Cellier
MATERIAU	DATE DE PRELEVEMENT	NOM DE L'OPERATEUR
Revêtement cassant marron + colle polymère incolore non séparable + ragréage gris non séparable + matériau compact gris hétérogène	10/08/2017	JULIEN Mickaël
LOCALISATION	RESULTAT	
Sol	Amiante non détecté

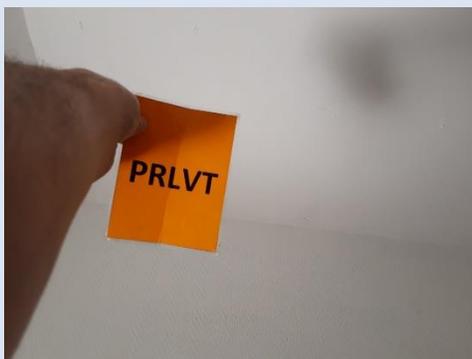
PRELEVEMENT : 309LAB0103P002		
NOM DU CLIENT	NUMERO DU DOSSIER	PIECE OU LOCAL
OPH77	309LAB0103 10/08/2017	Cuisine
MATERIAU	DATE DE PRELEVEMENT	NOM DE L'OPERATEUR
Dalle dure cassante grise	10/08/2017	JULIEN Mickaël
LOCALISATION	RESULTAT	
Sol	Fr1:Amiante détecté (Chrysotile)

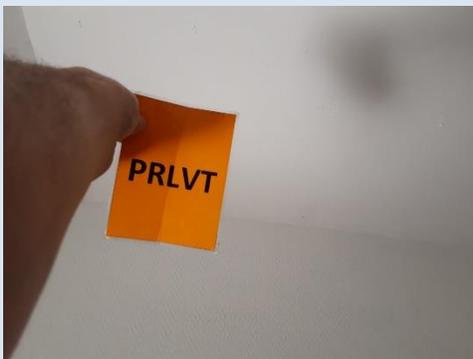
PRELEVEMENT : 309LAB0103P002		
NOM DU CLIENT	NUMERO DU DOSSIER	PIECE OU LOCAL
OPH77	309LAB0103 10/08/2017	Cuisine
MATERIAU	DATE DE PRELEVEMENT	NOM DE L'OPERATEUR
Dalle dure cassante grise	10/08/2017	JULIEN Mickaël
LOCALISATION	RESULTAT	
Sol	Fr1:Amiante détecté (Chrysotile)

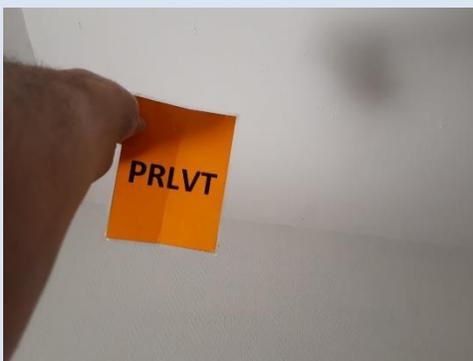
PRELEVEMENT : 309LAB0103P002		
NOM DU CLIENT	NUMERO DU DOSSIER	PIECE OU LOCAL
OPH77	309LAB0103 10/08/2017	Cuisine
MATERIAU	DATE DE PRELEVEMENT	NOM DE L'OPERATEUR
Colle bitumineuse noire + ragréage gris en vrac non séparable	10/08/2017	JULIEN Mickaël
LOCALISATION	RESULTAT	
Sol	Fr2:Amiante détecté (Chrysotile)

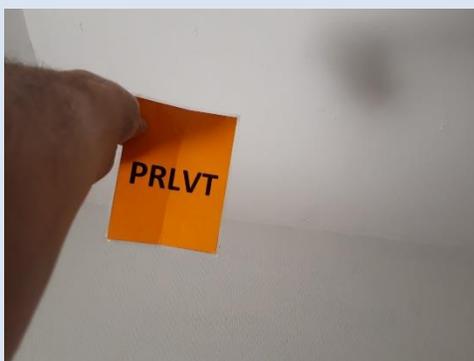
PRELEVEMENT : 309LAB0103P002		
NOM DU CLIENT	NUMERO DU DOSSIER	PIECE OU LOCAL
OPH77	309LAB0103 10/08/2017	Cuisine
MATERIAU	DATE DE PRELEVEMENT	NOM DE L'OPERATEUR
Colle bitumineuse noire + ragréage gris en vrac non séparable	10/08/2017	JULIEN Mickaël
LOCALISATION	RESULTAT	
Sol	Fr2:Amiante détecté (Chrysotile)

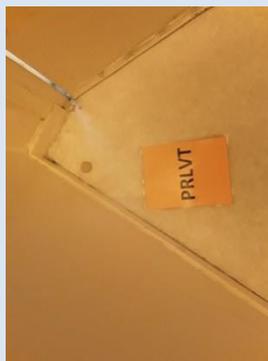
PRELEVEMENT : 309LAB0103P003		
NOM DU CLIENT	NUMERO DU DOSSIER	PIECE OU LOCAL
OPH77	309LAB0103 10/08/2017	WC
MATERIAU	DATE DE PRELEVEMENT	NOM DE L'OPERATEUR
Revêtement souple beige + matériau compact gris hétérogène	10/08/2017	JULIEN Mickaël
LOCALISATION	RESULTAT	
Sol	Fr1:Amiante non détecté

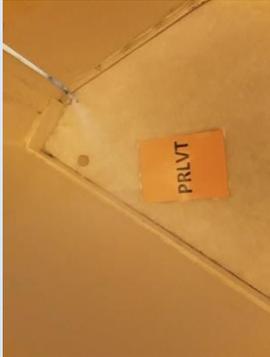
PRELEVEMENT : 309LAB0103P003		
NOM DU CLIENT	NUMERO DU DOSSIER	PIECE OU LOCAL
OPH77	309LAB0103 10/08/2017	WC
MATERIAU	DATE DE PRELEVEMENT	NOM DE L'OPERATEUR
Dalle dure cassante grise	10/08/2017	JULIEN Mickaël
LOCALISATION		RESULTAT
Sol		Fr3:Amiante détecté (Chrysotile)
EMPLACEMENT

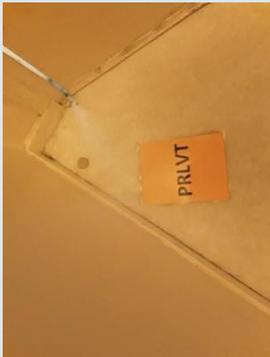
PRELEVEMENT : 309LAB0103P003		
NOM DU CLIENT	NUMERO DU DOSSIER	PIECE OU LOCAL
OPH77	309LAB0103 10/08/2017	WC
MATERIAU	DATE DE PRELEVEMENT	NOM DE L'OPERATEUR
Colle polymère jaune non séparable + ragréage gris non séparable + colle bitumineuse noire	10/08/2017	JULIEN Mickaël
LOCALISATION		RESULTAT
Sol		Fr2:Amiante détecté (Chrysotile)
EMPLACEMENT

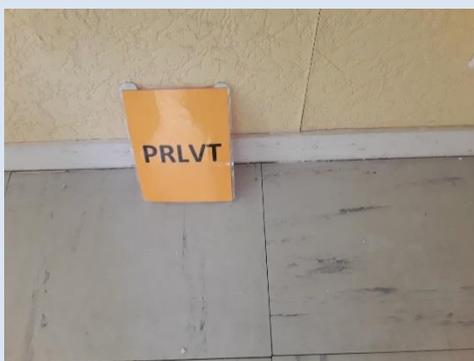
PRELEVEMENT : 309LAB0103P004		
NOM DU CLIENT	NUMERO DU DOSSIER	PIECE OU LOCAL
OPH77	309LAB0103 10/08/2017	Chambre
MATERIAU	DATE DE PRELEVEMENT	NOM DE L'OPERATEUR
Enduit plâtreux blanc en vrac + papier peint non séparable	10/08/2017	JULIEN Mickaël
LOCALISATION	RESULTAT	
Mur A	Amiante détecté (Chrysotile)

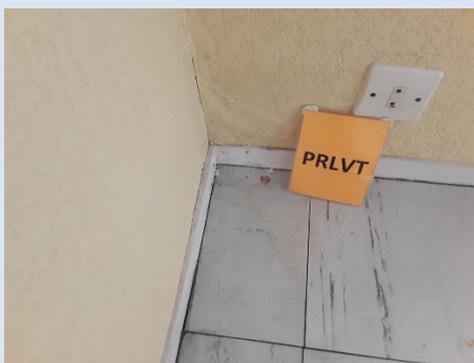
PRELEVEMENT : 309LAB0103P005		
NOM DU CLIENT	NUMERO DU DOSSIER	PIECE OU LOCAL
OPH77	309LAB0103 10/08/2017	Chambre
MATERIAU	DATE DE PRELEVEMENT	NOM DE L'OPERATEUR
Enduit plâtreux blanc en vrac + matériau beige non séparable	10/08/2017	JULIEN Mickaël
LOCALISATION	RESULTAT	
Mur C	Amiante détecté (Chrysotile)

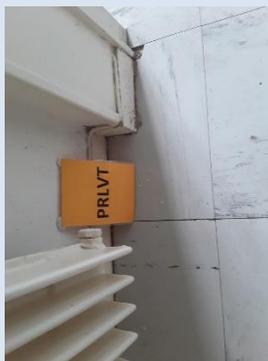
PRELEVEMENT : 309LAB0103P006		
NOM DU CLIENT	NUMERO DU DOSSIER	PIECE OU LOCAL
OPH77	309LAB0103 10/08/2017	Entrée
MATERIAU	DATE DE PRELEVEMENT	NOM DE L'OPERATEUR
Enduit beige en vrac non séparable + peinture non séparable + papier avec poussières non séparable + matériau compact blanc	10/08/2017	JULIEN Mickaël
LOCALISATION	RESULTAT	
Mur A	Amiante détecté (Chrysotile)

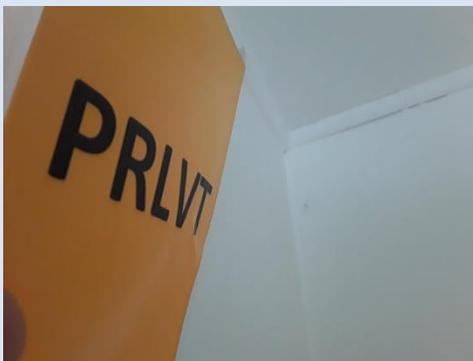
PRELEVEMENT : 309LAB0103P007		
NOM DU CLIENT	NUMERO DU DOSSIER	PIECE OU LOCAL
OPH77	309LAB0103 10/08/2017	Entrée
MATERIAU	DATE DE PRELEVEMENT	NOM DE L'OPERATEUR
Enduit blanc en vrac + peinture non séparable	10/08/2017	JULIEN Mickaël
LOCALISATION	RESULTAT	
Plafond	Amiante détecté (Chrysotile)

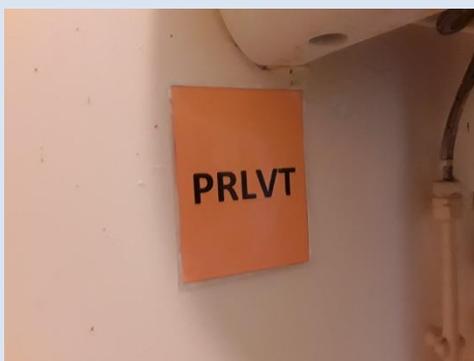
PRELEVEMENT : 309LAB0103P008		
NOM DU CLIENT	NUMERO DU DOSSIER	PIECE OU LOCAL
OPH77	309LAB0103 10/08/2017	Salle de bains
MATERIAU	DATE DE PRELEVEMENT	NOM DE L'OPERATEUR
Enduit beige en vrac + peintures multiples non séparable	10/08/2017	JULIEN Mickaël
LOCALISATION	RESULTAT	
Mur B	Amiante détecté (Chrysotile)

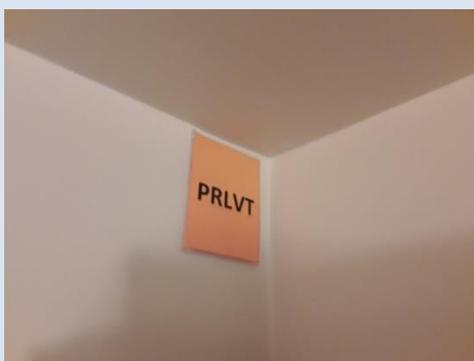
PRELEVEMENT : 309LAB0103P009		
NOM DU CLIENT	NUMERO DU DOSSIER	PIECE OU LOCAL
OPH77	309LAB0103 10/08/2017	Salle de bains
MATERIAU	DATE DE PRELEVEMENT	NOM DE L'OPERATEUR
Enduit plâtreux blanc en vrac + peintures multiples non séparable + matériau gris en faible quantité en vrac non séparable	10/08/2017	JULIEN Mickaël
LOCALISATION	RESULTAT	
Plafond	Amiante détecté (Chrysotile)

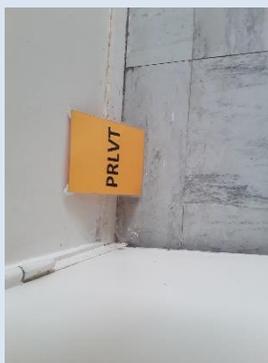
PRELEVEMENT : 309LAB0103P010		
NOM DU CLIENT	NUMERO DU DOSSIER	PIECE OU LOCAL
OPH77	309LAB0103 10/08/2017	Cuisine
MATERIAU	DATE DE PRELEVEMENT	NOM DE L'OPERATEUR
Enduit plâtreux blanc en vrac + peintures multiples non séparable + carton non séparable + papier non séparable	10/08/2017	JULIEN Mickaël
LOCALISATION	RESULTAT	
Mur A	Amiante détecté (Chrysotile)

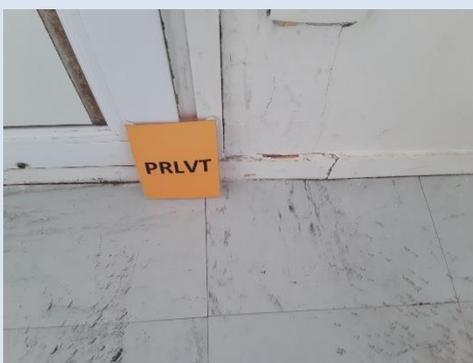
PRELEVEMENT : 309LAB0103P011		
NOM DU CLIENT	NUMERO DU DOSSIER	PIECE OU LOCAL
OPH77	309LAB0103 10/08/2017	Cuisine
MATERIAU	DATE DE PRELEVEMENT	NOM DE L'OPERATEUR
Enduit plâtreux blanc en vrac + peintures multiples non séparable	10/08/2017	JULIEN Mickaël
LOCALISATION	RESULTAT	
Mur B	Amiante détecté (Chrysotile)
