## Rapport de mission de repérage des matériaux et produits contenant de l'amiante avant réalisation de travaux

3 RUE PIERRE T MARIE CURIE

77430 CHAMPAGNE SUR SEINE

RAPPORT N° :	309LAB0104	Laboratoire d'Analyses :	ITGA
Repérage réalisé le :	07/03/2018	Adresse laboratoire :	3 RUE ARMAND HERPIN LACROIX - CS 46537 35065 RENNES CEDEX
Accompagnateur :		Numéro d'accréditation :	1-5967
Par :	Gaetan BEDEL	Organisme d'assurance professionnelle :	AXA France
N° certificat :	CPDI3869	Adresse assurance :	313 Terrasses de l'Arche 92727 NANTERRE CEDEX
Date d'obtention :	22/04/2016	N° de contrat d'assurance :	10063271004
Organisme certificateur	I.CERT PARC EDONIA - BAT G - RUE DE LA TERRE VICTORIA - 35760 SAINT GREGOIRE	Date de validité :	31/12/2018

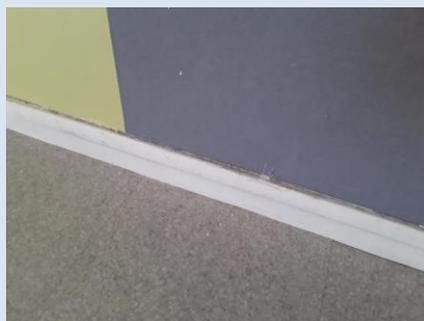
PRELEVEMENT : 309LAB0104P001			
NOM DU CLIENT	NUMERO DU DOSSIER		PIECE OU LOCAL
OPH77	309LAB0104 07/03/2018		Séjour
ELEMENT	DESCRIPTIF DU LABORATOIRE	DATE DE PRELEVEMENT	NOM DE L'OPERATEUR
Enduit / Peinture béton	Enduit plâtreux blanc en vrac + peinture non séparable	07/03/2018	BEDEL Gaetan
LOCALISATION		RESULTAT	
Mur D		Amiante détecté (Chrysotile)

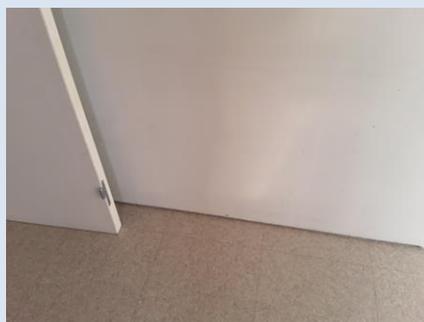
PRELEVEMENT : 309LAB0104P002			
NOM DU CLIENT	NUMERO DU DOSSIER		PIECE OU LOCAL
OPH77	309LAB0104 07/03/2018		Chambre 1
ELEMENT	DESCRIPTIF DU LABORATOIRE	DATE DE PRELEVEMENT	NOM DE L'OPERATEUR
Enduit / Peinture plaque de plâtre	Enduit plâtreux blanc en vrac + carton non séparable + peinture non séparable + papier non séparable	07/03/2018	BEDEL Gaetan
LOCALISATION		RESULTAT	
Mur D		Amiante non détecté

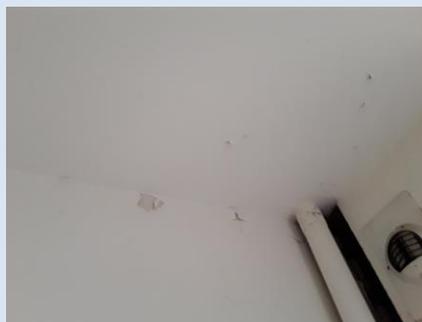
PRELEVEMENT : 309LAB0104P003			
NOM DU CLIENT	NUMERO DU DOSSIER	PIECE OU LOCAL	
OPH77	309LAB0104 07/03/2018	Cellier	
ELEMENT	DESCRIPTIF DU LABORATOIRE	DATE DE PRELEVEMENT	NOM DE L'OPERATEUR
Enduit / Peinture béton	Enduit plâtreux beige en vrac + peinture non séparable	07/03/2018	BEDEL Gaetan
LOCALISATION		RESULTAT	
Plafonds		Amiante non détecté

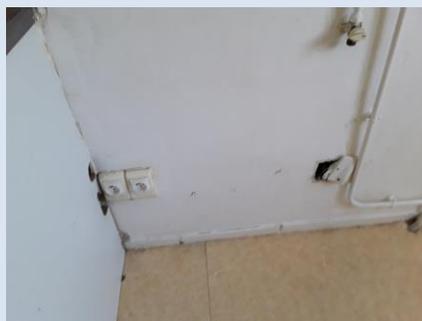
PRELEVEMENT : 309LAB0104P004			
NOM DU CLIENT	NUMERO DU DOSSIER	PIECE OU LOCAL	
OPH77	309LAB0104 07/03/2018	Cuisine	
ELEMENT	DESCRIPTIF DU LABORATOIRE	DATE DE PRELEVEMENT	NOM DE L'OPERATEUR
Enduit / Peinture béton	Enduit plâtreux blanc en faible quantité en vrac non séparable + peintures multiples	07/03/2018	BEDEL Gaetan
LOCALISATION		RESULTAT	
Mur A		Amiante détecté (Chrysotile)

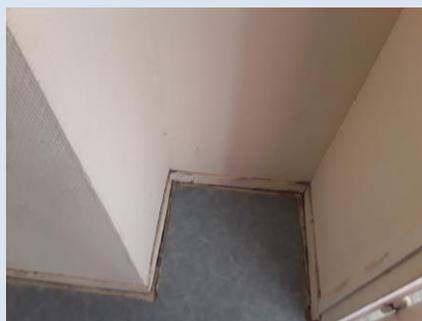
**PRELEVEMENT : 309LAB0104P005**

NOM DU CLIENT	NUMERO DU DOSSIER	PIECE OU LOCAL	
OPH77	309LAB0104 07/03/2018	WC	
ELEMENT	DESCRIPTIF DU LABORATOIRE	DATE DE PRELEVEMENT	NOM DE L'OPERATEUR
Enduit / Peinture plaque de plâtre	Enduit plâtreux blanc en vrac + carton non séparable + peinture non séparable + toile fibreuse blanche non séparable	07/03/2018	BEDEL Gaetan
LOCALISATION		RESULTAT	
Mur C		Amiante non détecté

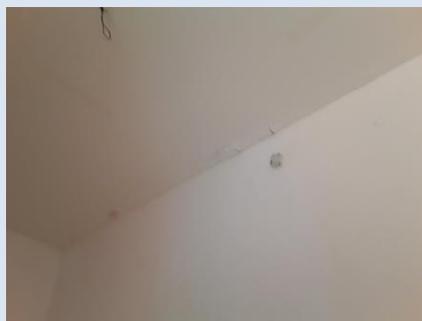
**PRELEVEMENT : 309LAB0104P006**

NOM DU CLIENT	NUMERO DU DOSSIER	PIECE OU LOCAL	
OPH77	309LAB0104 07/03/2018	Salle de bains	
ELEMENT	DESCRIPTIF DU LABORATOIRE	DATE DE PRELEVEMENT	NOM DE L'OPERATEUR
Enduit / Peinture béton	Enduit plâtreux blanc en faible quantité en vrac non séparable + peintures multiples	07/03/2018	BEDEL Gaetan
LOCALISATION		RESULTAT	
Plafonds		Amiante détecté (Chrysotile)
