Rapport de mission de repérage des matériaux et produits contenant de l'amiante avant réalisation de travaux

5 RUE PIERRE ET MARIE CURIE

77430 CHAMPAGNE SUR SEINE

RAPPORT N° :	309LAC0303	Laboratoire d'Analyses :	ITGA
Repérage réalisé le :	27/11/2018	Adresse laboratoire :	3 RUE ARMAND HERPIN LACROIX - CS 46537 35065 RENNES CEDEX
Accompagnateur :		Numéro d'accréditation :	1-5967
Par :	Gaetan BEDEL	Organisme d'assurance professionnelle :	AXA France
N° certificat :	CPDI3869	Adresse assurance :	313 Terrasses de l'Arche 92727 NANTERRE CEDEX
Date d'obtention :	22/04/2016	N° de contrat d'assurance :	10063271004
Organisme certificateur	I.CERT PARC EDONIA - BAT G - RUE DE LA TERRE VICTORIA - 35760 SAINT GREGOIRE	Date de validité :	31/12/2018

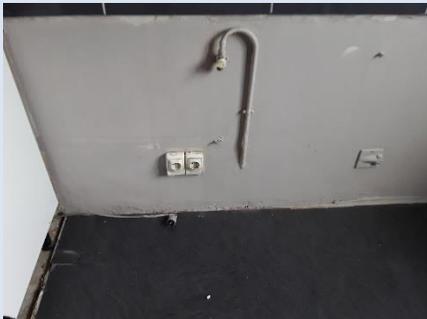
PRELEVEMENT : 309LAC0303P001			
NOM DU CLIENT	NUMERO DU DOSSIER	PIECE OU LOCAL	
OPH77	309LAC0303 27/11/2018	Cuisine (RC)	
ELEMENT	DESCRIPTIF DU LABORATOIRE	DATE DE PRELEVEMENT	NOM DE L'OPERATEUR
Enduit / Peinture béton	Matériau gris en faible quantité non séparable + enduit plâtreux blanc en faible quantité en vrac + peintures multiples en faible quantité non séparable	27/11/2018	BEDEL Gaetan
LOCALISATION		RESULTAT	
Mur A		Amiante détecté (Chrysotile)	
EMPLACEMENT

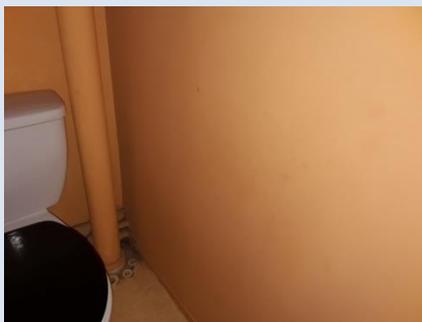
PRELEVEMENT : 309LAC0303P002			
NOM DU CLIENT	NUMERO DU DOSSIER	PIECE OU LOCAL	
OPH77	309LAC0303 27/11/2018	WC (RC)	
ELEMENT	DESCRIPTIF DU LABORATOIRE	DATE DE PRELEVEMENT	NOM DE L'OPERATEUR
Enduit / Peinture plaque de plâtre	Enduit plâtreux blanc en faible quantité en vrac non séparable + peinture en faible quantité non séparable + papier en faible quantité non séparable	27/11/2018	BEDEL Gaetan
LOCALISATION		RESULTAT	
Mur C		Amiante détecté (Chrysotile)

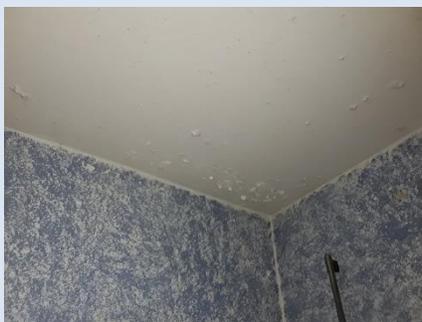
PRELEVEMENT : 309LAC0303P003			
NOM DU CLIENT	NUMERO DU DOSSIER	PIECE OU LOCAL	
OPH77	309LAC0303 27/11/2018	Salle de bains (RC)	
ELEMENT	DESCRIPTIF DU LABORATOIRE	DATE DE PRELEVEMENT	NOM DE L'OPERATEUR
Enduit / Peinture béton	Peintures multiples en faible quantité en vrac	27/11/2018	BEDEL Gaetan
LOCALISATION		RESULTAT	
Plafond		Amiante non détecté

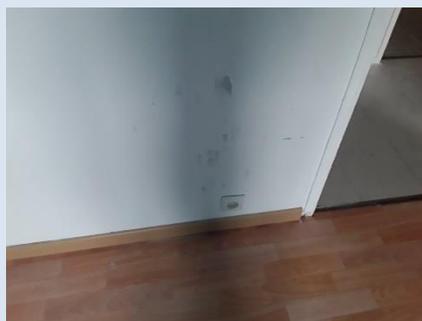
PRELEVEMENT : 309LAC0303P004			
NOM DU CLIENT	NUMERO DU DOSSIER	PIECE OU LOCAL	
OPH77	309LAC0303 27/11/2018	Chambre 2 (RC)	
ELEMENT	DESCRIPTIF DU LABORATOIRE	DATE DE PRELEVEMENT	NOM DE L'OPERATEUR
Enduit / Peinture béton	Enduit plâtreux blanc en faible quantité en vrac non séparable + peintures multiples en faible quantité	27/11/2018	BEDEL Gaetan
LOCALISATION		RESULTAT	
Mur D		Amiante détecté (Chrysotile)

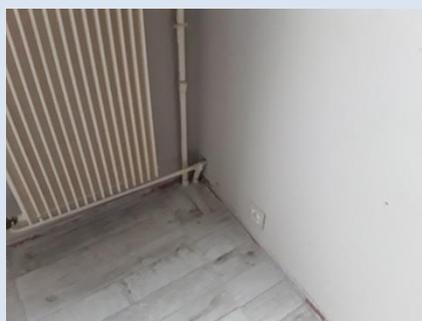
PRELEVEMENT : 309LAC0303P005			
NOM DU CLIENT	NUMERO DU DOSSIER	PIECE OU LOCAL	
OPH77	309LAC0303 27/11/2018	Chambre 1 (RC)	
ELEMENT	DESCRIPTIF DU LABORATOIRE	DATE DE PRELEVEMENT	NOM DE L'OPERATEUR
Enduit / Peinture plaque de plâtre	Enduit plâtreux blanc en faible quantité en vrac + carton en faible quantité non séparable + enduit beige en faible quantité en vrac non séparable + peinture non séparable	27/11/2018	BEDEL Gaetan
LOCALISATION		RESULTAT	
Mur C		Amiante détecté (Chrysotile)

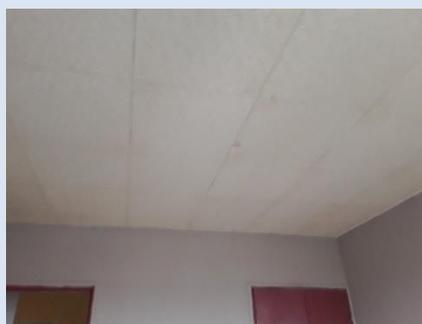
PRELEVEMENT : 309LAC0303P006			
NOM DU CLIENT	NUMERO DU DOSSIER	PIECE OU LOCAL	
OPH77	309LAC0303 27/11/2018	Chambre 1 (RC)	
ELEMENT	DESCRIPTIF DU LABORATOIRE	DATE DE PRELEVEMENT	NOM DE L'OPERATEUR
Dalle de polystyrènes	Polystyrène + colle polymère jaune en faible quantité non séparable	27/11/2018	BEDEL Gaetan
LOCALISATION		RESULTAT	
Plafond		Amiante non détecté

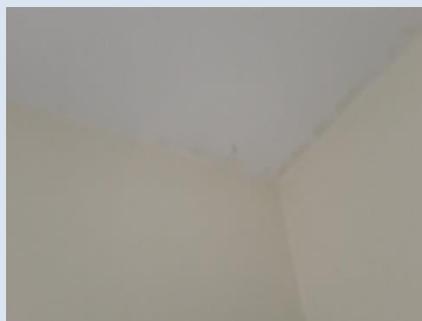
PRELEVEMENT : 309LAC0303P007			
NOM DU CLIENT	NUMERO DU DOSSIER	PIECE OU LOCAL	
OPH77	309LAC0303 27/11/2018	Séjour (RC)	
ELEMENT	DESCRIPTIF DU LABORATOIRE	DATE DE PRELEVEMENT	NOM DE L'OPERATEUR
Enduit / Peinture béton	Enduit plâtreux blanc en faible quantité en vrac non séparable + peinture en faible quantité non séparable	27/11/2018	BEDEL Gaetan
LOCALISATION		RESULTAT	
Plafond		Amiante non détecté

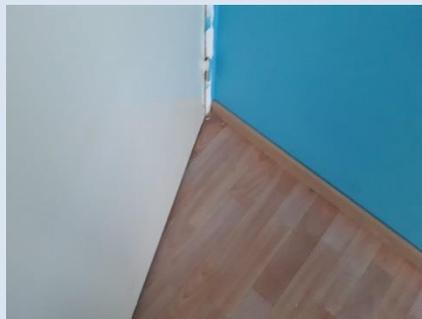
PRELEVEMENT : 309LAC0303P008			
NOM DU CLIENT	NUMERO DU DOSSIER	PIECE OU LOCAL	
OPH77	309LAC0303 27/11/2018	Chambre 2 (RC)	
ELEMENT	DESCRIPTIF DU LABORATOIRE	DATE DE PRELEVEMENT	NOM DE L'OPERATEUR
Revêtement souple	Revêtement souple orange	27/11/2018	BEDEL Gaetan
LOCALISATION		RESULTAT	
Sol		Fr1:Amiante non détecté

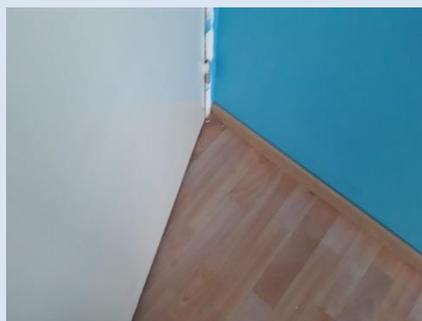
Chambre 2	RC	Revêtement souple	Colle bitumineuse noire + ragréage gris non séparable	309LAC0303P008	Sol	DEGRADATION PARTIELLE	Fr2:Amiante détecté (Chrysotile)

PRELEVEMENT : 309LAC0303P008			
NOM DU CLIENT	NUMERO DU DOSSIER	PIECE OU LOCAL	
OPH77	309LAC0303 27/11/2018	Chambre 2 (RC)	
ELEMENT	DESCRIPTIF DU LABORATOIRE	DATE DE PRELEVEMENT	NOM DE L'OPERATEUR
Revêtement souple	Colle bitumineuse noire + ragréage gris non séparable	27/11/2018	BEDEL Gaetan
LOCALISATION		RESULTAT	
Sol		Fr2:Amiante détecté (Chrysotile)
