## Rapport de mission de repérage des matériaux et produits contenant de l'amiante avant réalisation de travaux

1 RUE DU DR CALMETTE

77430 CHAMPAGNE SUR SEINE

| RAPPORT N° : | 309LAD0103 | Laboratoire d'Analyses : | ITGA |

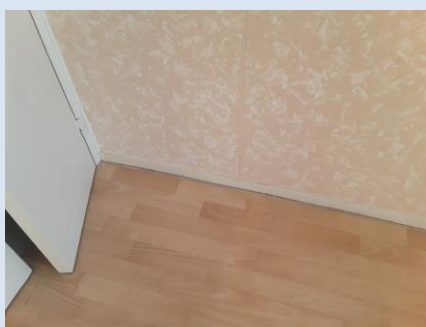
| PRELEVEMENT : 309LAD0103P001 | | | |

| PRELEVEMENT : 309LAD0103P001 | | | |
|---|---|---|---|
| OPH77 | 309LAD0103 19/04/2018 | | Chambre 1 |
| Enduit / Peinture béton | Enduit plâtreux blanc en vrac + papier en faible quantité non séparable + peinture non séparable | 19/04/2018 | BEDEL Gaetan |
| Mur A | | Amiante non détecté | |

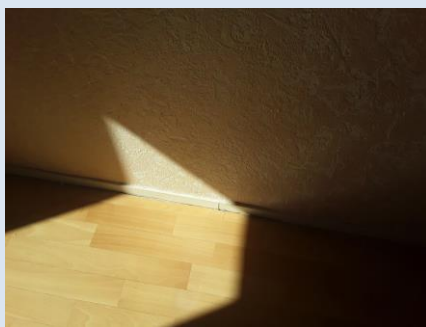
| PRELEVEMENT : 309LAD0103P002 | | | |

| PRELEVEMENT : 309LAD0103P002 | | | |
|---|---|---|---|
| OPH77 | 309LAD0103 19/04/2018 | | Chambre 1 |
| Enduit / Peinture plaque de plâtre | Enduit plâtreux blanc en vrac + peinture en faible quantité non séparable | 19/04/2018 | BEDEL Gaetan |
| Mur C | | Amiante non détecté | |

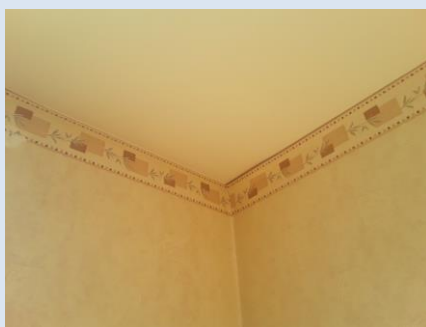
| PRELEVEMENT : 309LAD0103P003 | | | |

| PRELEVEMENT : 309LAD0103P003 | | | |
|---|---|---|---|
| OPH77 | 309LAD0103 19/04/2018 | | Chambre 2 |
| Enduit / Peinture béton | Enduit plâtreux blanc en vrac + peinture non séparable + papier non séparable | 19/04/2018 | BEDEL Gaetan |
| Plafond | | Amiante non détecté | |

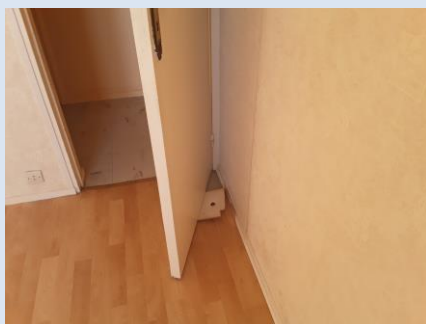
| PRELEVEMENT : 309LAD0103P004 | | | |

| PIECE | ETAG<br>E | ELEMENTS | DESCRIPTIF<br>LABORATOIR<br>E | Echantillon | REPERAG<br>E | ETAT | RESULTA<br>T | METHOD<br>E |
|---|---|---|---|---|---|---|---|---|
| Chambr<br>e 2 | | Revêtement<br>t souple | Revêtement<br>souple beige | 309LAD0103P00<br>4 | Sol | DEGRADATIO<br>N PARTIELLE | Amiante<br>non<br>détecté | RESULTAT<br>ANALYSE |

| PRELEVEMENT : 309LAD0103P004 | | | |
|---|---|---|---|
| OPH77 | 309LAD0103 19/04/2018 | | Chambre 2 |
| Revêtement souple | Revêtement souple beige | 19/04/2018 | BEDEL Gaetan |
| Sol | | Amiante non détecté | |
