## Rapport de Repérage des matériaux et produits contenant de l'amiante avant réalisation de travaux dans un immeuble bâti

Numéro de dossier : MA2407135391  
Rapport édité le : 25/08/2024

1 Rue du Docteur Calmette  
(309LAD0303)  
77430 Champagne-sur-Seine  
Bat. N/A; Etage 03; Porte 517

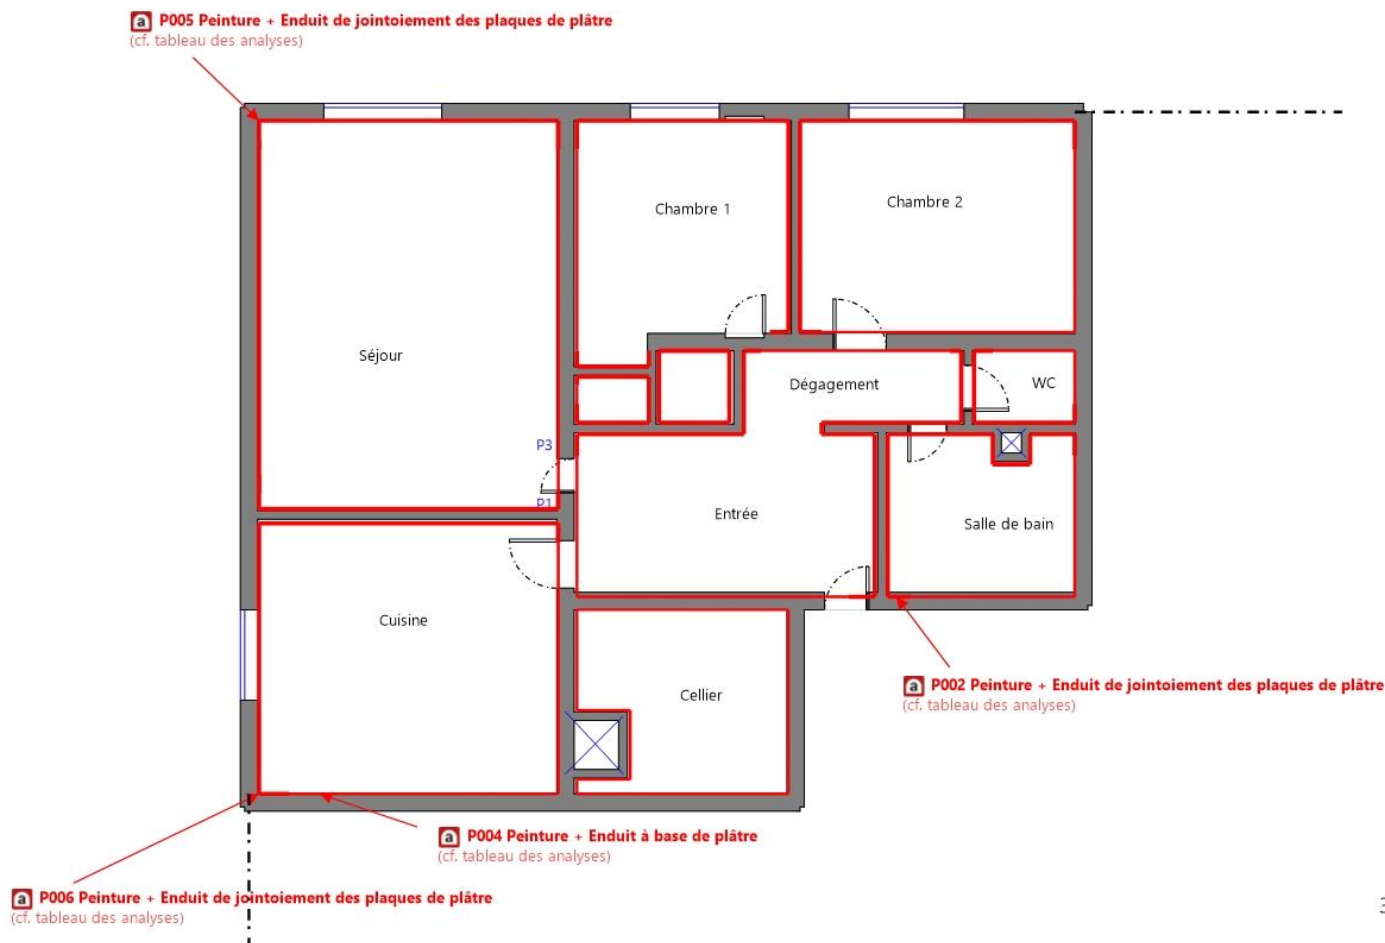
3ème Etage Mur

| ZPSO | Niveau | Localisation | Zone | Description du prélèvement réalisé | Estimatif des quantités |
|---|---|---|---|---|---|
| ZPSO002 | 3ème étage 517 | Entrée; Cuisine; Cellier; Séjour; Dégagement; Chambre 1; Chambre 2; WC; Salle de bain | Mur de refend | <p><b>Analyse : P003</b></p> <ul style="list-style-type: none"> <li>- Phase 2 Matériau fibreux de type papier peint (beige) ; matériau semi-dur de type plâtre (blanc) (Absence d'amiante)</li> </ul> <p><b>Analyse : P004</b></p> <ul style="list-style-type: none"> <li>- Phase 2 Matériau fibreux de type papier peint (marron) ; matériau de type système d'enduit peinture (beige) ; matériau semi-dur de type plâtre (blanc) (Présence d'amiante)</li> </ul> | 106.25m2 |

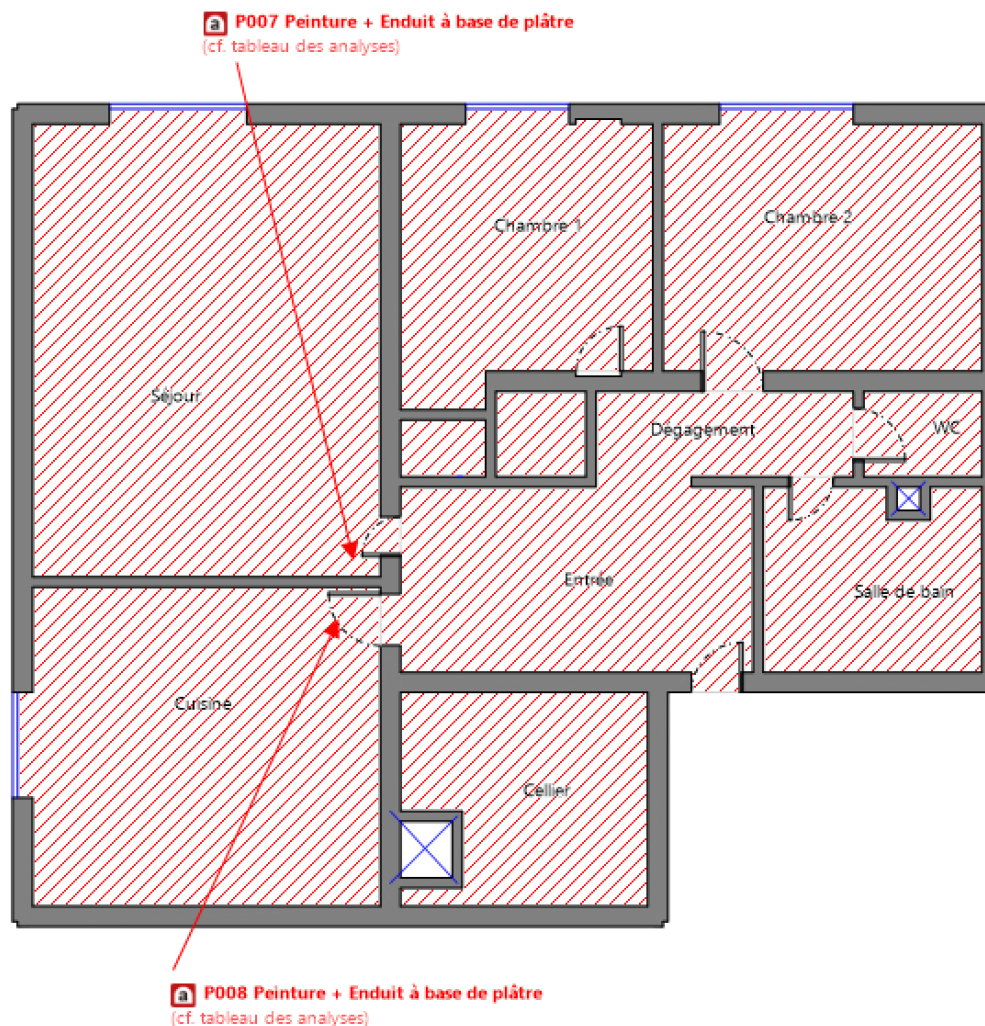
3ème Etage Plafond

| ZPSO | Niveau | Localisation | Zone | Description du prélèvement réalisé | Estimatif des quantités |
|---|---|---|---|---|---|
| ZPSO004 | 3ème étage 517 | Entrée; Cuisine; Cellier; Séjour; Dégagement; Chambre 1; Chambre 2; WC; Salle de bain | Plafond | <p><b>Analyse : P007</b></p> <ul style="list-style-type: none"> <li>- Matériau de type peinture (blanc) ; matériau semi-dur (blanc) (Présence d'amiante)</li> </ul> <p><b>Analyse : P008</b></p> <ul style="list-style-type: none"> <li>- Matériau de type système d'enduit peinture (blanc) ; matériau semi-dur (beige) (Présence d'amiante)</li> </ul> | 66,5m2 |

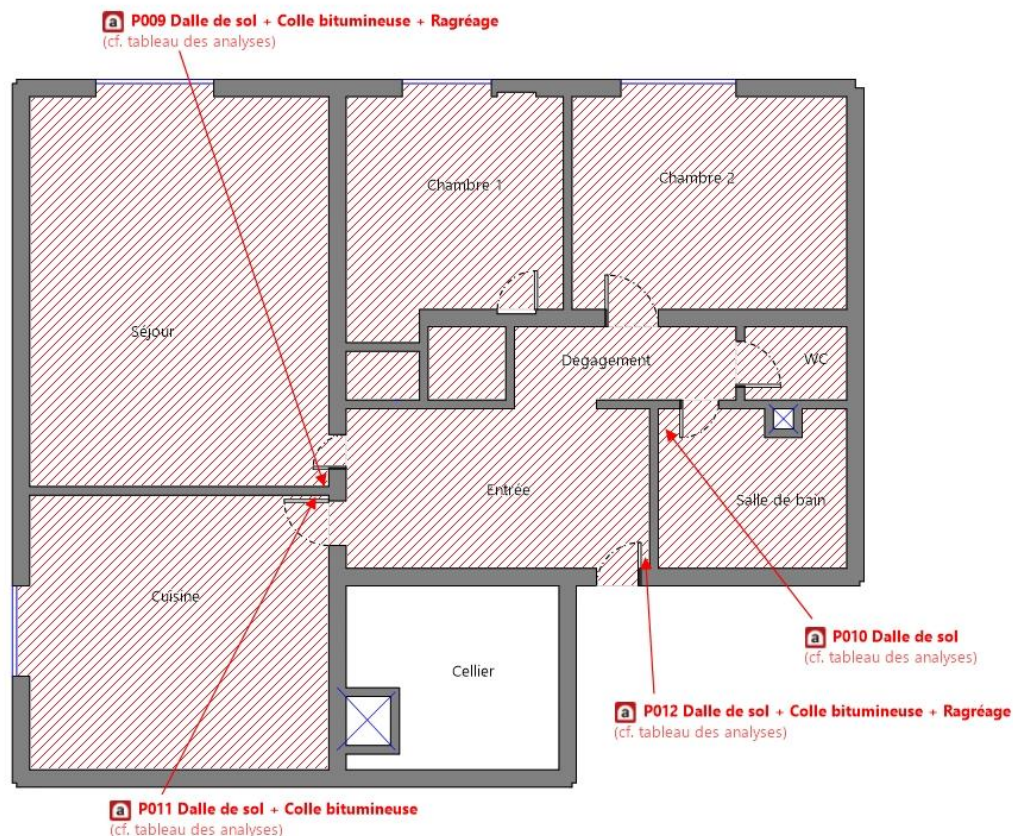
3ème Etage Sol

| ZPSO | Niveau | Localisation | Zone | Description du prélèvement réalisé | Estimatif des quantités |
|---|---|---|---|---|---|
| ZPSO005 | 3ème étage 517 | Séjour; Chambre 1; Chambre 2; Salle de bain | Sol | <u>Analyse : P009</u><br>- Phase 1 Matériau semi-dur de type dalle de sol (gris) (Présence d'amiante)<br>- Phase 2 Matériau de type colle (fibreuse) (bitumineux) (noir) ; matériau semi-dur de type ragréage (gris) ; matériau semi-dur (blanc) (Présence d'amiante)<br><u>Analyse : P010</u><br>- Matériau semi-dur de type dalle de sol (gris) (Présence d'amiante) | 37m2 |
| ZPSO006 | 3ème étage 517 | Entrée; Cuisine; Dégagement; WC | Sol | <u>Analyse : P011</u><br>- Phase 2 Matériau souple de type revêtement de sol (fibreuse) (beige) (Absence d'amiante)<br>- Phase 3 Matériau semi-dur de type dalle de sol (gris) (Présence d'amiante)<br>- Phase 4 Matériau de type colle (fibreuse) (bitumineux) (noir) ; matériau semi-dur (gris) (Présence d'amiante)<br><u>Analyse : P012</u><br>- Phase 2 Matériau souple de type revêtement de sol (fibreuse) (marron) (Absence d'amiante)<br>- Phase 3 Matériau semi-dur de type dalle de sol (gris) (Présence d'amiante)<br>- Phase 4 Matériau de type colle (fibreuse) (bitumineux) (noir) ; matériau semi-dur (gris) ; matériau semi-dur (blanc) (Présence d'amiante) | 24,5m2 |

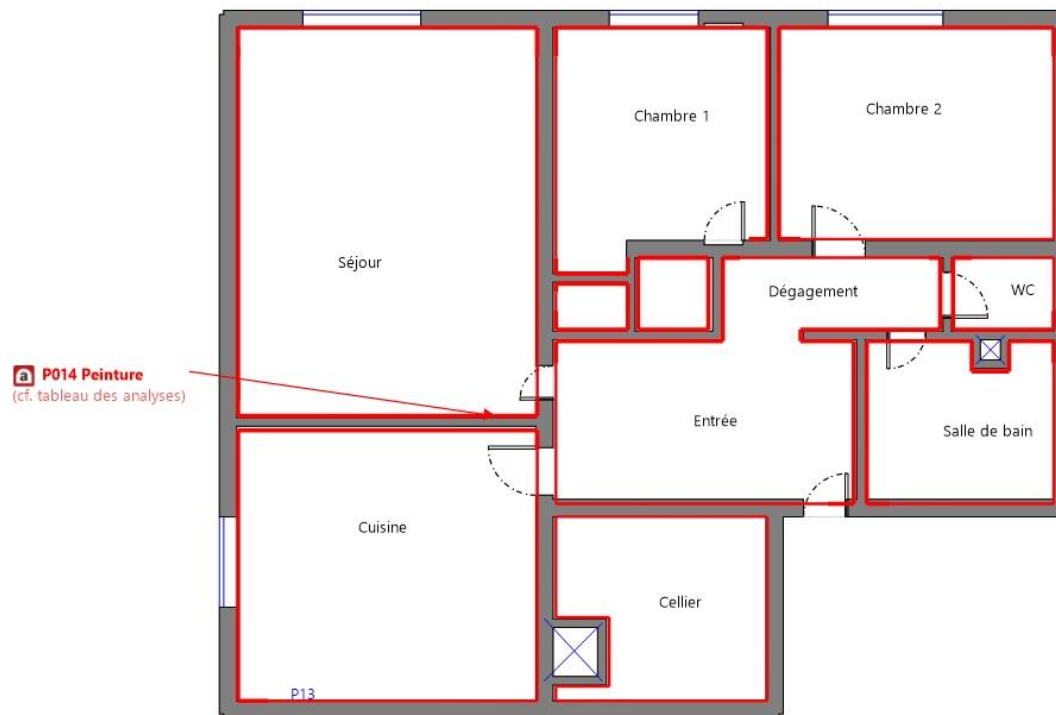
3ème Etage Eléments

| ZPSO | Niveau | Localisation | Zone | Description du prélèvement réalisé | Estimatif des quantités |
|---|---|---|---|---|---|
| ZPSO008 | 3ème étage 517 | Entrée; Cuisine; Séjour; Dégagement; Chambre 1; Chambre 2; WC; Salle de bain | Plinthes / menuiseries | <u>Analyse : P014</u><br>- Matériau dur de type carrelage, faïence (blanc) ; matériau de type peinture (rose) ; matériau dur de type ciment-colle (gris) (Présence d'amiante) | 85ml |
