Rapport de mission de repérage des matériaux et produits contenant de l'amiante avant réalisation de travaux

3 RUE DU DOCTEUR CALMETTE

77430 CHAMPAGNE SUR SEINE

RAPPORT N° :	309LAE0002	Laboratoire d'Analyses :	ITGA
Repérage réalisé le :	21/05/2019	Adresse laboratoire :	3 RUE ARMAND HERPIN LACROIX - CS 46537 35065 RENNES CEDEX
Accompagnateur :		Numéro d'accréditation :	1-5967
Par :	Tristan BRUNOT	Organisme d'assurance professionnelle :	AXA France
N° certificat :	CPDI 3541	Adresse assurance :	313 Terrasses de l'Arche 92727 NANTERRE CEDEX
Date d'obtention :	27/12/2017	N° de contrat d'assurance :	10158549604
Organisme certificateur	I.CERT PARC EDONIA - BAT G - RUE DE LA TERRE VICTORIA - 35760 SAINT GREGOIRE	Date de validité :	31/12/2019

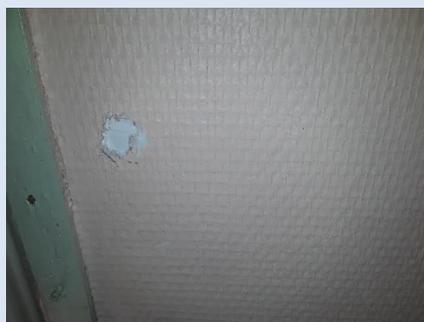
PRELEVEMENT : 309LAE0002P002			
NOM DU CLIENT	NUMERO DU DOSSIER		PIECE OU LOCAL
OPH77	309LAE0002 21/05/2019		Séjour (RC)
ELEMENT	DESCRIPTIF DU LABORATOIRE	DATE DE PRELEVEMENT	NOM DE L'OPERATEUR
Enduit / Peinture	Enduit plâtreux blanc en vrac + peinture non séparable + toile fibreuse blanche non séparable + carton non séparable	21/05/2019	BRUNOT Tristan
LOCALISATION		RESULTAT	
Mur C		Amiante non détecté

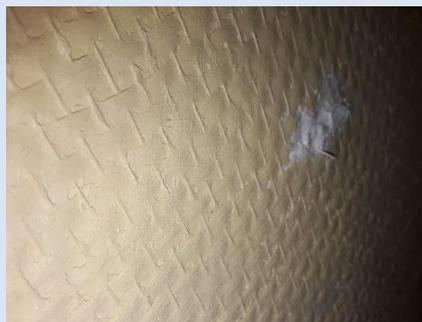
PRELEVEMENT : 309LAE0002P003			
NOM DU CLIENT	NUMERO DU DOSSIER	PIECE OU LOCAL	
OPH77	309LAE0002 21/05/2019	Salle de bains (RC)	
ELEMENT	DESCRIPTIF DU LABORATOIRE	DATE DE PRELEVEMENT	NOM DE L'OPERATEUR
Enduit / Peinture	Enduit plâtreux blanc en vrac non séparable + peinture non séparable + toile fibreuse blanche non séparable + matériau gris en faible quantité en vrac non séparable	21/05/2019	BRUNIoT Tristan
LOCALISATION		RESULTAT	
Mur D		Amiante non détecté

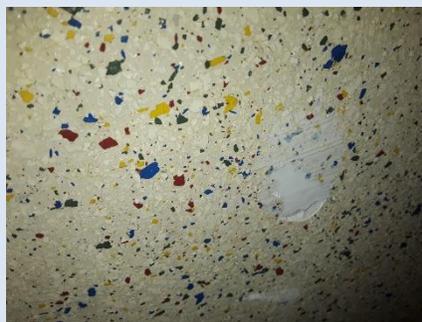
PRELEVEMENT : 309LAE0002P004			
NOM DU CLIENT	NUMERO DU DOSSIER	PIECE OU LOCAL	
OPH77	309LAE0002 21/05/2019	Chambre 2 (RC)	
ELEMENT	DESCRIPTIF DU LABORATOIRE	DATE DE PRELEVEMENT	NOM DE L'OPERATEUR
Enduit / Peinture	Enduit plâtreux blanc en vrac + peintures multiples non séparable	21/05/2019	BRUNIoT Tristan
LOCALISATION		RESULTAT	
Mur C		Amiante non détecté

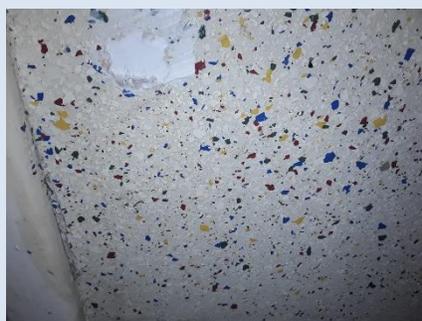
PRELEVEMENT : 309LAE0002P005			
NOM DU CLIENT	NUMERO DU DOSSIER		PIECE OU LOCAL
OPH77	309LAE0002 21/05/2019		WC (RC)
ELEMENT	DESCRIPTIF DU LABORATOIRE	DATE DE PRELEVEMENT	NOM DE L'OPERATEUR
Enduit / Peinture	Enduit plâtreux blanc en vrac + peinture non séparable + carton non séparable	21/05/2019	BRUNOT Tristan
LOCALISATION		RESULTAT	
Mur A		Amiante non détecté

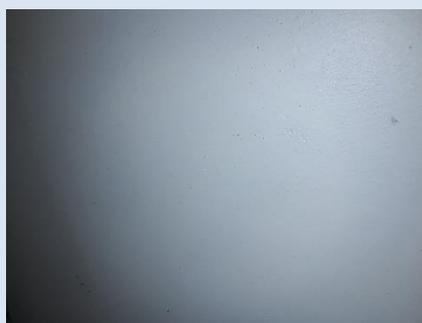
PRELEVEMENT : 309LAE0002P006			
NOM DU CLIENT	NUMERO DU DOSSIER		PIECE OU LOCAL
OPH77	309LAE0002 21/05/2019		Chambre 2 (RC)
ELEMENT	DESCRIPTIF DU LABORATOIRE	DATE DE PRELEVEMENT	NOM DE L'OPERATEUR
Enduit / Peinture	Enduit plâtreux blanc en vrac + peintures multiples non séparable + carton non séparable	21/05/2019	BRUNOT Tristan
LOCALISATION		RESULTAT	
Mur A		Amiante non détecté

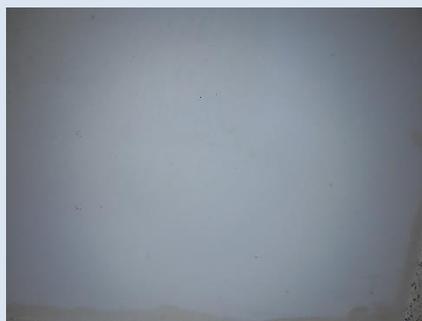
PIECE	ETAGE	ELEMENTS	DESCRIPTIF LABORATOIRE	Echantillon	REPERAGE	ETAT	RESULTAT
Entrée	Rez de chaussée	Enduit / Peinture	Enduit plâtreux blanc en vrac + peinture non séparable + matériau gris en faible quantité en vrac non séparable	309LAE0002P007	Plafond	BON ETAT	Amiante détecté (Chrysotile)

PRELEVEMENT : 309LAE0002P007			
NOM DU CLIENT	NUMERO DU DOSSIER		PIECE OU LOCAL
OPH77	309LAE0002 21/05/2019		Entrée (RC)
ELEMENT	DESCRIPTIF DU LABORATOIRE	DATE DE PRELEVEMENT	NOM DE L'OPERATEUR
Enduit / Peinture	Enduit plâtreux blanc en vrac + peinture non séparable + matériau gris en faible quantité en vrac non séparable	21/05/2019	BRUNIoT Tristan
LOCALISATION		RESULTAT	
Plafond		Amiante détecté (Chrysotile)

* Enduit plâtreux blanc en vrac + peinture non séparable + matériau gris en faible quantité en vrac non séparable	META (1)	1	05/06/2019	Présence de fibres d'amiante / Chrysotile
Réf dossier client : 309LAE002-01 - 3 RUE DU DOCTEUR CALMETTE 77430 CHAMPAGNE SUR SEINE Réf échantillon client : 309LAE002P008 / LOGEMENTS COLLECTIFS - - - / Salle de bains Plafond Enduit Peinture		Réf échantillon ITGA : IT071905-56162 Description ITGA : Enduit plâtreux blanc en vrac / Peintures multiples / Toile fibreuse blanche en faible quantité

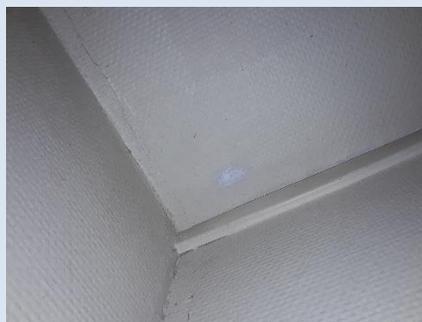
PIECE	ETAGE	ELEMENTS	DESCRIPTIF LABORATOIRE	Echantillon	REPERAGE	ETAT	RESULTAT
Salle de bains	Rez de chaussée	Enduit / Peinture	Enduit plâtreux blanc en vrac + peintures multiples non séparable + toile fibreuse blanche en faible quantité non séparable	309LAE0002P008	Plafond	BON ETAT	Amiante détecté (Chrysotile)

PRELEVEMENT : 309LAE0002P008			
NOM DU CLIENT	NUMERO DU DOSSIER		PIECE OU LOCAL
OPH77	309LAE0002 21/05/2019		Salle de bains (RC)
ELEMENT	DESCRIPTIF DU LABORATOIRE	DATE DE PRELEVEMENT	NOM DE L'OPERATEUR
Enduit / Peinture	Enduit plâtreux blanc en vrac + peintures multiples non séparable + toile fibreuse blanche en faible quantité non séparable	21/05/2019	BRUNIoT Tristan
LOCALISATION		RESULTAT	
Plafond		Amiante détecté (Chrysotile)

* Enduit plâtreux blanc en vrac + peintures multiples non séparable + toile fibreuse blanche en faible quantité non séparable	META (1)	1	05/06/2019	Présence de fibres d'amiante / Chrysotile
