## Rapport de mission de repérage des matériaux et produits contenant de l'amiante avant réalisation de travaux

Norme NF X 46-020 V .2017

3 RUE DU DOCTEUR CALMETTE

| RAPPORT N° : | 309LAE0003 | Laboratoire d'Analyses : | ITGA |

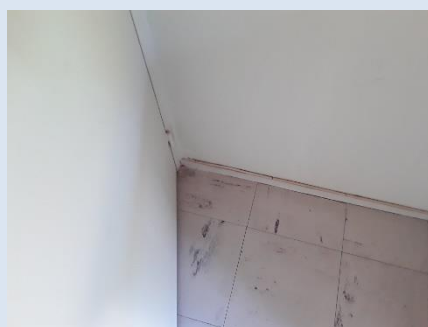
| PRELEVEMENT : 309LAE0003P001 | | | |
|---|---|---|---|
| Sol | | Amiante détecté (Chrysotile) | |

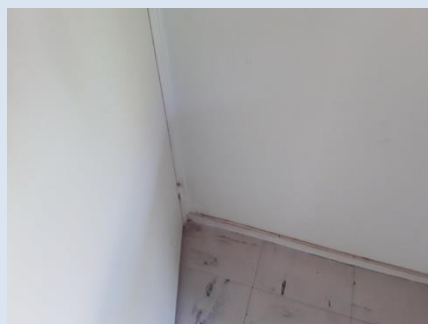
| PRELEVEMENT : 309LAE0003P002 | | | |

| PRELEVEMENT : 309LAE0003P002 | | | |
|---|---|---|---|
| Mur A | | Amiante non détecté | |

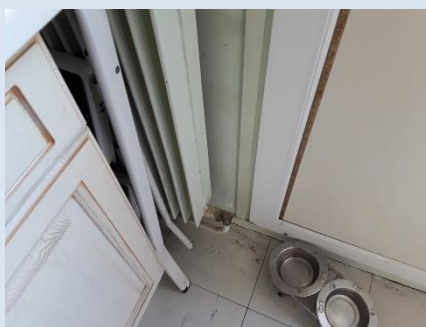
| PRELEVEMENT : 309LAE0003P003 | | | |

| PRELEVEMENT : 309LAE0003P003 | | | |
|---|---|---|---|
| Mur B | | Amiante non détecté | |

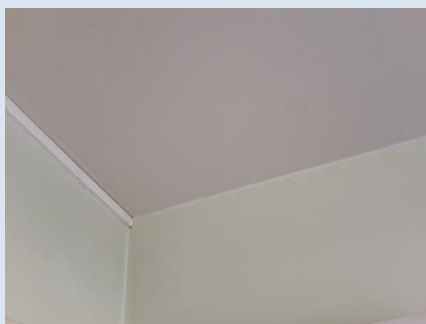
| PRELEVEMENT : 309LAE0003P004 | | | |

| PRELEVEMENT : 309LAE0003P004 | | | |
|---|---|---|---|
| Plafond | | Amiante non détecté | |

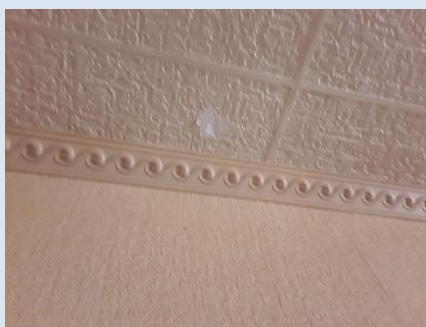
| PRELEVEMENT : 309LAE0003P005 | | | |

| PRELEVEMENT : 309LAE0003P005 | | | |
|---|---|---|---|
| Plafond | | Amiante non détecté | |

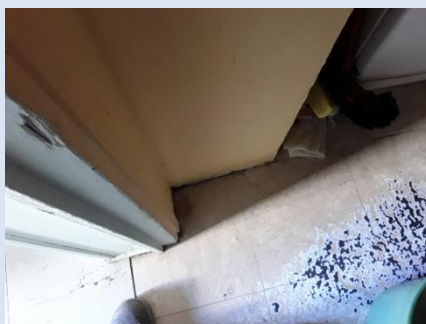
| PRELEVEMENT : 309LAE0003P006 | | | |

| PRELEVEMENT : 309LAE0003P006 | | | |
|---|---|---|---|
| Sol | | Fr1:Amiante non détecté | |

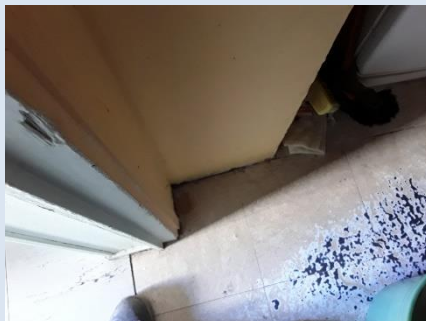
| PRELEVEMENT : 309LAE0003P006 | | | |

| PRELEVEMENT : 309LAE0003P006 | | | |
|---|---|---|---|
| Sol | | Fr2:Amiante non détecté | |
