## Rapport de mission de repérage des matériaux et produits contenant de l'amiante avant réalisation de travaux

3 RUE DU DR CALMETTE

77430 CHAMPAGNE SUR SEINE

RAPPORT N° :	309LAE0204	Laboratoire d'Analyses :	ITGA
Repérage réalisé le :	07/11/2018	Adresse laboratoire :	3 RUE ARMAND HERPIN LACROIX - CS 46537 35065 RENNES CEDEX
Accompagnateur :		Numéro d'accréditation :	1-5967
Par :	Gaetan BEDEL	Organisme d'assurance professionnelle :	AXA France
N° certificat :	CPDI3869	Adresse assurance :	313 Terrasses de l'Arche 92727 NANTERRE CEDEX
Date d'obtention :	22/04/2016	N° de contrat d'assurance :	10063271004
Organisme certificateur	I.CERT PARC EDONIA - BAT G - RUE DE LA TERRE VICTORIA - 35760 SAINT GREGOIRE	Date de validité :	31/12/2018

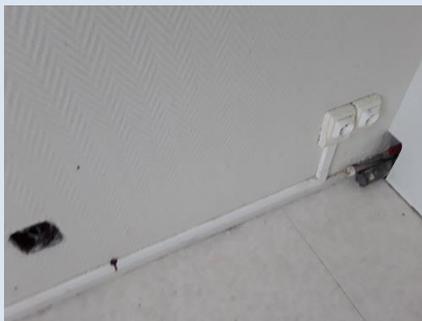
PRELEVEMENT : 309LAE0204P001			
NOM DU CLIENT	NUMERO DU DOSSIER		PIECE OU LOCAL
OPH77	309LAE0204 07/11/2018		Cuisine
ELEMENT	DESCRIPTIF DU LABORATOIRE	DATE DE PRELEVEMENT	NOM DE L'OPERATEUR
Enduit / Peinture béton	Enduit plâtreux blanc en vrac + peinture non séparable	07/11/2018	BEDEL Gaetan
LOCALISATION		RESULTAT	
Mur C		Amiante non détecté

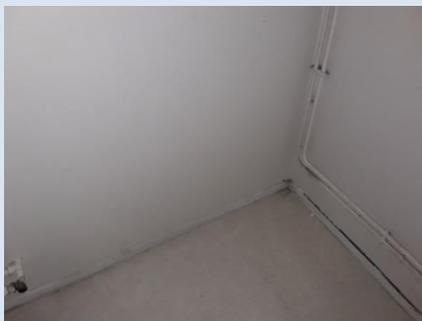
PRELEVEMENT : 309LAE0204P002			
NOM DU CLIENT	NUMERO DU DOSSIER		PIECE OU LOCAL
OPH77	309LAE0204 07/11/2018		Salle de bains
ELEMENT	DESCRIPTIF DU LABORATOIRE	DATE DE PRELEVEMENT	NOM DE L'OPERATEUR
Enduit / Peinture plaque de plâtre	Enduit plâtreux blanc en vrac + peintures multiples non séparable + carton non séparable	07/11/2018	BEDEL Gaetan
LOCALISATION		RESULTAT	
Mur A		Amiante détecté (Chrysotile)

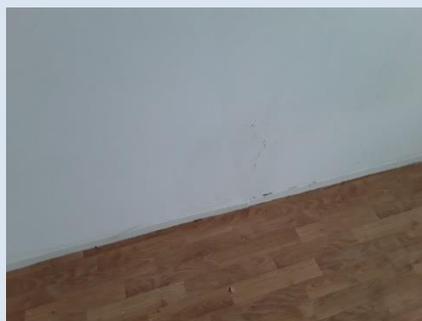
PRELEVEMENT : 309LAE0204P003			
NOM DU CLIENT	NUMERO DU DOSSIER	PIECE OU LOCAL	
OPH77	309LAE0204 07/11/2018	Chambre 1	
ELEMENT	DESCRIPTIF DU LABORATOIRE	DATE DE PRELEVEMENT	NOM DE L'OPERATEUR
Enduit / Peinture béton	Enduit plâtreux blanc en vrac + peintures multiples non séparable + carton en faible quantité non séparable	07/11/2018	BEDEL Gaetan
LOCALISATION		RESULTAT	
Mur A		Amiante non détecté

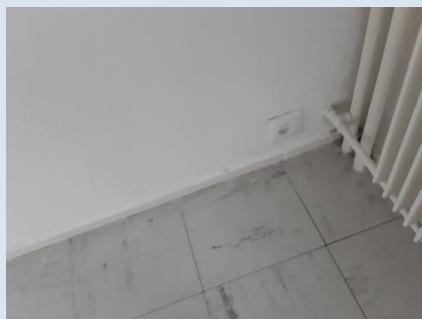
PRELEVEMENT : 309LAE0204P004			
NOM DU CLIENT	NUMERO DU DOSSIER	PIECE OU LOCAL	
OPH77	309LAE0204 07/11/2018	Chambre 2	
ELEMENT	DESCRIPTIF DU LABORATOIRE	DATE DE PRELEVEMENT	NOM DE L'OPERATEUR
Enduit / Peinture plaque de plâtre	Enduit plâtreux blanc avec couche cartonnée + peinture non séparable	07/11/2018	BEDEL Gaetan
LOCALISATION		RESULTAT	
Mur A		Amiante détecté (Chrysotile)

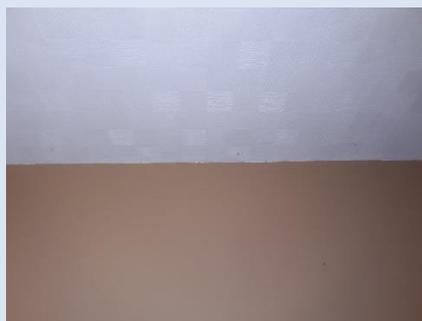
PRELEVEMENT : 309LAE0204P005			
NOM DU CLIENT	NUMERO DU DOSSIER	PIECE OU LOCAL	
OPH77	309LAE0204 07/11/2018	Entrée	
ELEMENT	DESCRIPTIF DU LABORATOIRE	DATE DE PRELEVEMENT	NOM DE L'OPERATEUR
Dalle de polystyrènes	Matériau plâtreux blanc en faible quantité en vrac + peintures multiples non séparable + carton non séparable	07/11/2018	BEDEL Gaetan
LOCALISATION		RESULTAT	
Plafond		Amiante non détecté

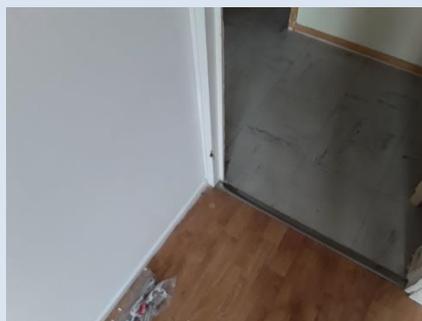
PRELEVEMENT : 309LAE0204P006			
NOM DU CLIENT	NUMERO DU DOSSIER	PIECE OU LOCAL	
OPH77	309LAE0204 07/11/2018	Chambre 1	
ELEMENT	DESCRIPTIF DU LABORATOIRE	DATE DE PRELEVEMENT	NOM DE L'OPERATEUR
Revêtement souple	Dalle dure cassante beige en vrac	07/11/2018	BEDEL Gaetan
LOCALISATION		RESULTAT	
Sol		Fr1:Amiante détecté (Chrysotile)

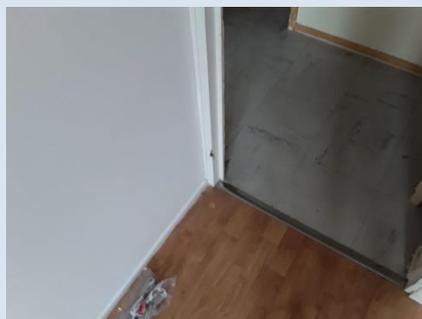
PRELEVEMENT : 309LAE0204P006			
NOM DU CLIENT	NUMERO DU DOSSIER	PIECE OU LOCAL	
OPH77	309LAE0204 07/11/2018	Chambre 1	
ELEMENT	DESCRIPTIF DU LABORATOIRE	DATE DE PRELEVEMENT	NOM DE L'OPERATEUR
Revêtement souple	Revêtement souple marron	07/11/2018	BEDEL Gaetan
LOCALISATION		RESULTAT	
Sol		Fr2:Amiante non détecté

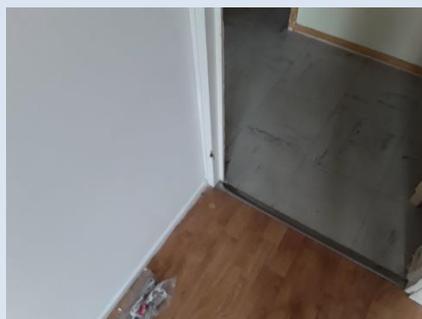
PRELEVEMENT : 309LAE0204P006			
NOM DU CLIENT	NUMERO DU DOSSIER	PIECE OU LOCAL	
OPH77	309LAE0204 07/11/2018	Chambre 1	
ELEMENT	DESCRIPTIF DU LABORATOIRE	DATE DE PRELEVEMENT	NOM DE L'OPERATEUR
Revêtement souple	Colle bitumineuse noire + colle polymère jaune non séparable + ragréage gris non séparable	07/11/2018	BEDEL Gaetan
LOCALISATION		RESULTAT	
Sol		Fr3:Amiante détecté (Chrysotile)

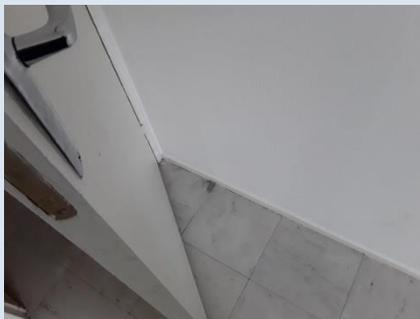
PRELEVEMENT : 309LAE0204P007			
NOM DU CLIENT	NUMERO DU DOSSIER	PIECE OU LOCAL	
OPH77	309LAE0204 07/11/2018	Chambre 2	
ELEMENT	DESCRIPTIF DU LABORATOIRE	DATE DE PRELEVEMENT	NOM DE L'OPERATEUR
Dalle de sol	Dalle dure cassante grise	07/11/2018	BEDEL Gaetan
LOCALISATION		RESULTAT	
Sol		Fr1:Amiante détecté (Chrysotile)

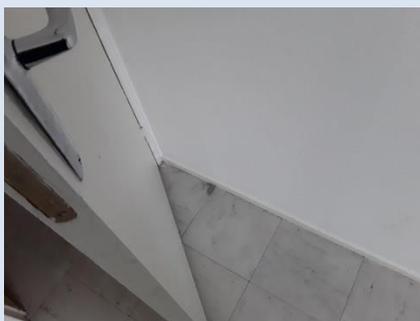
PRELEVEMENT : 309LAE0204P007			
NOM DU CLIENT	NUMERO DU DOSSIER	PIECE OU LOCAL	
OPH77	309LAE0204 07/11/2018	Chambre 2	
ELEMENT	DESCRIPTIF DU LABORATOIRE	DATE DE PRELEVEMENT	NOM DE L'OPERATEUR
Dalle de sol	Colle bitumineuse noire + ragréage gris non séparable	07/11/2018	BEDEL Gaetan
LOCALISATION		RESULTAT	
Sol		Fr2:Amiante détecté (Chrysotile)

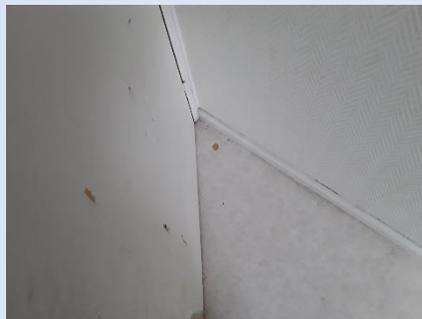
PRELEVEMENT : 309LAE0204P008			
NOM DU CLIENT	NUMERO DU DOSSIER		PIECE OU LOCAL
OPH77	309LAE0204 07/11/2018		Cuisine
ELEMENT	DESCRIPTIF DU LABORATOIRE	DATE DE PRELEVEMENT	NOM DE L'OPERATEUR
Revêtement souple	Revêtement souple beige	07/11/2018	BEDEL Gaetan
LOCALISATION		RESULTAT	
Sol		Fr1:Amiante non détecté

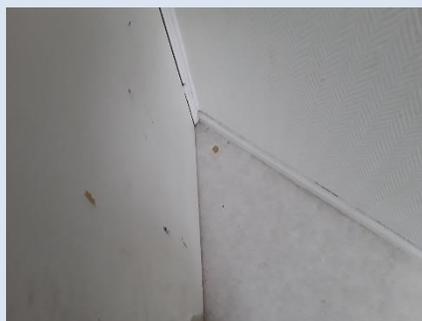
PRELEVEMENT : 309LAE0204P008			
NOM DU CLIENT	NUMERO DU DOSSIER		PIECE OU LOCAL
OPH77	309LAE0204 07/11/2018		Cuisine
ELEMENT	DESCRIPTIF DU LABORATOIRE	DATE DE PRELEVEMENT	NOM DE L'OPERATEUR
Revêtement souple	Colle polymère jaune non séparable + dalle dure cassante beige en faible quantité	07/11/2018	BEDEL Gaetan
LOCALISATION		RESULTAT	
Sol		Fr2:Amiante détecté (Chrysotile)
