## Rapport de mission de repérage des matériaux et produits contenant de l'amiante avant réalisation de travaux

Norme NF X 46-020 V .2017

7 RUE DU DOCTEUR CALMETTE

LOGEMENT 553

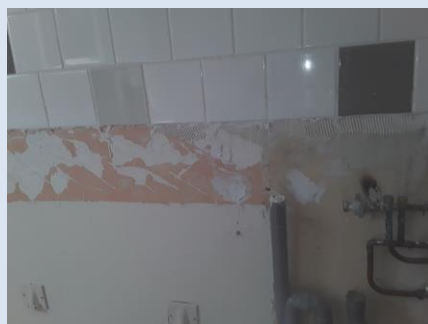
| PRELEVEMENT : 309LAG0002.P001 | | | |

| PIECE | ETAGE | ELEMENTS | DESCRIPTIF LABORATOIRE | Echantillon | REPERAGE | ETAT | RESULTAT |
|---|---|---|---|---|---|---|---|
| Cuisine | Rez de chaussée | Enduit / Peinture béton | Peinture non séparable + enduit plâtreux blanc en vrac | 309LAG0002.P001 | Mur C | DEGRADATION PARTIELLE | Amiante détecté (Chrysotile) |

| PRELEVEMENT : 309LAG0002.P001 | | | |
|---|---|---|---|
| Enduit / Peinture<br>béton | Peinture non séparable + enduit plâtreux blanc<br>en vrac | 09/09/2019 | IZABACHENE Lyes |
| Mur C | | Amiante détecté (Chrysotile) | |

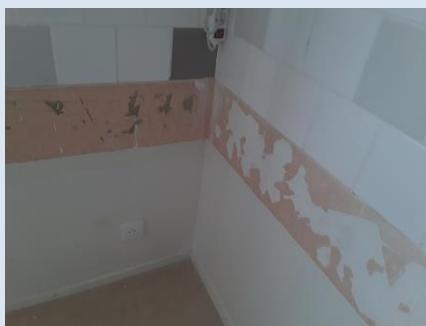
| PRELEVEMENT : 309LAG0002.P002 | | | |

| PIECE | ETAGE | ELEMENTS | DESCRIPTIF LABORATOIRE | Echantillon | REPERAGE | ETAT | RESULTAT |
|---|---|---|---|---|---|---|---|
| Cuisine | Rez de chaussée | Enduit / Calicot | Peintures multiples non séparable + toile fibreuse blanche non séparable + enduit plâtreux beige en vrac non séparable + carton non séparable + matériau plâtreux blanc en vrac non séparable | 309LAG0002.P002 | Mur B | BON ETAT | Amiante détecté (Chrysotile) |

| PRELEVEMENT : 309LAG0002.P002 | | | |
|---|---|---|---|
| Enduit / Calicot | Peintures multiples non séparable + toile fibreuse blanche non séparable + enduit plâtreux beige en vrac non séparable + carton non séparable + matériau plâtreux blanc en vrac non séparable | 09/09/2019 | IZABACHENE Lyes |
| Mur B | | Amiante détecté (Chrysotile) | |

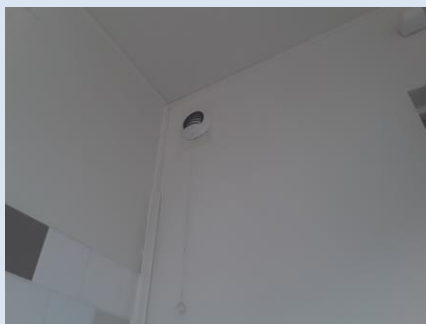
| PRELEVEMENT : 309LAG0002.P003 | | | |

| PIECE | ETAGE | ELEMENTS | DESCRIPTIF LABORATOIRE | Echantillon | REPERAGE | ETAT | RESULTAT |
|---|---|---|---|---|---|---|---|
| Cuisine | Rez de chaussée | Enduit / Peinture béton | Peintures multiples non séparable + enduit plâtreux blanc en vrac | 309LAG0002.P003 | Plafond | BON ETAT | Amiante détecté (Chrysotile) |

| PRELEVEMENT : 309LAG0002.P003 | | | |
|---|---|---|---|
| Enduit / Peinture béton | Peintures multiples non séparable + enduit plâtreux blanc en vrac | 09/09/2019 | IZABACHENE Lyes |
| Plafond | | Amiante détecté (Chrysotile) | |
