Rapport de mission de repérage des matériaux et produits contenant de l'amiante avant réalisation de travaux

7 RUE DU DR CALMETTE - LGT 553

77430 CHAMPAGNE SUR SEINE

RAPPORT N° :	309LAG0002	Laboratoire d'Analyses :	ITGA
Repérage réalisé le :	18/10/2017	Adresse laboratoire :	3 RUE ARMAND HERPIN LACROIX - CS 46537 35065 RENNES CEDEX
Accompagnateur :		Numéro d'accréditation :	1-5967
Par :	Gaetan BEDEL	Organisme d'assurance professionnelle :	ALLIANZ
N° certificat :	CPDI3869	Adresse assurance :	Direction Opérations Entreprises 5C Esplanade Charles de Gaulle 33081 BORDEAUX CEDEX
Date d'obtention :	22/04/2016	N° de contrat d'assurance :	55897385
Organisme certificateur	I.CERT PARC EDONIA - BAT G - RUE DE LA TERRE VICTORIA - 35760 SAINT GREGOIRE	Date de validité :	31/12/2017

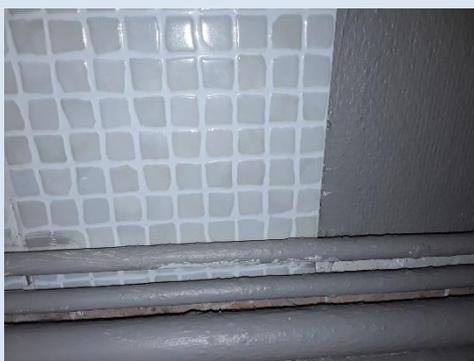
PRELEVEMENT : 309LAG0002P001			
NOM DU CLIENT	NUMERO DU DOSSIER		PIECE OU LOCAL
OPH77	309LAG0002		Salle de bains
ELEMENT	DESCRIPTIF DU LABORATOIRE	DATE DE PRELEVEMENT	NOM DE L'OPERATEUR
Enduit / Peinture béton	Enduit plâtreux beige en vrac non séparable + peintures multiples non séparable	18/10/2017	BEDEL Gaetan
LOCALISATION		RESULTAT	
Mur F		Amiante détecté (Chrysotile)

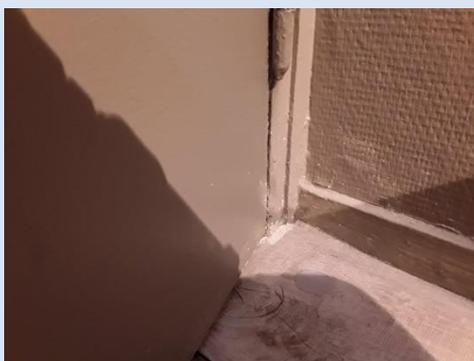
PRELEVEMENT : 309LAG0002P002			
NOM DU CLIENT	NUMERO DU DOSSIER		PIECE OU LOCAL
OPH77	309LAG0002 18/10/2017		Salle de bains
ELEMENT	DESCRIPTIF DU LABORATOIRE	DATE DE PRELEVEMENT	NOM DE L'OPERATEUR
Enduit / Peinture plaque de plâtre	Enduit plâtreux blanc en vrac non séparable + peintures multiples non séparable + carton non séparable	18/10/2017	BEDEL Gaetan
LOCALISATION		RESULTAT	
Mur A		Présence de fibres d'amiante (*)

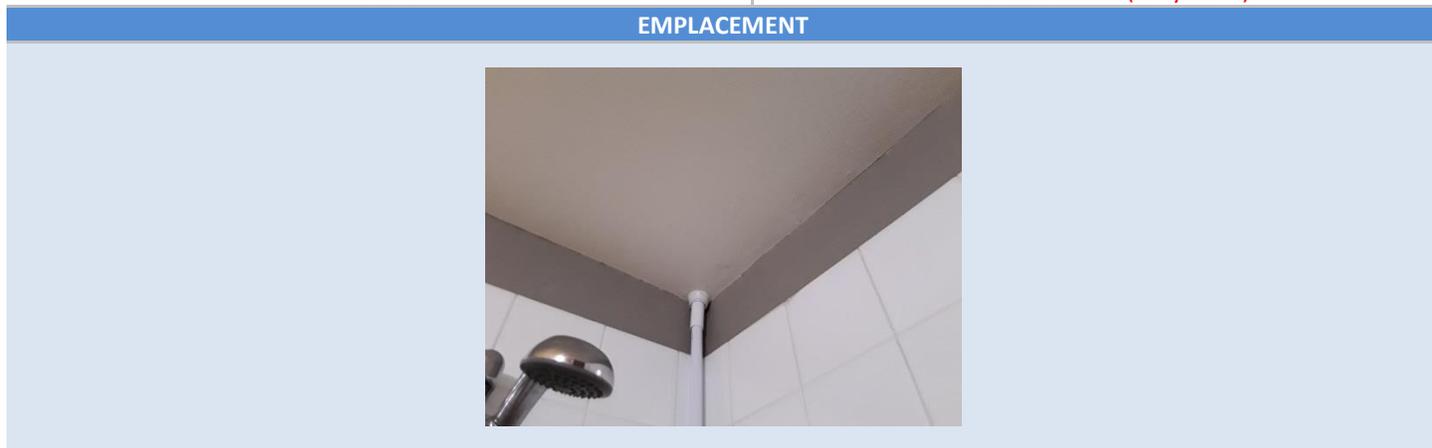
PRELEVEMENT : 309LAG0002P003			
NOM DU CLIENT	NUMERO DU DOSSIER		PIECE OU LOCAL
OPH77	309LAG0002 18/10/2017		Salle de bains
ELEMENT	DESCRIPTIF DU LABORATOIRE	DATE DE PRELEVEMENT	NOM DE L'OPERATEUR
Enduit / Peinture béton	Enduit plâtreux blanc en vrac non séparable + peintures multiples non séparable	18/10/2017	BEDEL Gaetan

LOCALISATION	RESULTAT
Plafond	Amiante détecté (Chrysotile)

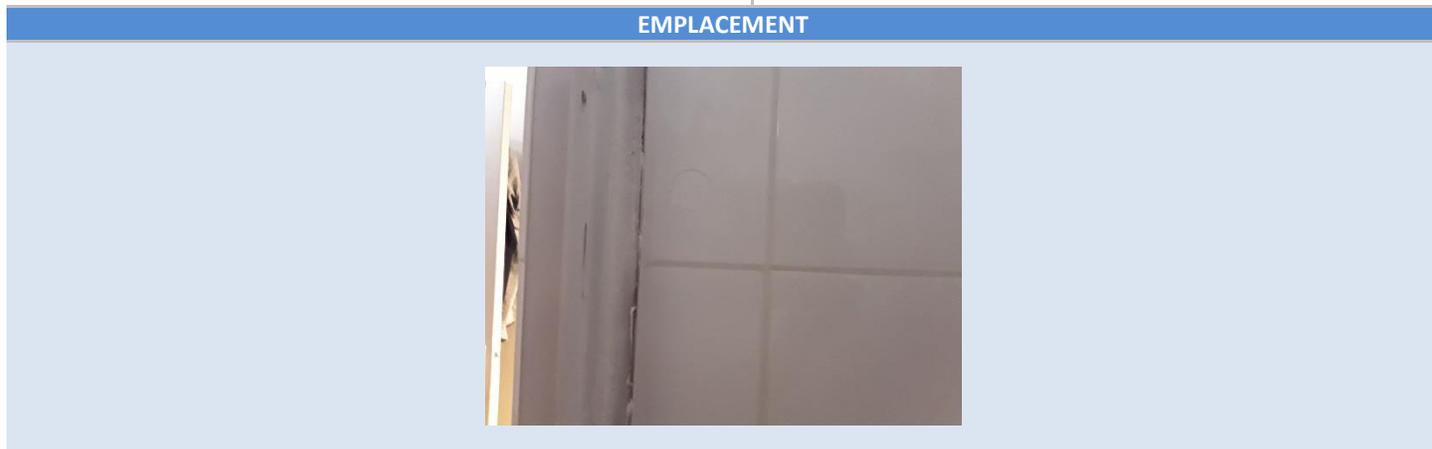
PRELEVEMENT : 309LAG0002P004			
NOM DU CLIENT	NUMERO DU DOSSIER		PIECE OU LOCAL
OPH77	309LAG0002 18/10/2017		Salle de bains
ELEMENT	DESCRIPTIF DU LABORATOIRE	DATE DE PRELEVEMENT	NOM DE L'OPERATEUR
Faïence 1	Colle beige non séparable + couche plâtreuse bleue + carrelage	18/10/2017	BEDEL Gaetan

LOCALISATION	RESULTAT
Mur D	Amiante non détecté

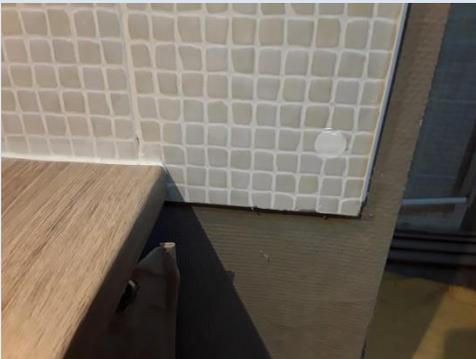
PRELEVEMENT : 309LAG0002P005			
NOM DU CLIENT	NUMERO DU DOSSIER		PIECE OU LOCAL
OPH77	309LAG0002 18/10/2017		Salle de bains
ELEMENT	DESCRIPTIF DU LABORATOIRE	DATE DE PRELEVEMENT	NOM DE L'OPERATEUR
Faïence 2	Carrelage	18/10/2017	BEDEL Gaetan
LOCALISATION		RESULTAT	
Mur C		Amiante non détecté	
EMPLACEMENT

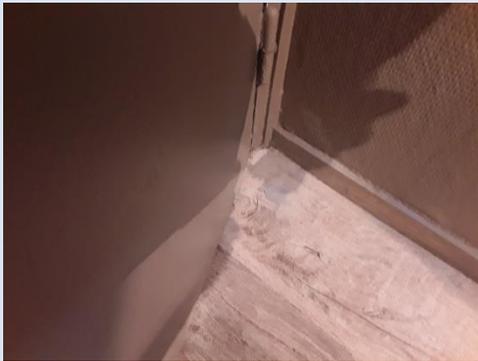
PRELEVEMENT : 309LAG0002P006			
NOM DU CLIENT	NUMERO DU DOSSIER		PIECE OU LOCAL
OPH77	309LAG0002 18/10/2017		Salle de bains
ELEMENT	DESCRIPTIF DU LABORATOIRE	DATE DE PRELEVEMENT	NOM DE L'OPERATEUR
Revêtement souple	Revêtement souple gris + revêtement souple vert + colle polymère jaune avec poussières non séparable + ragréage gris en vrac + matériau noir non séparable	18/10/2017	BEDEL Gaetan
LOCALISATION		RESULTAT	
Sol		Amiante non détecté	
EMPLACEMENT

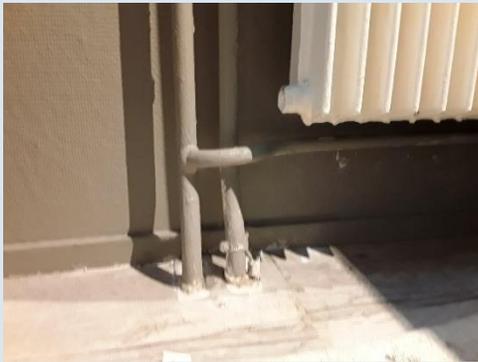
PRELEVEMENT : 309LAG0002P007			
NOM DU CLIENT	NUMERO DU DOSSIER		PIECE OU LOCAL
OPH77	309LAG0002		Salle de bains
ELEMENT	DESCRIPTIF DU LABORATOIRE	DATE DE PRELEVEMENT	NOM DE L'OPERATEUR
Peinture	Peintures multiples en vrac	18/10/2017	BEDEL Gaetan
LOCALISATION		RESULTAT	
Réseaux de distribution		Présence de fibres d'amiante (*)	
EMPLACEMENT
