Rapport de mission de repérage des matériaux et produits contenant de l'amiante avant réalisation de travaux

7 RUE DU DR CALMETTE

77430 CHAMPAGNE SUR SEINE

RAPPORT N° :	309LAG0202	Laboratoire d'Analyses :	ITGA
Repérage réalisé le :	09/10/2018	Adresse laboratoire :	3 RUE ARMAND HERPIN LACROIX - CS 46537 35065 RENNES CEDEX
Accompagnateur :		Numéro d'accréditation :	1-5967
Par :	Yoann IMBERT	Organisme d'assurance professionnelle :	AXA France
N° certificat :	17-1019	Adresse assurance :	313 Terrasses de l'Arche 92727 NANTERRE CEDEX
Date d'obtention :	22/11/2017	N° de contrat d'assurance :	10063271004
Organisme certificateur	ABCIDIA Domaine de Saint Paul - Bat A6 102 route de Limours - 78470 SAINT- REMY-LES-CHEVREUSE	Date de validité :	31/12/2018

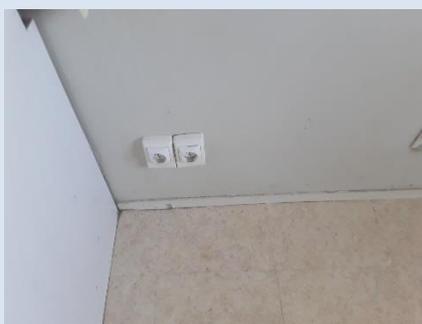
EMPLACEMENT

PRELEVEMENT : 309LAG0202P001			
NOM DU CLIENT	NUMERO DU DOSSIER		PIECE OU LOCAL
OPH77	309LAG0202 09/10/2018		Cuisine
ELEMENT	DESCRIPTIF DU LABORATOIRE	DATE DE PRELEVEMENT	NOM DE L'OPERATEUR
Enduit / Peinture béton	Enduit plâtreux blanc en faible quantité en vrac non séparable + peintures multiples non séparable	09/10/2018	IMBERT Yoann
LOCALISATION		RESULTAT	
Mur A		Amiante détecté (Chrysotile)

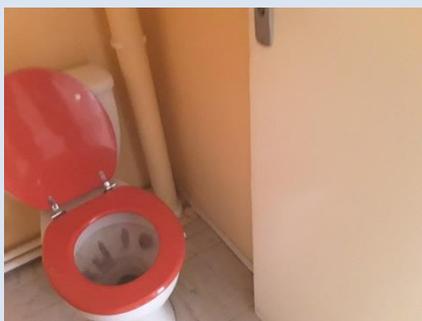
EMPLACEMENT

PRELEVEMENT : 309LAG0202P002			
NOM DU CLIENT	NUMERO DU DOSSIER		PIECE OU LOCAL
OPH77	309LAG0202 09/10/2018		WC
ELEMENT	DESCRIPTIF DU LABORATOIRE	DATE DE PRELEVEMENT	NOM DE L'OPERATEUR
Enduit / Peinture plaque de plâtre	Enduit plâtreux blanc en faible quantité non séparable + carton non séparable + peinture non séparable	09/10/2018	IMBERT Yoann
LOCALISATION		RESULTAT	
Mur C		Amiante détecté (Chrysotile)

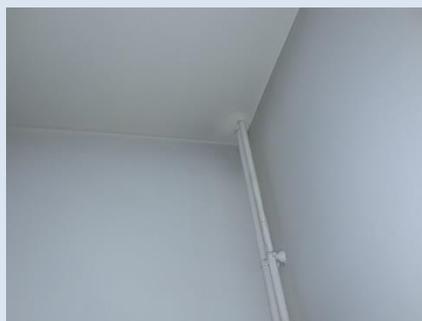
EMPLACEMENT

PRELEVEMENT : 309LAG0202P003			
NOM DU CLIENT	NUMERO DU DOSSIER		PIECE OU LOCAL
OPH77	309LAG0202 09/10/2018		Salle de bains
ELEMENT	DESCRIPTIF DU LABORATOIRE	DATE DE PRELEVEMENT	NOM DE L'OPERATEUR
Enduit / Peinture béton	Enduit plâtreux blanc en faible quantité en vrac non séparable + peintures multiples non séparable	09/10/2018	IMBERT Yoann
LOCALISATION		RESULTAT	
Plafond		Amiante détecté (Chrysotile)

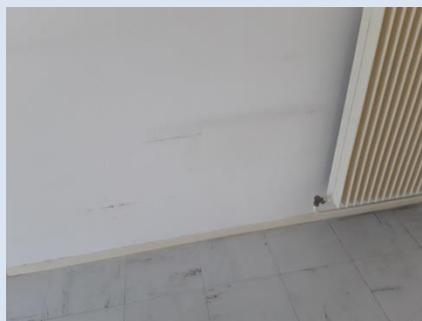
EMPLACEMENT

PRELEVEMENT : 309LAG0202P004			
NOM DU CLIENT	NUMERO DU DOSSIER		PIECE OU LOCAL
OPH77	309LAG0202 09/10/2018		Chambre
ELEMENT	DESCRIPTIF DU LABORATOIRE	DATE DE PRELEVEMENT	NOM DE L'OPERATEUR
Enduit / Peinture béton	Enduit plâtreux blanc en vrac non séparable + carton non séparable + peinture non séparable	09/10/2018	IMBERT Yoann
LOCALISATION		RESULTAT	
Mur B		Amiante non détecté

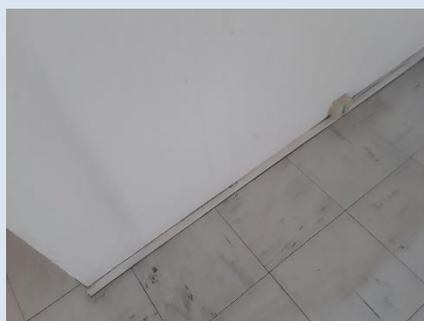
EMPLACEMENT

PRELEVEMENT : 309LAG0202P005			
NOM DU CLIENT	NUMERO DU DOSSIER		PIECE OU LOCAL
OPH77	309LAG0202 09/10/2018		Entrée
ELEMENT	DESCRIPTIF DU LABORATOIRE	DATE DE PRELEVEMENT	NOM DE L'OPERATEUR
Enduit / Peinture plaque de plâtre	Matériau plâtreux blanc en vrac + carton non séparable + peinture non séparable	09/10/2018	IMBERT Yoann
LOCALISATION		RESULTAT	
Mur C		Amiante détecté (Chrysotile)

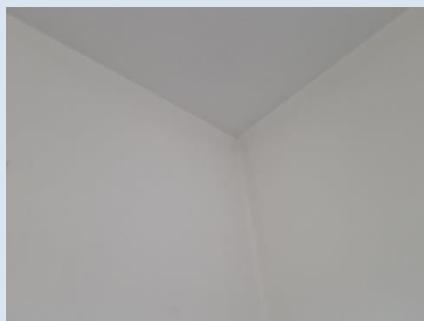
EMPLACEMENT

PRELEVEMENT : 309LAG0202P006			
NOM DU CLIENT	NUMERO DU DOSSIER		PIECE OU LOCAL
OPH77	309LAG0202 09/10/2018		Séjour
ELEMENT	DESCRIPTIF DU LABORATOIRE	DATE DE PRELEVEMENT	NOM DE L'OPERATEUR
Enduit / Peinture béton	Enduit plâtreux blanc en faible quantité en vrac non séparable + peintures multiples en faible quantité non séparable	09/10/2018	IMBERT Yoann
LOCALISATION		RESULTAT	
Plafond		Amiante détecté (Chrysotile)
