## Rapport de mission de repérage des matériaux et produits contenant de l'amiante avant réalisation de travaux

7 RUE DU DOCTEUR CALMETTE

77430 CHAMPAGNE SUR SEINE

| RAPPORT N° : | 309LAG0303 | Laboratoire d'Analyses : | ITGA |

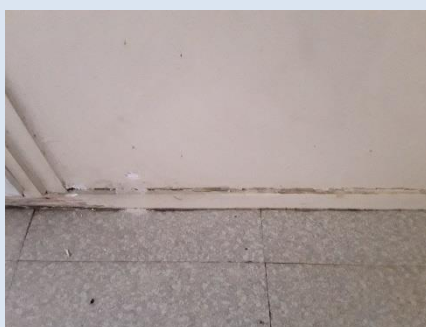
| PRELEVEMENT : 309LAG0303P001 | | | |

| PRELEVEMENT : 309LAG0303P001 | | | |
|---|---|---|---|
| Enduit plaque de plâtre | Enduit plâtreux blanc en vrac non séparable + matériau gris en faible quantité en vrac non séparable + peinture non séparable | 25/01/2019 | BRUNOT Tristan |
| Mur B | | Amiante détecté (Chrysotile) | |

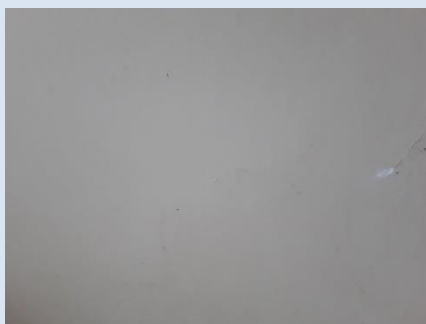
| PRELEVEMENT : 309LAG0303P002 | | | |

| PRELEVEMENT : 309LAG0303P002 | | | |
|---|---|---|---|
| Enduit béton | Enduit plâtreux blanc en vrac non séparable + matériau gris en faible quantité en vrac non séparable + peinture non séparable | 25/01/2019 | BRUNOT Tristan |
| Mur C | | Amiante non détecté | |

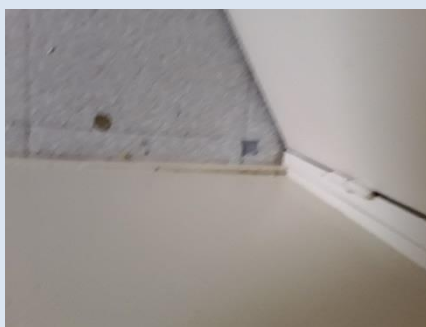
| PRELEVEMENT : 309LAG0303P003 | | | |

| PRELEVEMENT : 309LAG0303P003 | | | |
|---|---|---|---|
| Dalle de sol | Revêtement souple beige + matériau compact incolore | 25/01/2019 | BRUNOT Tristan |
| Sol | | Fr1:Amiante non détecté | |

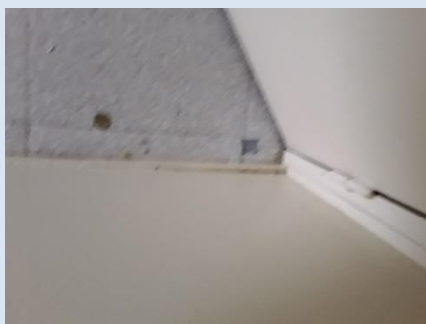
| PRELEVEMENT : 309LAG0303P003 | | | |

| PRELEVEMENT : 309LAG0303P003 | | | |
|---|---|---|---|
| Dalle de sol | Colle polymère jaune non séparable + dalle dure cassante grise + colle bitumineuse noire en faible quantité non séparable | 25/01/2019 | BRUNOT Tristan |
| Sol | | Fr2:Amiante détecté (Chrysotile) | |

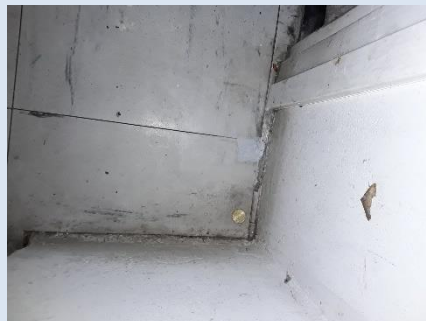
| PRELEVEMENT : 309LAG0303P004 | | | |

| PRELEVEMENT : 309LAG0303P004 | | | |
|---|---|---|---|
| Dalle de sol | Dalle dure cassante grise | 25/01/2019 | BRUNOT Tristan |
| Sol | | Fr1:Amiante détecté (Chrysotile) | |

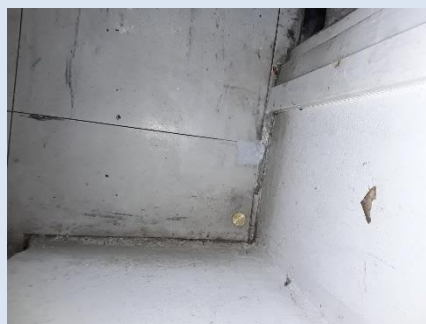
| PRELEVEMENT : 309LAG0303P004 | | | |

| PRELEVEMENT : 309LAG0303P004 | | | |
|---|---|---|---|
| Dalle de sol | Colle bitumineuse noire avec poussières | 25/01/2019 | BRUNOT Tristan |
| Sol | | Fr2:Amiante détecté (Chrysotile) | |

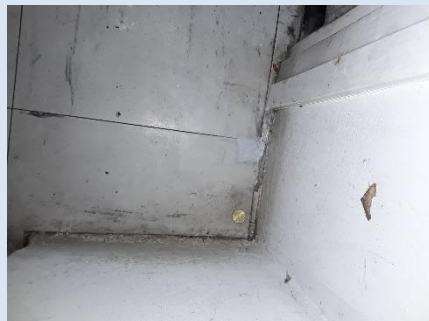
| PRELEVEMENT : 309LAG0303P004 | | | |

| PRELEVEMENT : 309LAG0303P004 | | | |
|---|---|---|---|
| Dalle de sol | Ragréage gris | 25/01/2019 | BRUNOT Tristan |
| Sol | | Fr3:Amiante non détecté | |

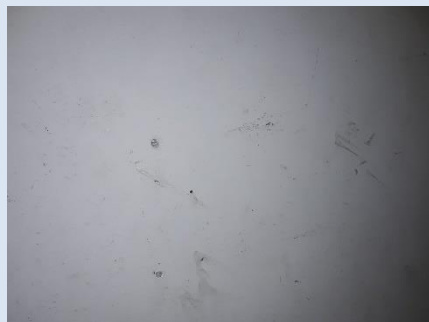
| PRELEVEMENT : 309LAG0303P005 | | | |

| PRELEVEMENT : 309LAG0303P005 | | | |
|---|---|---|---|
| Enduit béton | Enduit plâtreux blanc en vrac non séparable + peinture non séparable | 25/01/2019 | BRUNOT Tristan |
| Mur A | | Amiante non détecté | |

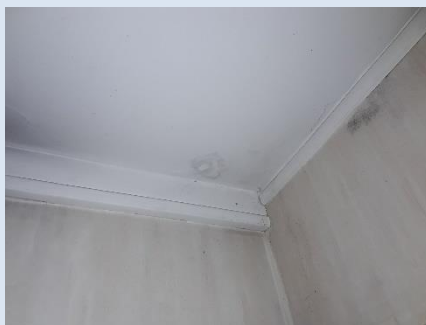
| PRELEVEMENT : 309LAG0303P006 | | | |

| PRELEVEMENT : 309LAG0303P006 | | | |
|---|---|---|---|
| Enduit béton | Enduit plâtreux blanc en vrac non séparable + peinture non séparable | 25/01/2019 | BRUNOT Tristan |
| Plafond | | Amiante détecté (Chrysotile) | |

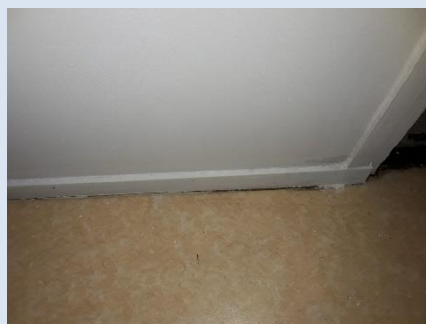
| PRELEVEMENT : 309LAG0303P008 | | | |
|---|---|---|---|
| Mur D | | Amiante non détecté | |

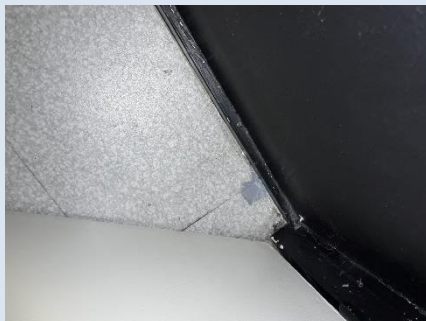
| PRELEVEMENT : 309LAG0303P009 | | | |

| PRELEVEMENT : 309LAG0303P009 | | | |
|---|---|---|---|
| Sol | | Fr1:Amiante non détecté | |

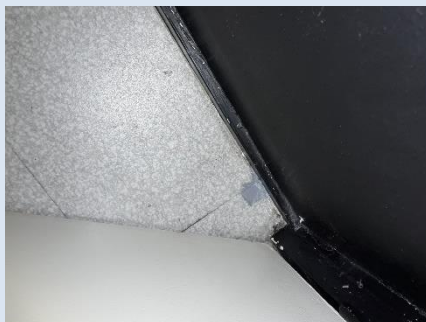
| PRELEVEMENT : 309LAG0303P009 | | | |

| PRELEVEMENT : 309LAG0303P009 | | | |
|---|---|---|---|
| Sol | | Fr2:Amiante détecté (Chrysotile) | |

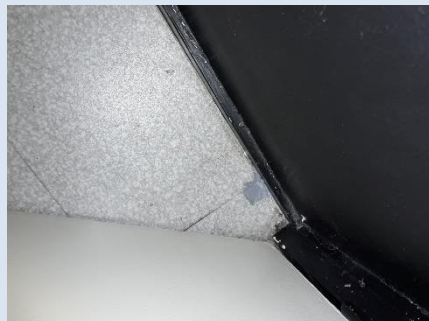
| PRELEVEMENT : 309LAG0303P009 | | | |

| PRELEVEMENT : 309LAG0303P009 | | | |
|---|---|---|---|
| Sol | | Fr3:Amiante détecté (Chrysotile) | |

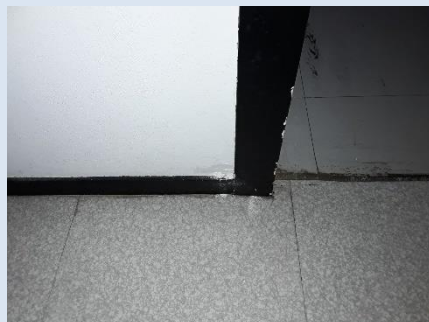
| PRELEVEMENT : 309LAG0303P010 | | | |

| PRELEVEMENT : 309LAG0303P010 | | | |
|---|---|---|---|
| Mur A | | Amiante non détecté | |

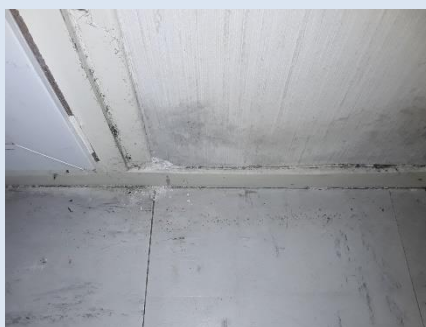
| PRELEVEMENT : 309LAG0303P011 | | | |

| PRELEVEMENT : 309LAG0303P011 | | | |
|---|---|---|---|
| Mur B | | Amiante détecté (Chrysotile) | |

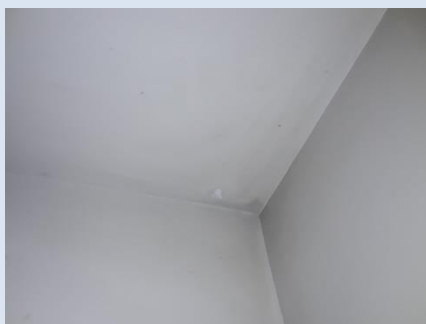
| PRELEVEMENT : 309LAG0303P012 | | | |

| PRELEVEMENT : 309LAG0303P012 | | | |
|---|---|---|---|
| Plafond | | Amiante détecté (Chrysotile) | |
