## Rapport de mission de repérage des matériaux et produits contenant de l'amiante avant réalisation de travaux

9 RUE DU DOCTEUR CALMETTE LGT 576

77430 CHAMPAGNE SUR SEINE

RAPPORT N° :	OPH77 309LAH0202	Date d'émission du rapport :	18/07/2017
Le repérage a été réalisé le :	03/07/2017	Accompagnateur :	
Par :	Amadou SY	Laboratoire d'Analyses :	ITGA
N° certificat de qualification :	CPDI4148	Adresse laboratoire :	3 RUE ARMAND HERPIN LACROIX - CS 46537 35065 RENNES CEDEX
Date d'obtention :	09/11/2016	Numéro d'accréditation :	1-5967
Le présent rapport est établi par une personne dont les compétences sont certifiées par :	I.CERT Parc Edonia - Bâtiment G - Rue de la Terre Victoria - 35760 SAINT-GREGOIRE	Organisme d'assurance professionnelle :	ALLIANZ
		Adresse assurance :	Direction Opérations Entreprises 5C Esplanade Charles de Gaulle 33081 BORDEAUX CEDEX
		N° de contrat d'assurance :	55897385
		Date de validité :	31/12/2017

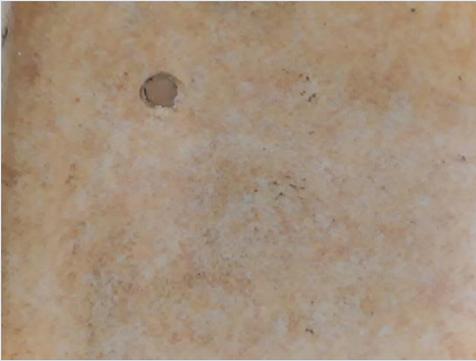
PRELEVEMENT : 309LAH0202P002		
NOM DU CLIENT	NUMERO DU DOSSIER	PIECE OU LOCAL
OPH77	309LAH0202 03/07/2017	Cuisine
MATERIAU	DATE DE PRELEVEMENT	NOM DE L'OPERATEUR
Dalle dure cassante grise + colle polymère jaune non séparable + ragréage gris non séparable	03/07/2017	SY Amadou
LOCALISATION	RESULTAT	
Sol	Amiante détecté (Chrysotile)	
EMPLACEMENT

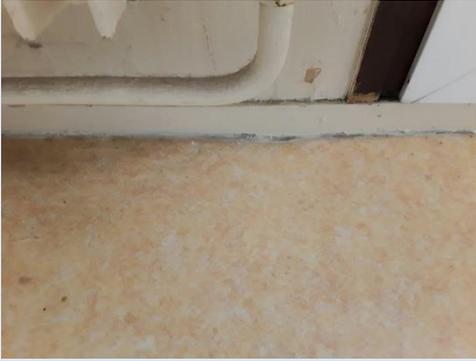
PRELEVEMENT : 309LAH0202P003		
NOM DU CLIENT	NUMERO DU DOSSIER	PIECE OU LOCAL
OPH77	309LAH0202 03/07/2017	Cuisine
MATERIAU	DATE DE PRELEVEMENT	NOM DE L'OPERATEUR
Enduit plâtreux blanc en vrac + peintures multiples non séparable + carton non séparable	03/07/2017	SY Amadou
LOCALISATION	RESULTAT	
Mur B	Amiante non détecté	
EMPLACEMENT

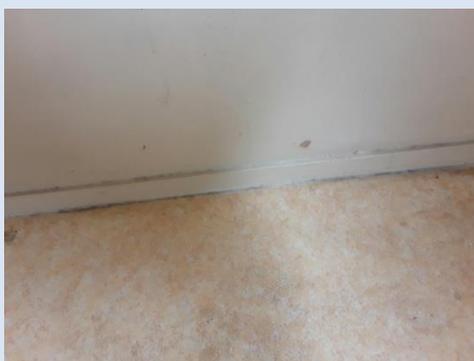
PRELEVEMENT : 309LAH0202P004		
NOM DU CLIENT	NUMERO DU DOSSIER	PIECE OU LOCAL
OPH77	309LAH0202 03/07/2017	Cuisine
MATERIAU	DATE DE PRELEVEMENT	NOM DE L'OPERATEUR
Enduit plâtreux blanc en vrac + peintures multiples non séparable	03/07/2017	SY Amadou
LOCALISATION	RESULTAT	
Mur A	Amiante non détecté

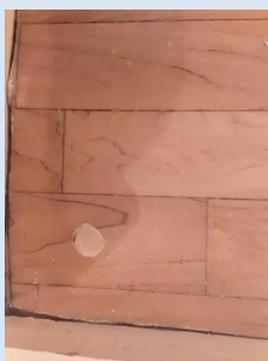
PRELEVEMENT : 309LAH0202P005		
NOM DU CLIENT	NUMERO DU DOSSIER	PIECE OU LOCAL
OPH77	309LAH0202 03/07/2017	Salle de bains
MATERIAU	DATE DE PRELEVEMENT	NOM DE L'OPERATEUR
Revêtement souple marron	03/07/2017	SY Amadou
LOCALISATION	RESULTAT	
Sol	Fr3:Amiante non détecté

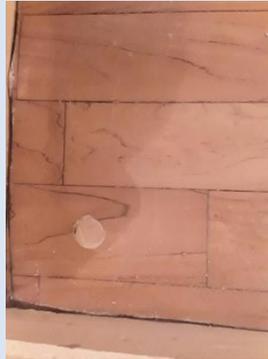
PRELEVEMENT : 309LAH0202P005		
NOM DU CLIENT	NUMERO DU DOSSIER	PIECE OU LOCAL
OPH77	309LAH0202 03/07/2017	Salle de bains
MATERIAU	DATE DE PRELEVEMENT	NOM DE L'OPERATEUR
Ragréage gris	03/07/2017	SY Amadou
LOCALISATION		RESULTAT
Sol		Fr5:Amiante non détecté

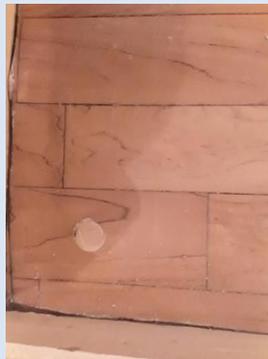
PRELEVEMENT : 309LAH0202P005		
NOM DU CLIENT	NUMERO DU DOSSIER	PIECE OU LOCAL
OPH77	309LAH0202 03/07/2017	Salle de bains
MATERIAU	DATE DE PRELEVEMENT	NOM DE L'OPERATEUR
Dalle dure cassante grise	03/07/2017	SY Amadou
LOCALISATION		RESULTAT
Sol		Fr2:Amiante détecté (Chrysotile)

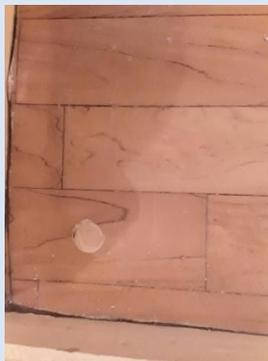
PRELEVEMENT : 309LAH0202P005		
NOM DU CLIENT	NUMERO DU DOSSIER	PIECE OU LOCAL
OPH77	309LAH0202 03/07/2017	Salle de bains
MATERIAU	DATE DE PRELEVEMENT	NOM DE L'OPERATEUR
Revêtement souple beige	03/07/2017	SY Amadou
LOCALISATION	RESULTAT	
Sol	Fr4:Amiante non détecté

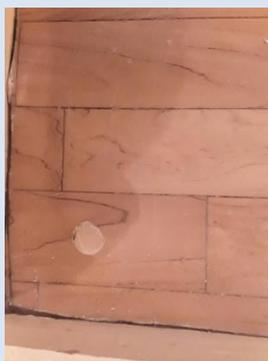
PRELEVEMENT : 309LAH0202P005		
NOM DU CLIENT	NUMERO DU DOSSIER	PIECE OU LOCAL
OPH77	309LAH0202 03/07/2017	Salle de bains
MATERIAU	DATE DE PRELEVEMENT	NOM DE L'OPERATEUR
Colle polymère jaune non séparable + colle bitumineuse noire	03/07/2017	SY Amadou
LOCALISATION	RESULTAT	
Sol	Fr1:Amiante détecté (Chrysotile)

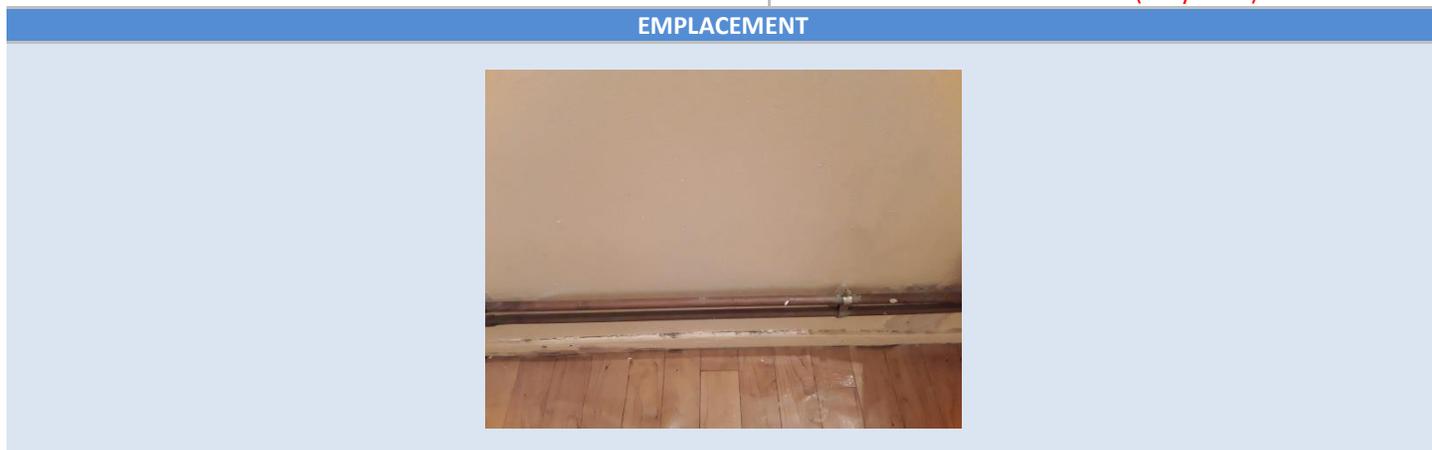
PRELEVEMENT : 309LAH0202P006		
NOM DU CLIENT	NUMERO DU DOSSIER	PIECE OU LOCAL
OPH77	309LAH0202 03/07/2017	Salle de bains
MATERIAU	DATE DE PRELEVEMENT	NOM DE L'OPERATEUR
Enduit plâtreux blanc en vrac + peintures multiples non séparable	03/07/2017	SY Amadou
LOCALISATION	RESULTAT	
Mur B	Amiante détecté (Chrysotile)

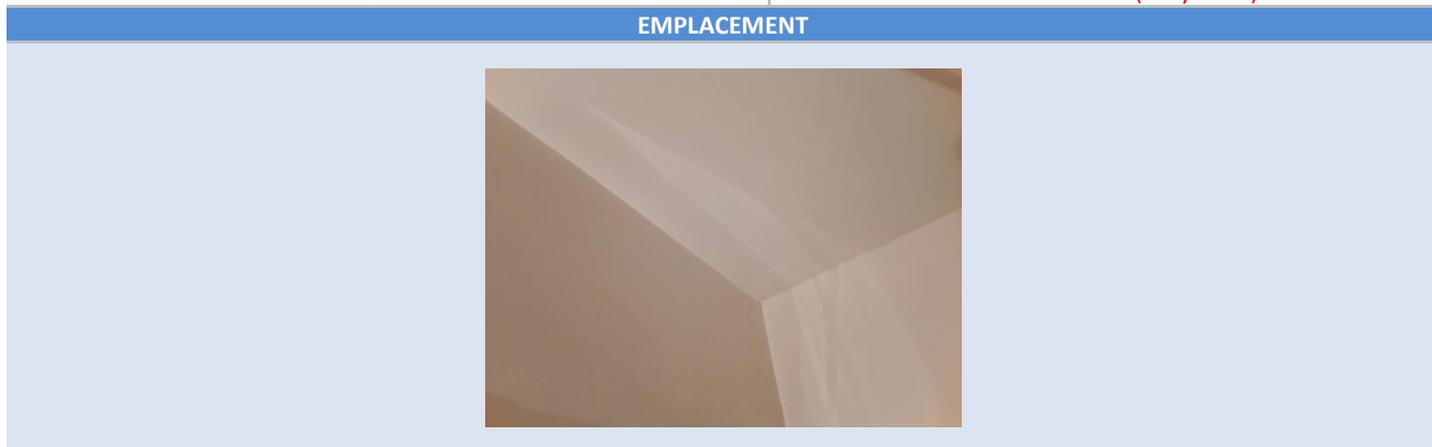
PRELEVEMENT : 309LAH0202P007		
NOM DU CLIENT	NUMERO DU DOSSIER	PIECE OU LOCAL
OPH77	309LAH0202 03/07/2017	Salle de bains
MATERIAU	DATE DE PRELEVEMENT	NOM DE L'OPERATEUR
Enduit plâtreux blanc en vrac + peintures multiples non séparable	03/07/2017	SY Amadou
LOCALISATION	RESULTAT	
Plafond	Amiante détecté (Chrysotile)
