# Rapport de Repérage des matériaux et produits contenant de l'amiante avant réalisation de travaux dans un immeuble bâti

Numéro de dossier : MA2209147808  
Date d'intervention : 29/09/2022

9 Rue du Docteur Calmette  
(309LAH0204)  
77430 Champagne-sur-Seine  
Cage :AH; Etage 2; Porte 578  
Lot numéro 309LAH0204,

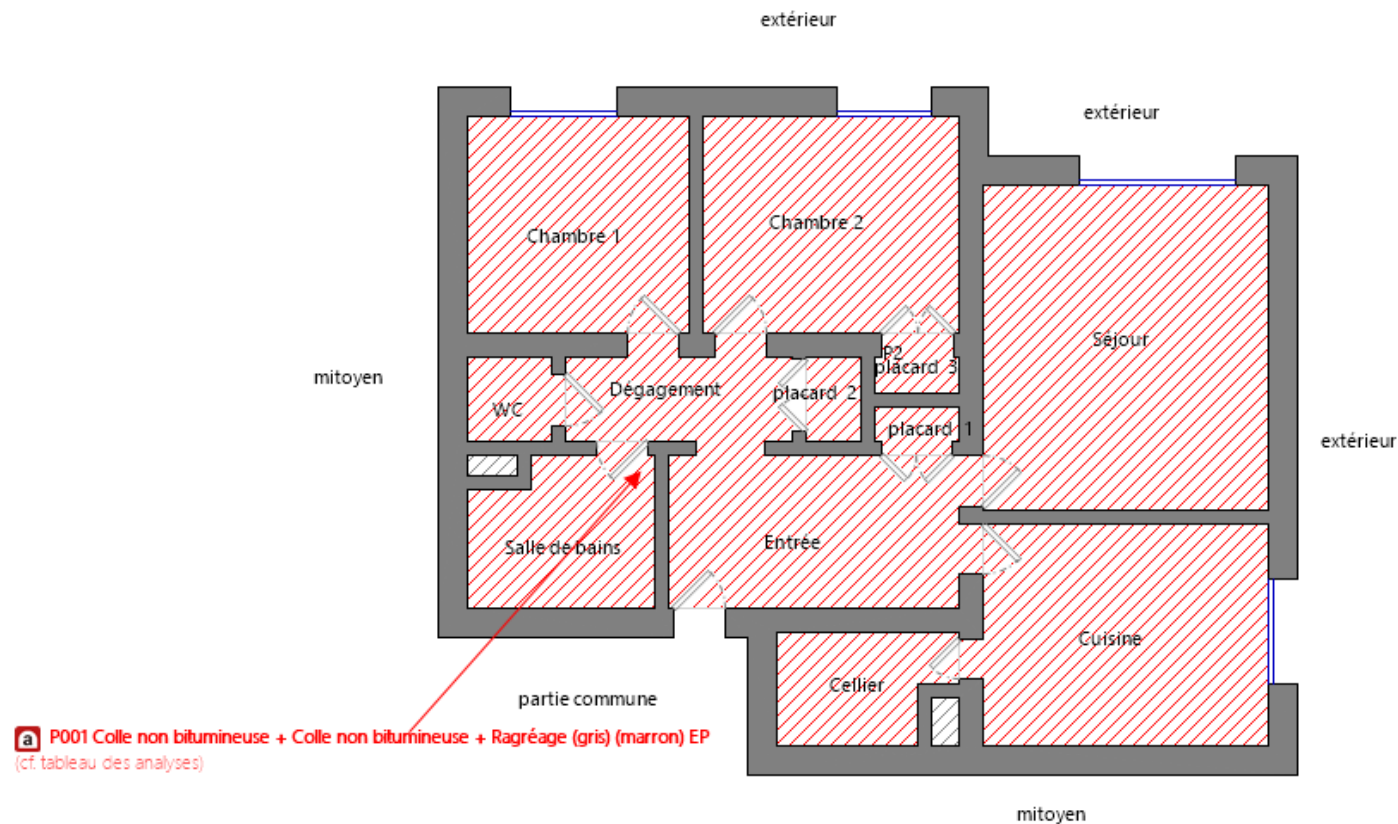
2ème Etage Sol porte 578

| ZPSO | Niveau | Localisation | Zone | Description du prélèvement réalisé | Surface indicative |
|---|---|---|---|---|---|
| ZPSO001 | 2ème étage porte 578 | Entrée; placard 1; Dégagement; placard 2; Salle de bains; WC; Chambre 1; Chambre 2; placard 3; Séjour; Cuisine; Cellier | Sol | <p><u>Analyse : P001</u></p> <ul style="list-style-type: none"> <li>- Phase 2 Matériau semi-dur de type plaque (fibreuse) (gris) + (marron) (Absence d'amiante)</li> <li>- Phase 4 Matériau souple de type revêtement de sol (fibreuse) (beige) (Absence d'amiante)</li> <li>- Phase 5 Matériau de type colle (jaune); matériau semi-dur de type ragréage (marron); matériau de type colle (fibreuse) (bitumineux) (noir); matériau semi-dur de type ragréage (gris) (Présence d'amiante)</li> </ul> <p><u>Analyse : P002</u></p> <ul style="list-style-type: none"> <li>- Phase 2 Matériau souple de type revêtement de sol (fibreuse) (marron) (Absence d'amiante)</li> <li>- Phase 4 Matériau souple de type revêtement de sol (fibreuse) (marron) en traces; matériau de type colle (jaune); matériau de type peinture (gris); matériau semi-dur de type plaque (fibreuse) (marron); matériau de type peinture (marron); matériau semi-dur de type plaque (fibreuse) (marron) (clair) (Absence d'amiante)</li> </ul> | 70m2 |

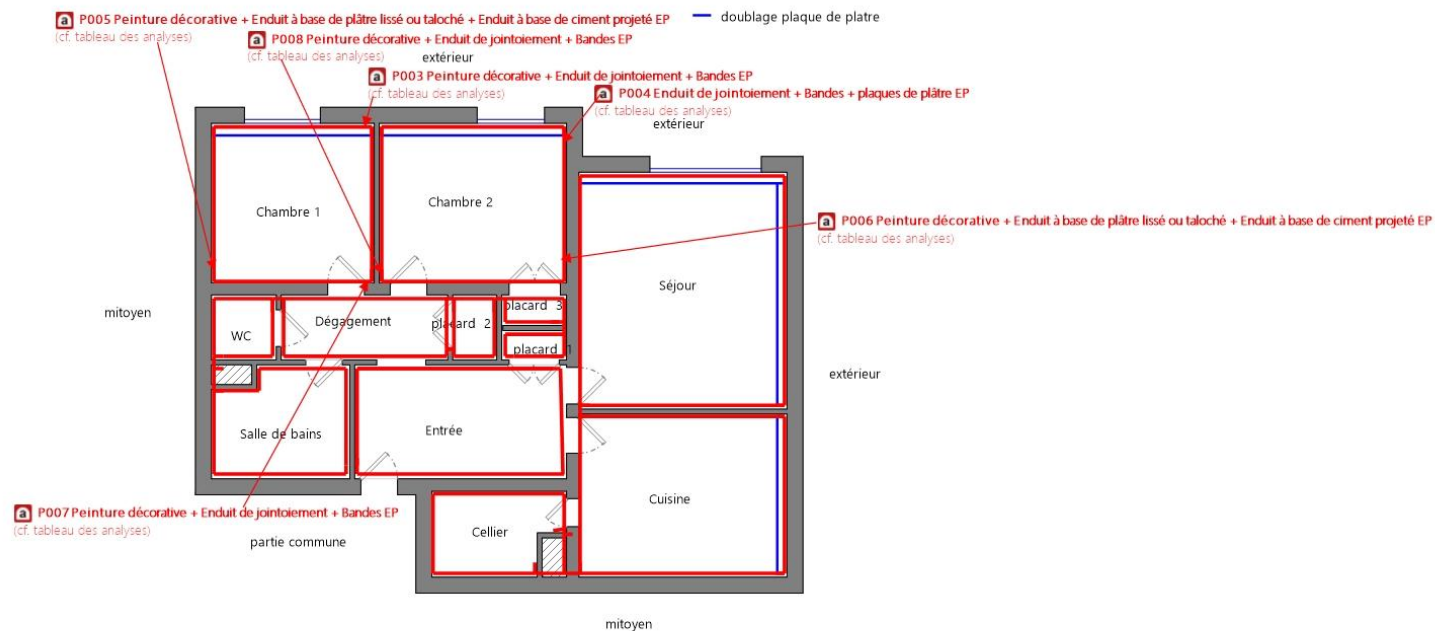
2ème Etage Mur porte 578

| ZPSO | Niveau | Localisation | Zone | Description du prélèvement réalisé | Surface indicative |
|---|---|---|---|---|---|
| ZPSO003 | 2ème étage porte 578 | Entrée; placard 1; Dégagement; placard 2; Salle de bains; WC; Chambre 1; Chambre 2; placard 3; Séjour; Cuisine; Cellier | Mur de refend | <p><u>Analyse : P005</u></p> <ul style="list-style-type: none"> <li>- Phase 2 Matériau fibreux de type papier peint (gris); matériau souple fibreux de type papier, carton (beige) (clair); matériau de type système d'enduit peinture (beige); matériau semi-dur (blanc); matériau semi-dur (gris); matériau dur (gris); matériau dur (noir) (Présence d'amiante)</li> <li>- Phase 3 Matériau souple fibreux de type papier, carton (beige) (clair) (Absence d'amiante)</li> </ul> <p><u>Analyse : P006</u></p> <ul style="list-style-type: none"> <li>- Phase 2 Matériau fibreux de type papier peint (gris); matériau de type système d'enduit peinture (beige); matériau semi-dur (gris) (Présence d'amiante)</li> </ul> | 140m2 |

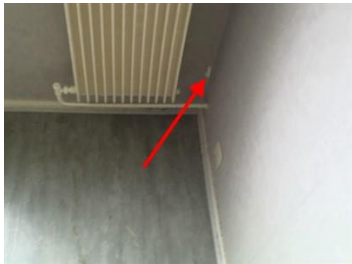
| Localisation | n° de sondage | Zone | Prélèvement effectué / Sondage et extension | Echantillon | Analyse | Photo |
|---|---|---|---|---|---|---|
| Chambre 1 | 1 | Doublages avec liaisons sur murs et plafonds | Oui<br>2ème étage porte 578 - Chambre 1 : Doublages avec liaisons sur murs et plafonds | <u>Identifiant:</u> ZPSO002<br><u>Echantillon:</u><br>MA2209147808/P003, réf. labo.: 22RB021601-003<br>MA2209147808/P004, réf. labo.: 22RB021601-004<br><u>Description:</u> Couche1: Peinture décorative + Couche2: Enduit de jointoiement + Couche3: Bandes + Couche4: plaques de plâtre<br><u>Composant de la construction:</u> 3 - Parois verticales intérieures - Revêtements de murs, poteaux, cloisons, gaines, coffres + 3 - Parois verticales intérieures - Cloisons sèches (assemblées, préfabriquées)<br><u>Partie à sonder:</u> Couche1: Peinture décorative + Couche2: Enduit de jointoiement + Couche3: Bandes + Couche4: plaques de plâtre<br><u>Localisation sur croquis:</u> ZPSO002<br><u>Quantité estimée:</u><br><u>Justificatif:</u> Après analyse en laboratoire | <u>Analyse:</u><br>P003<br><u>Partie analysée par le laboratoire:</u><br>- Phase 2 Matériau fibreux de type papier peint (gris) ; matériau souple fibreux de type papier, carton (beige) (clair) ; matériau de type peinture (vert) (clair) ; matériau de type peinture (beige) ; matériau semi-dur (beige) ; matériau souple fibreux de type papier, carton (blanc) ; matériau souple fibreux de type papier, carton (beige) (foncé) ; matériau semi-dur de type plâtre (blanc) en traces<br>Présence d'amiante<br>- Phase 3 Matériau souple fibreux de type papier, carton (beige) (clair)<br>Absence d'amiante<br>- Phase 4 Matériau souple fibreux de type papier, carton (blanc)<br>Absence d'amiante<br>- Phase 5 Matériau souple fibreux de type papier, carton (beige) (foncé)<br>Absence d'amiante<br>- Phase 6 Matériau semi-dur de type plâtre (blanc)<br>Absence d'amiante | |

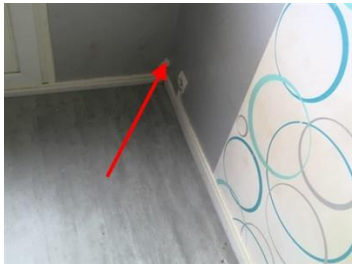
| Chambre 2 | 2 | Doublages avec liaisons sur murs et plafonds | Oui<br>2ème étage porte 578 - Chambre 2 : Doublages avec liaisons sur murs et plafonds | <p><u>Identifiant:</u> ZPSO002</p> <p><u>Echantillon:</u><br/>MA2209147808/P003, réf. labo.: 22RB021601-003<br/>MA2209147808/P004, réf. labo.: 22RB021601-004</p> <p><u>Description:</u> Couche1: Peinture décorative + Couche2: Enduit de jointoiement + Couche3: Bandes + Couche4: plaques de plâtre</p> <p><u>Composant de la construction:</u> 3 - Parois verticales intérieures - Revêtements de murs, poteaux, cloisons, gaines, coffres + 3 - Parois verticales intérieures - Cloisons sèches (assemblées, préfabriquées)</p> <p><u>Partie à sonder:</u> Couche1: Peinture décorative + Couche2: Enduit de jointoiement + Couche3: Bandes + Couche4: plaques de plâtre</p> <p><u>Quantité estimée:</u></p> <p><u>Justificatif:</u> Après analyse en laboratoire</p> | <p><u>Analyse:</u><br/>P004</p> <p><u>Partie analysée par le laboratoire:</u><br/>- Phase 2 Matériau fibreux de type papier peint (gris) ; matériau semi-dur (blanc) ; matériau semi-dur (beige) (foncé) ; matériau souple fibreux de type papier, carton (blanc) ; matériau semi-dur (blanc) ; matériau souple fibreux de type papier, carton (beige) (foncé) ; matériau semi-dur de type plâtre (blanc) en traces</p> <p>Présence d'amiante<br/>- Phase 3 Matériau souple fibreux de type papier, carton (blanc)<br/>Absence d'amiante<br/>- Phase 4 Matériau souple fibreux de type papier, carton (beige) (foncé)<br/>Absence d'amiante</p> | |

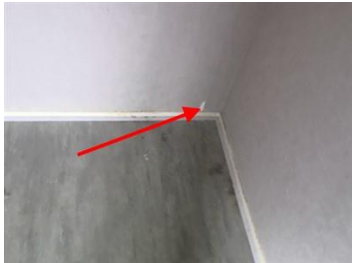
| Chambre 1 | 7 | Mur de refend | Oui<br>2ème étage porte 578 - Chambre 1 : Mur de refend | <p><u>Identifiant:</u> ZPSO003</p> <p><u>Echantillon:</u><br/>MA2209147808/P005, réf. labo.: 22RB021601-005<br/>MA2209147808/P006, réf. labo.: 22RB021601-006</p> <p><u>Description:</u> Couche1: Peinture décorative + Couche2: Enduit à base de plâtre lissé ou taloché + Couche3: Enduit à base de ciment projeté</p> <p><u>Composant de la construction:</u> 3 - Parois verticales intérieures - Revêtements de murs, poteaux, cloisons, gaines, coffres + 3 - Parois verticales intérieures - Murs et cloisons maçonnés</p> <p><u>Partie à sonder:</u> Couche1: Peinture décorative + Couche2: Enduit à base de plâtre lissé ou taloché + Couche3: Enduit à base de ciment projeté</p> <p><u>Quantité estimée:</u></p> <p><u>Justificatif:</u> Après analyse en laboratoire</p> | <p><u>Analyse:</u><br/>P005</p> <p><u>Partie analysée par le laboratoire:</u><br/>- Phase 2 Matériau fibreux de type papier peint (gris) ; matériau souple fibreux de type papier, carton (beige) (clair) ; matériau de type système d'enduit peinture (beige) ; matériau semi-dur (blanc) ; matériau semi-dur (gris) ; matériau dur (noir)<br/>Présence d'amiante<br/>- Phase 3 Matériau souple fibreux de type papier, carton (beige) (clair)<br/>Absence d'amiante</p> | |

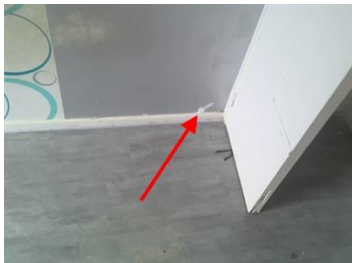
| Chambre 2 | 8 | Mur de refend | Oui<br>2ème étage porte 578 - Chambre 2 : Mur de refend | <p><u>Identifiant:</u> ZPSO003</p> <p><u>Echantillon:</u><br/>MA2209147808/P005, réf. labo.: 22RB021601-005<br/>MA2209147808/P006, réf. labo.: 22RB021601-006</p> <p><u>Description:</u> Couche1: Peinture décorative + Couche2: Enduit à base de plâtre lissé ou taloché + Couche3: Enduit à base de ciment projeté</p> <p><u>Composant de la construction:</u> 3 - Parois verticales intérieures - Revêtements de murs, poteaux, cloisons, gaines, coffres + 3 - Parois verticales intérieures - Murs et cloisons maçonnés</p> <p><u>Partie à sonder:</u> Couche1: Peinture décorative + Couche2: Enduit à base de plâtre lissé ou taloché + Couche3: Enduit à base de ciment projeté</p> <p><u>Quantité estimée:</u></p> <p><u>Justificatif:</u> Après analyse en laboratoire</p> | <p><u>Analyse:</u><br/>P006</p> <p><u>Partie analysée par le laboratoire:</u><br/>- Phase 2 Matériau fibreux de type papier peint (gris) ; matériau de type système d'enduit peinture (beige) ; matériau semi-dur (gris)<br/>Présence d'amiante</p> | |

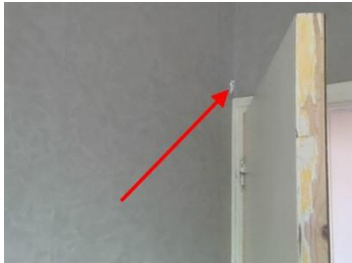
| Chambre 1 | 7 | Cloisons avec liaisons sur murs et plafonds | Oui<br>2ème étage porte 578 - Chambre 1 : Cloisons avec liaisons sur murs et plafonds | <p><u>Identifiant:</u> ZPSO004</p> <p><u>Echantillon:</u><br/>MA2209147808/P007, réf. labo.: 22RB021601-007<br/>MA2209147808/P008, réf. labo.: 22RB021601-008</p> <p><u>Description:</u> Couche1: Peinture décorative + Couche2: Enduit de jointoiement + Couche3: Bandes + Couche4: plaques de plâtre</p> <p><u>Composant de la construction:</u> 3 - Parois verticales intérieures - Revêtements de murs, poteaux, cloisons, gaines, coffres + 3 - Parois verticales intérieures - Cloisons sèches (assemblées, préfabriquées)</p> <p><u>Partie à sonder:</u> Couche1: Peinture décorative + Couche2: Enduit de jointoiement + Couche3: Bandes + Couche4: plaques de plâtre</p> <p><u>Quantité estimée:</u></p> <p><u>Justificatif:</u> Après analyse en laboratoire</p> | <p><u>Analyse:</u><br/>P007</p> <p><u>Partie analysée par le laboratoire:</u><br/>- Phase 2 Matériau fibreux de type papier peint (gris) ; matériau semi-dur de type enduit (blanc) ; matériau de type peinture (vert) (clair) ; matériau de type peinture (blanc) ; matériau semi-dur (blanc) ; matériau souple fibreux de type papier, carton (beige) (clair) ; matériau semi-dur (beige) ; matériau souple fibreux de type papier, carton (beige) (foncé) ; matériau semi-dur de type plâtre (blanc)</p> <p>Présence d'amiante<br/>- Phase 3 Matériau souple fibreux de type papier, carton (beige) (clair)</p> <p>Absence d'amiante<br/>- Phase 4 Matériau souple fibreux de type papier, carton (beige) (foncé)</p> <p>Absence d'amiante<br/>- Phase 5 Matériau semi-dur de type plâtre (blanc)</p> <p>Absence d'amiante</p> | |

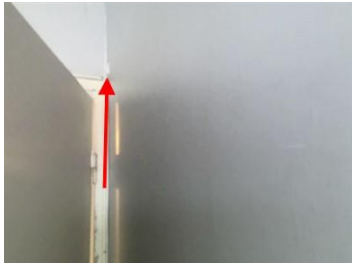
| Chambre 2 | 8 | Cloisons avec liaisons sur murs et plafonds | Oui<br>2ème étage porte 578 - Chambre 2 : Cloisons avec liaisons sur murs et plafonds | <p><u>Identifiant:</u> ZPSO004</p> <p><u>Echantillon:</u><br/>MA2209147808/P007, réf. labo.: 22RB021601-007<br/>MA2209147808/P008, réf. labo.: 22RB021601-008</p> <p><u>Description:</u> Couche1: Peinture décorative + Couche2: Enduit de jointoiement + Couche3: Bandes + Couche4: plaques de plâtre</p> <p><u>Composant de la construction:</u> 3 - Parois verticales intérieures - Revêtements de murs, poteaux, cloisons, gaines, coffres + 3 - Parois verticales intérieures - Cloisons sèches (assemblées, préfabriquées)</p> <p><u>Partie à sonder:</u> Couche1: Peinture décorative + Couche2: Enduit de jointoiement + Couche3: Bandes + Couche4: plaques de plâtre</p> <p><u>Quantité estimée:</u></p> <p><u>Justificatif:</u> Après analyse en laboratoire</p> | <p><u>Analyse:</u><br/>P008</p> <p><u>Partie analysée par le laboratoire:</u></p> <ul style="list-style-type: none"> <li>- Phase 2 Matériau fibreux de type papier peint (gris) ; matériau semi-dur (blanc) ; matériau semi-dur (beige) ; matériau souple fibreux de type papier, carton (blanc) ; matériau semi-dur (blanc) ; matériau souple fibreux de type papier, carton (beige) (foncé) ; matériau semi-dur de type plâtre (blanc) en traces</li> <li>Présence d'amiante</li> <li>- Phase 3 Matériau souple fibreux de type papier, carton (blanc)</li> <li>Absence d'amiante</li> <li>- Phase 4 Matériau souple fibreux de type papier, carton (beige) (foncé)</li> <li>Absence d'amiante</li> <li>- Phase 5 Matériau semi-dur de type plâtre (blanc)</li> <li>Absence d'amiante</li> </ul> | |

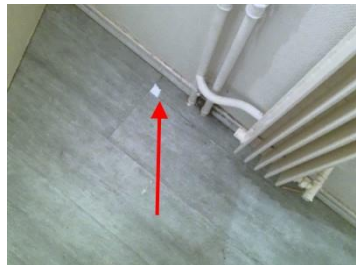
| Salle de bains | 5 | Sol | Oui<br>2ème étage porte 578 - Salle de bains : Sol | <p><u>Identifiant:</u> ZPSO001</p> <p><u>Echantillon:</u><br/>MA2209147808/P001, réf. labo.: 22RB021601-001<br/>MA2209147808/P002, réf. labo.: 22RB021601-002</p> <p><u>Description:</u> Couche1: Revêtement de sol + Couche2: Colle non bitumineuse + Couche3: Ragréage</p> <p><u>Composant de la construction:</u> 5 - Planchers et planchers techniques - Revêtements de sols</p> <p><u>Partie à sonder:</u> Couche1: Revêtement de sol + Couche2: Colle non bitumineuse + Couche3: Ragréage</p> <p><u>Quantité estimée:</u></p> <p><u>Justificatif:</u> Après analyse en laboratoire</p> | <p><u>Analyse:</u><br/>P001</p> <p><u>Partie analysée par le laboratoire:</u><br/>- Phase 2 Matériau semi-dur de type plaque (fibreux) (gris) + (marron)<br/>Absence d'amiante<br/>- Phase 4 Matériau souple de type revêtement de sol (fibreux) (beige)<br/>Absence d'amiante<br/>- Phase 5 Matériau de type colle (jaune) ; matériau semi-dur de type ragréage (marron) ; matériau de type colle (fibreuse) (bitumineux) (noir) ; matériau semi-dur de type ragréage (gris)<br/>Présence d'amiante</p> | |

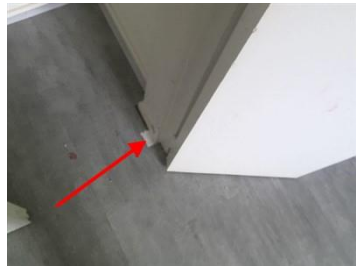
| placard 3 | 9 | Sol | Oui<br>2ème étage porte 578 - placard 3 : Sol | <p><u>Identifiant:</u> ZPSO001</p> <p><u>Echantillon:</u><br/>MA2209147808/P001, réf. labo.: 22RB021601-001<br/>MA2209147808/P002, réf. labo.: 22RB021601-002</p> <p><u>Description:</u> Couche1: Revêtement de sol + Couche2: Colle non bitumineuse + Couche3: Ragrée</p> <p><u>Composant de la construction:</u> 5 - Planchers et planchers techniques - Revêtements de sols</p> <p><u>Partie à sonder:</u> Couche1: Revêtement de sol + Couche2: Colle non bitumineuse + Couche3: Ragrée</p> <p><u>Quantité estimée:</u></p> <p><u>Justificatif:</u> Après analyse en laboratoire</p> | <p><u>Analyse:</u><br/>P002</p> <p><u>Partie analysée par le laboratoire:</u><br/>- Phase 2 Matériau souple de type revêtement de sol (fibreux) (marron)<br/>Absence d'amiante<br/>- Phase 4 Matériau souple de type revêtement de sol (fibreux) (marron) en traces ; matériau de type colle (jaune) ; matériau de type peinture (gris) ; matériau semi-dur de type plaque (fibreuse) (marron) ; matériau de type peinture (marron) ; matériau semi-dur de type plaque (fibreuse) (marron) (clair)<br/>Absence d'amiante</p> | |
