Rapport de mission de repérage des matériaux et produits contenant de l'amiante avant réalisation de travaux

Norme NF X 46-020 V .2017

9 RUE DU DOCTEUR CALMETTE

RAPPORT N° :	309LAH0304	Laboratoire d'Analyses :	ITGA
Repérage réalisé le :	29/10/2019	Adresse laboratoire :	3 RUE ARMAND HERPIN LACROIX - CS 46537 35065 RENNES CEDEX
Accompagnateur :		Numéro d'accréditation :	1-5967
Par :	Mickaël JULIEN	Organisme d'assurance professionnelle :	AXA France
N° certificat :	CPDI 4129	Adresse assurance :	313 Terrasses de l'Arche 92727 NANTERRE CEDEX
Date d'obtention :	01/01/2017	N° de contrat d'assurance :	10158549604
Organisme certificateur	I.CERT Parc Edonia - Bâtiment G - Rue de la Terre Victoria - 35760 SAINT-GREGOIRE	Date de validité :	31/12/2019

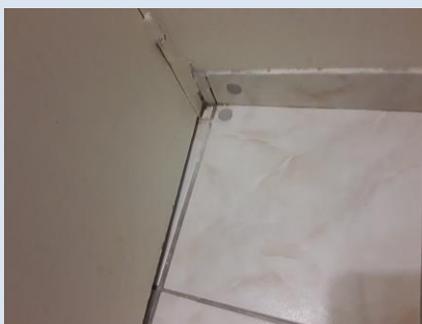
PRELEVEMENT : 309LAH0304P001			
NOM DU CLIENT	NUMERO DU DOSSIER		PIECE OU LOCAL
OPH77	309LAH0304 29/10/2019		Salle de bains (R+3)
ELEMENT	DESCRIPTIF DU LABORATOIRE	DATE DE PRELEVEMENT	NOM DE L'OPERATEUR
Colle carrelage	Colle grise non séparable + colle bitumineuse noire + matériau gris non séparable	29/10/2019	JULIEN Mickaël
LOCALISATION		RESULTAT	
Sol		Fr1:Amiante détecté (Chrysotile)

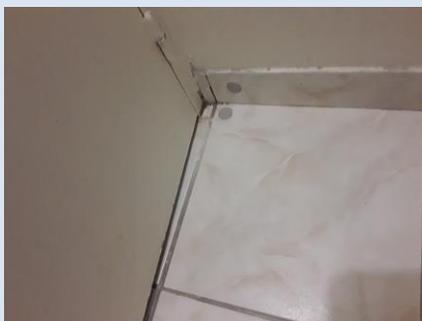
PRELEVEMENT : 309LAH0304P001			
NOM DU CLIENT	NUMERO DU DOSSIER		PIECE OU LOCAL
OPH77	309LAH0304 29/10/2019		Salle de bains (R+3)
ELEMENT	DESCRIPTIF DU LABORATOIRE	DATE DE PRELEVEMENT	NOM DE L'OPERATEUR
Colle carrelage	Carrelage	29/10/2019	JULIEN Mickaël
LOCALISATION		RESULTAT	
Sol		Fr2:Amiante non détecté

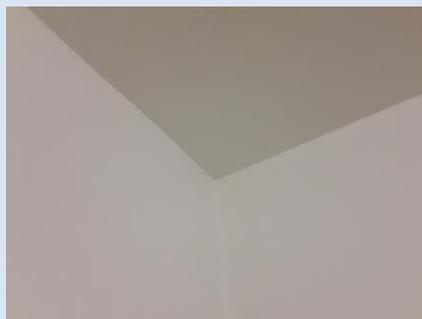
PRELEVEMENT : 309LAH0304P003			
NOM DU CLIENT	NUMERO DU DOSSIER	PIECE OU LOCAL	
OPH77	309LAH0304 29/10/2019	Salle de bains (R+3)	
ELEMENT	DESCRIPTIF DU LABORATOIRE	DATE DE PRELEVEMENT	NOM DE L'OPERATEUR
Enduit béton	Peintures multiples avec couche en toile non séparable + enduit plâtreux blanc en vrac	29/10/2019	JULIEN Mickaël
LOCALISATION		RESULTAT	
Plafond		Amiante détecté (Chrysotile)

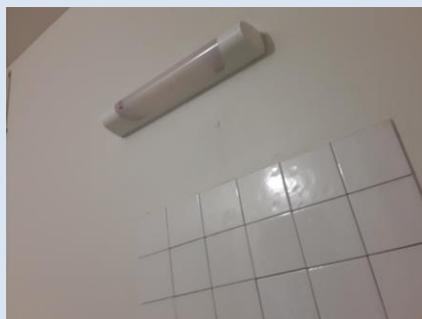
PRELEVEMENT : 309LAH0304P004			
NOM DU CLIENT	NUMERO DU DOSSIER	PIECE OU LOCAL	
OPH77	309LAH0304 29/10/2019	Salle de bains (R+3)	
ELEMENT	DESCRIPTIF DU LABORATOIRE	DATE DE PRELEVEMENT	NOM DE L'OPERATEUR
Enduit béton	Peintures multiples avec couche en toile non séparable + enduit blanc en vrac	29/10/2019	JULIEN Mickaël
LOCALISATION		RESULTAT	
Mur B		Amiante détecté (Chrysotile)

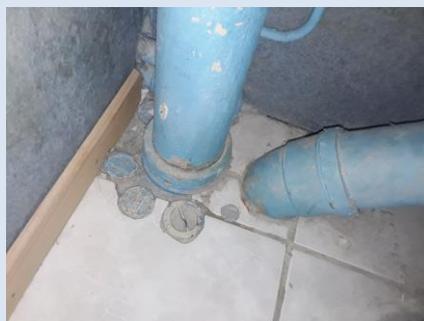
PRELEVEMENT : 309LAH0304P006			
NOM DU CLIENT	NUMERO DU DOSSIER		PIECE OU LOCAL
OPH77	309LAH0304 29/10/2019		WC (R+3)
ELEMENT	DESCRIPTIF DU LABORATOIRE	DATE DE PRELEVEMENT	NOM DE L'OPERATEUR
Colle carrelage	Colle grise	29/10/2019	JULIEN Mickaël
LOCALISATION		RESULTAT	
Sol		Fr1:Amiante non détecté

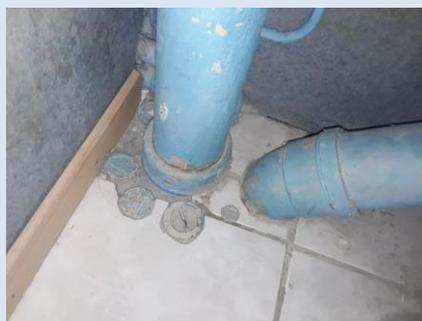
PRELEVEMENT : 309LAH0304P006			
NOM DU CLIENT	NUMERO DU DOSSIER		PIECE OU LOCAL
OPH77	309LAH0304 29/10/2019		WC (R+3)
ELEMENT	DESCRIPTIF DU LABORATOIRE	DATE DE PRELEVEMENT	NOM DE L'OPERATEUR
Colle carrelage	Carrelage	29/10/2019	JULIEN Mickaël
LOCALISATION		RESULTAT	
Sol		Fr2:Amiante non détecté

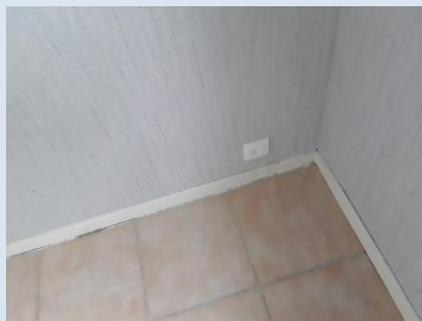
PRELEVEMENT : 309LAH0304P007			
NOM DU CLIENT	NUMERO DU DOSSIER		PIECE OU LOCAL
OPH77	309LAH0304 29/10/2019		Chambre 1 (R+3)
ELEMENT	DESCRIPTIF DU LABORATOIRE	DATE DE PRELEVEMENT	NOM DE L'OPERATEUR
Enduit béton	Enduit plâtreux blanc en vrac + peintures multiples non séparable + carton non séparable	29/10/2019	JULIEN Mickaël
LOCALISATION		RESULTAT	
Mur A		Amiante détecté (Chrysotile)

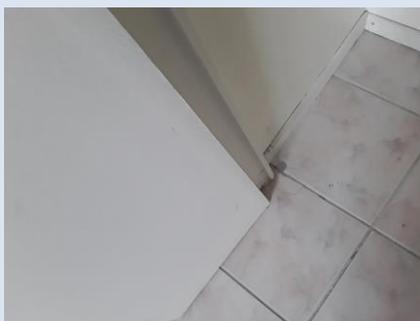
PRELEVEMENT : 309LAH0304P011			
NOM DU CLIENT	NUMERO DU DOSSIER		PIECE OU LOCAL
OPH77	309LAH0304 29/10/2019		Chambre 2 (R+3)
ELEMENT	DESCRIPTIF DU LABORATOIRE	DATE DE PRELEVEMENT	NOM DE L'OPERATEUR
Colle carrelage	Carrelage	29/10/2019	JULIEN Mickaël
LOCALISATION		RESULTAT	
Sol		Fr1:Amiante non détecté

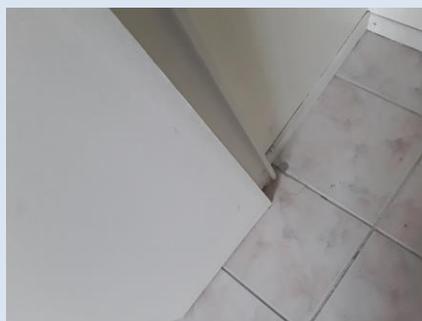
PRELEVEMENT : 309LAH0304P011			
NOM DU CLIENT	NUMERO DU DOSSIER		PIECE OU LOCAL
OPH77	309LAH0304 29/10/2019		Chambre 2 (R+3)
ELEMENT	DESCRIPTIF DU LABORATOIRE	DATE DE PRELEVEMENT	NOM DE L'OPERATEUR
Colle carrelage	Colle grise	29/10/2019	JULIEN Mickaël
LOCALISATION		RESULTAT	
Sol		Fr2:Amiante non détecté

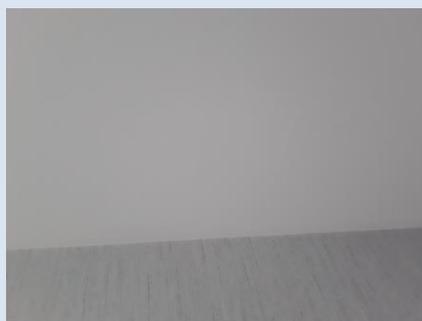
PRELEVEMENT : 309LAH0304P012			
NOM DU CLIENT	NUMERO DU DOSSIER		PIECE OU LOCAL
OPH77	309LAH0304 29/10/2019		Chambre 2 (R+3)
ELEMENT	DESCRIPTIF DU LABORATOIRE	DATE DE PRELEVEMENT	NOM DE L'OPERATEUR
Enduit béton	Enduit plâtreux blanc en vrac + peinture non séparable	29/10/2019	JULIEN Mickaël
LOCALISATION		RESULTAT	
Plafond		Amiante détecté (Chrysotile)

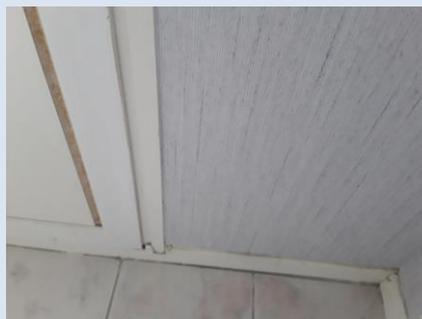
PRELEVEMENT : 309LAH0304P013			
NOM DU CLIENT	NUMERO DU DOSSIER	PIECE OU LOCAL	
OPH77	309LAH0304 29/10/2019	Chambre 2 (R+3)	
ELEMENT	DESCRIPTIF DU LABORATOIRE	DATE DE PRELEVEMENT	NOM DE L'OPERATEUR
Enduit plaque de plâtre	Peinture non séparable + enduit plâtreux blanc en vrac + carton non séparable	29/10/2019	JULIEN Mickaël
LOCALISATION		RESULTAT	
Mur B		Amiante non détecté

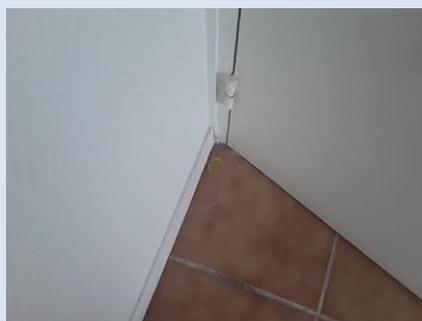
PRELEVEMENT : 309LAH0304P014			
NOM DU CLIENT	NUMERO DU DOSSIER	PIECE OU LOCAL	
OPH77	309LAH0304 29/10/2019	Séjour (R+3)	
ELEMENT	DESCRIPTIF DU LABORATOIRE	DATE DE PRELEVEMENT	NOM DE L'OPERATEUR
Colle carrelage	Colle beige	29/10/2019	JULIEN Mickaël
LOCALISATION		RESULTAT	
Sol		Fr1:Amiante non détecté

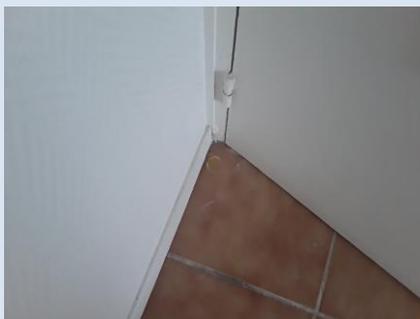
PRELEVEMENT : 309LAH0304P014			
NOM DU CLIENT	NUMERO DU DOSSIER	PIECE OU LOCAL	
OPH77	309LAH0304 29/10/2019	Séjour (R+3)	
ELEMENT	DESCRIPTIF DU LABORATOIRE	DATE DE PRELEVEMENT	NOM DE L'OPERATEUR
Colle carrelage	Colle bitumineuse noire + matériau gris non séparable	29/10/2019	JULIEN Mickaël
LOCALISATION		RESULTAT	
Sol		Fr2:Amiante détecté (Chrysotile)

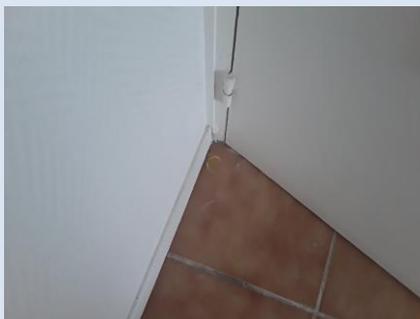
PRELEVEMENT : 309LAH0304P014			
NOM DU CLIENT	NUMERO DU DOSSIER	PIECE OU LOCAL	
OPH77	309LAH0304 29/10/2019	Séjour (R+3)	
ELEMENT	DESCRIPTIF DU LABORATOIRE	DATE DE PRELEVEMENT	NOM DE L'OPERATEUR
Colle carrelage	Carrelage	29/10/2019	JULIEN Mickaël
LOCALISATION		RESULTAT	
Sol		Fr3:Amiante non détecté

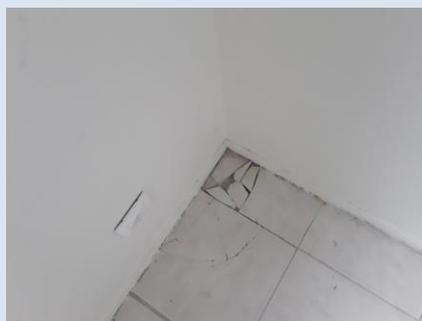
PRELEVEMENT : 309LAH0304P015			
NOM DU CLIENT	NUMERO DU DOSSIER	PIECE OU LOCAL	
OPH77	309LAH0304 29/10/2019	Cuisine (R+3)	
ELEMENT	DESCRIPTIF DU LABORATOIRE	DATE DE PRELEVEMENT	NOM DE L'OPERATEUR
Colle carrelage	Carrelage	29/10/2019	JULIEN Mickaël
LOCALISATION		RESULTAT	
Sol		Fr1:Amiante non détecté

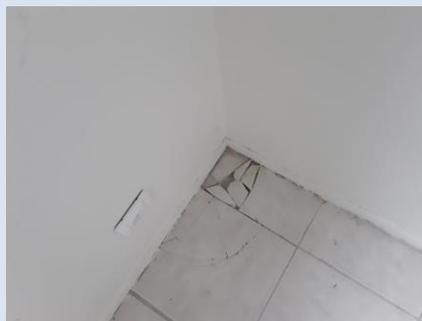
PRELEVEMENT : 309LAH0304P015			
NOM DU CLIENT	NUMERO DU DOSSIER	PIECE OU LOCAL	
OPH77	309LAH0304 29/10/2019	Cuisine (R+3)	
ELEMENT	DESCRIPTIF DU LABORATOIRE	DATE DE PRELEVEMENT	NOM DE L'OPERATEUR
Colle carrelage	Colle bitumineuse noire en faible quantité non séparable + colle grise	29/10/2019	JULIEN Mickaël
LOCALISATION		RESULTAT	
Sol		Fr2:Amiante non détecté
