## Rapport de Repérage des matériaux et produits contenant de l'amiante avant réalisation de travaux dans un immeuble bâti

Numéro de dossier : MA2401006527  
Rapport édité le : 05/02/2024

3 RUE PIERRE ET MARIE CURIE  
77430 CHAMPAGNE SUR SEINE  
Bat. 3,RDC

Lot numéro 309CAB0001,

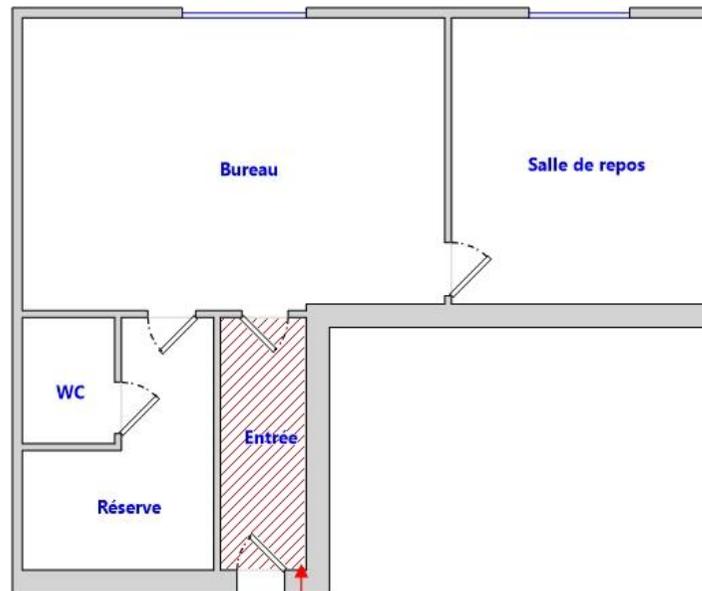
**Rez-de-chaussée Sol TRANSPORT ELEN**

P001 Dalle de sol (gris) + enduit platreux + peinture + Colle bitumineuse + Ragréage (gris) + matériau semi-dur (blanc) + matériau semi-dur (gris) EP  
(cf. tableau des analyses)
