Rapport de Repérage des matériaux et produits contenant de l'amiante avant réalisation de travaux dans un immeuble bâti

Numéro de dossier : MA2401006479
Rapport édité le : 31/01/2024

1 RUE PIERRE ET MARIE CURIE
77430 CHAMPAGNE SUR SEINE
Bat. 1; Porte 459 ETAGE RDC

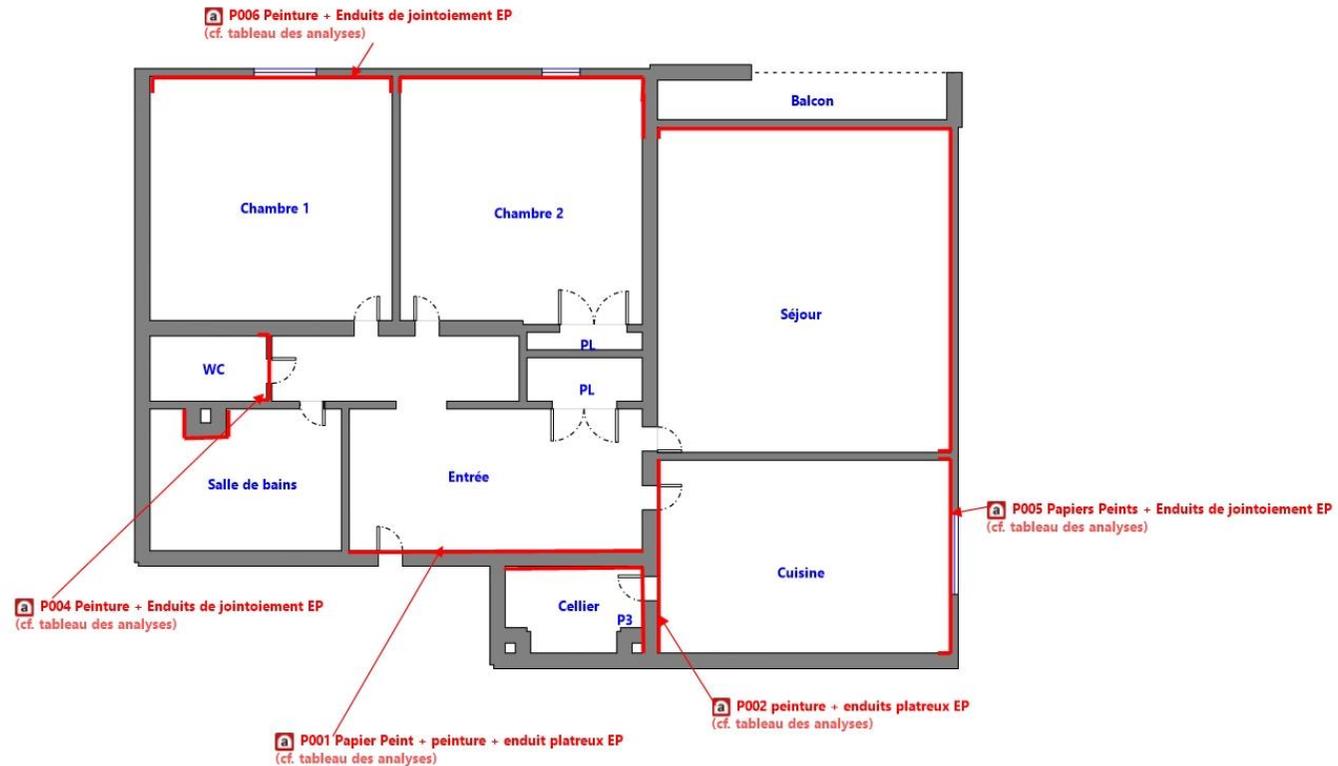
Rez-de-chaussée Mur Porte459

ZPSO	Niveau	Localisation	Zone	Description du prélèvement réalisé	Surface indicative
ZPSO001	Rez de chaussée Porte459	Entrée	Mur de refend	Analyse : P001 - Phase 2 Matériau fibreux de type papier peint (beige) ; matériau de type peinture (beige) ; matériau semi-dur de type plâtre (blanc) (Présence d'amiante)	4m2
ZPSO002	Rez de chaussée Porte459	Salle de bains; Cuisine; Cellier	Mur de refend	Analyse : P002 - Matériau de type système d'enduit peinture (blanc) ; matériau semi-dur de type plâtre (blanc) (Présence d'amiante) Analyse : P003 - Phase 2 Matériau de type peinture (blanc) ; matériau semi-dur (blanc) ; matériau semi-dur fibreux de type bois, copeaux (marron) en traces (Absence d'amiante)	12m2
ZPSO003	Rez de chaussée Porte459	WC	Cloisons avec liaisons sur murs et plafonds	Analyse : P004 - Phase 1 Matériau de type système d'enduit peinture (vert) ; matériau souple fibreux de type papier, carton (blanc) ; matériau semi-dur de type enduit (blanc) ; matériau souple fibreux de type papier, carton (marron) ; matériau semi-dur de type plâtre (blanc) (Présence d'amiante) - Phase 2 Matériau souple fibreux de type papier, carton (blanc) (Absence d'amiante) - Phase 3 Matériau souple fibreux de type papier, carton (marron) (Absence d'amiante)	2m2

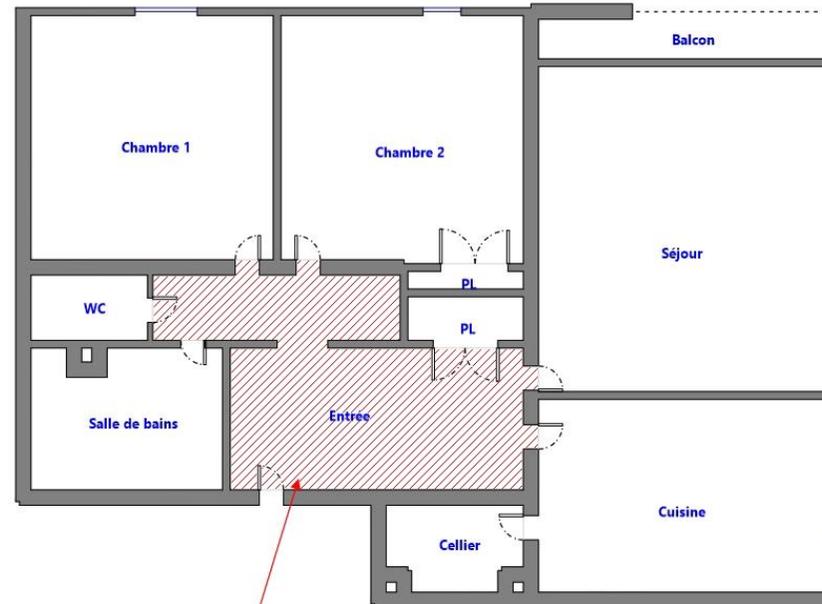
Rez-de-chaussée Sol Porte459

ZPSO006	Rez de chaussée Porte459	Entrée	Sol	Analyse : P009 - Phase 1 Matériau semi-dur de type dalle de sol (gris) (Présence d'amiante) - Phase 2 Matériau de type colle (fibreux) (bitumineux) (noir) (Présence d'amiante)	6m2

P009 Dalle de sol (gris) + colle bitumineuse EP
(cf. tableau des analyses)

Dans le cas où des matériaux contenant de l'amiante ont été repérés, il convient s'il a lieu de confier le désamiantage à une entreprise certifiée. Le repérage est conforme à la réglementation dans le cadre de cette mission. Toutefois, il n'est jamais possible d'être parfaitement exhaustif, dans la mesure où un sondage n'est représentatif qu'à l'endroit précis du support investigué. Il convient donc de rester toujours très vigilant lors des travaux quant à l'éventuelle mise à jour de matériaux suspects ce qui nécessitera un repérage complémentaire.
