Rapport de Repérage des matériaux et produits contenant de l'amiante avant réalisation de travaux dans un immeuble bâti

Numéro de dossier : MA2401006530
Rapport édité le : 31/01/2024

1 RUE PIERRE ET MARIE CURIE
77430 CHAMPAGNE SUR SEINE
Bat. 1; Porte 460 ETAGE 1

Lot numéro 309LAA0101,

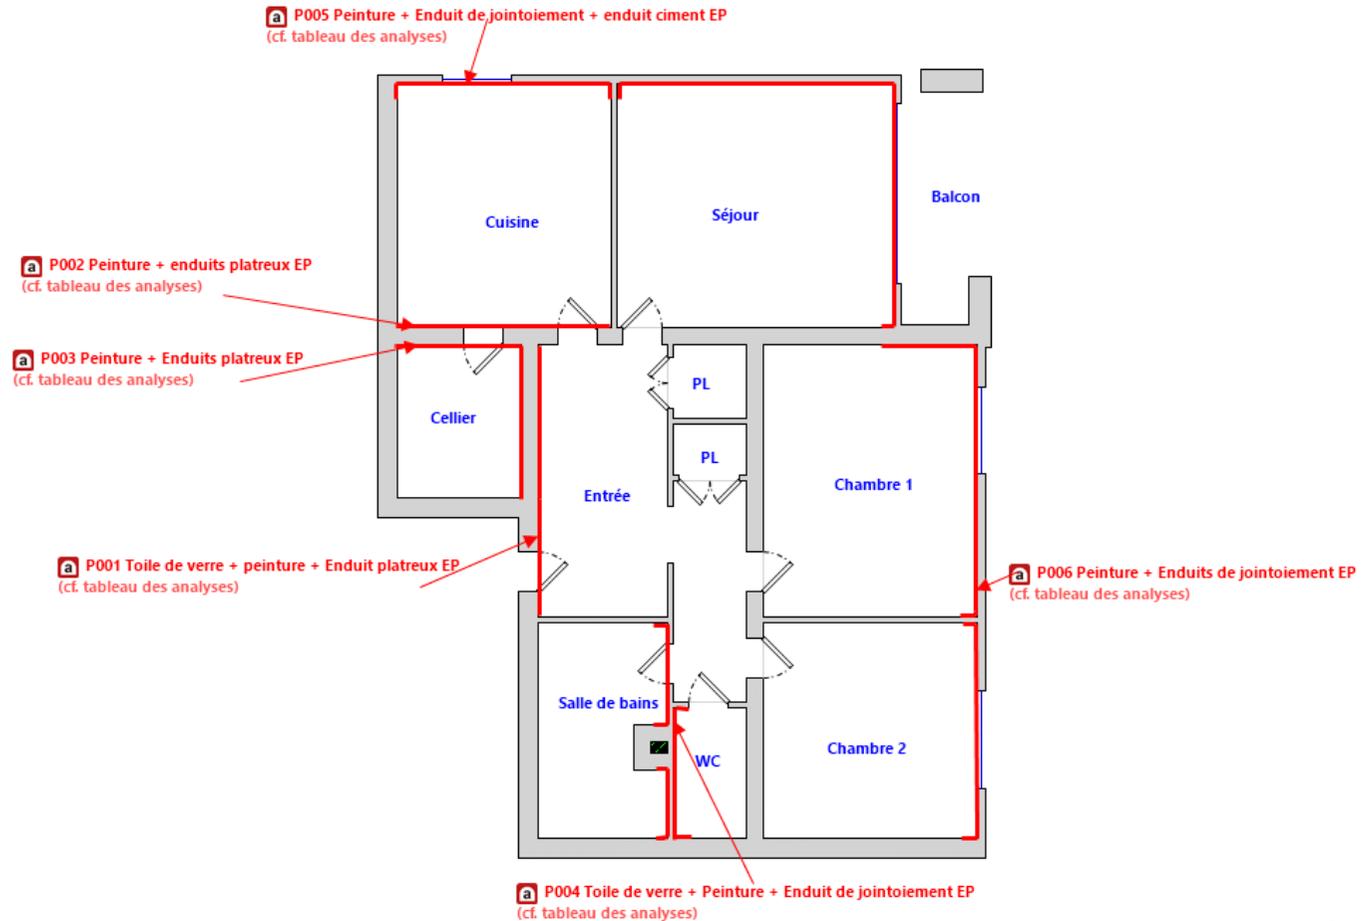
1er Etage Mur Porte460

ZPSO	Niveau	Localisation	Zone	Description du prélèvement réalisé	Surface indicative
ZPSO001	1ème étage Porte460	Entrée	Mur de refend	Analyse : P001 - Matériau de type maillage de fibres et liant (blanc) ; matériau de type peinture (blanc) ; matériau semi-dur de type plâtre (blanc) (Présence d'amiante)	4m2
ZPSO002	1ème étage Porte460	Cuisine; Cellier	Mur de refend	Analyse : P002 - Matériau de type système d'enduit peinture (gris) ; matériau semi-dur de type plâtre (blanc) en traces (Présence d'amiante) Analyse : P003 - Phase 2 Matériau de type système d'enduit peinture (jaune) ; matériau semi-dur (fibreux) (blanc) (Présence d'amiante)	10m2
ZPSO003	1ème étage Porte460	WC; Salle de bains	Cloisons avec liaisons sur murs et plafonds	Analyse : P004 - Phase 2 Matériau de type maillage de fibres et liant (blanc) ; matériau de type peinture (beige) ; matériau souple fibreux de type papier, carton (blanc) ; matériau semi-dur de type enduit (blanc) ; matériau souple fibreux de type papier, carton (marron) ; matériau semi-dur de type plâtre (blanc) (Présence d'amiante) - Phase 3 Matériau souple fibreux de type papier, carton (blanc) (Absence d'amiante) - Phase 4 Matériau souple fibreux de type papier, carton (marron) (Absence d'amiante)	12m2

ZPSO004	1ème étage Porte460	Cuisine; Séjour; Chambre 1; Chambre 2	Doublages avec liaisons sur murs et plafonds	Analyse : P005 - Phase 1 Matériau de type système d'enduit peinture (gris) ; matériau souple fibreux de type papier, carton (beige) ; matériau semi-dur (blanc) ; matériau souple fibreux de type papier, carton (marron) ; matériau semi-dur de type plâtre (blanc) (Présence d'amiante) - Phase 2 Matériau souple fibreux de type papier, carton (beige) (Absence d'amiante) - Phase 3 Matériau souple fibreux de type papier, carton (marron) (Absence d'amiante) Analyse : P006 - Phase 1 Matériau de type peinture (blanc) ; matériau souple fibreux de type papier, carton (blanc) ; matériau semi-dur de type enduit (blanc) ; matériau souple fibreux de type papier, carton (marron) ; matériau semi-dur de type plâtre (blanc) (Présence d'amiante) - Phase 2 Matériau souple fibreux de type papier, carton (blanc) (Absence d'amiante) - Phase 3 Matériau souple fibreux de type papier, carton (marron) (Absence d'amiante)	40m2

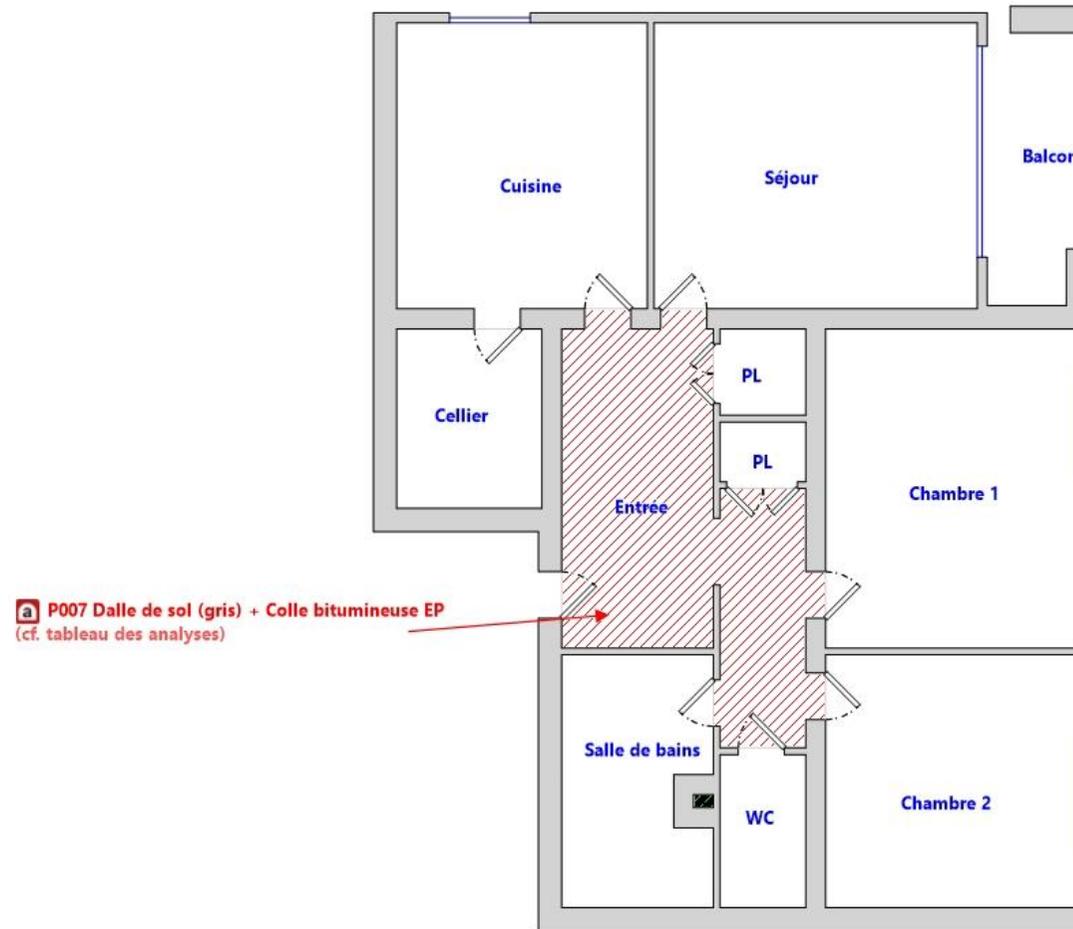
1er Etage Sol Porte460

ZPSO005	1ème étage Porte460	Entrée	Sol	Analyse : P007 - Phase 2 Matériau souple de type revêtement de sol (fibreux) (marron) (Absence d'amiante) - Phase 3 Matériau semi-dur de type dalle de sol (gris) (Présence d'amiante) - Phase 4 Matériau de type colle (fibreux) (bitumineux) (noir) (Présence d'amiante)	6m2

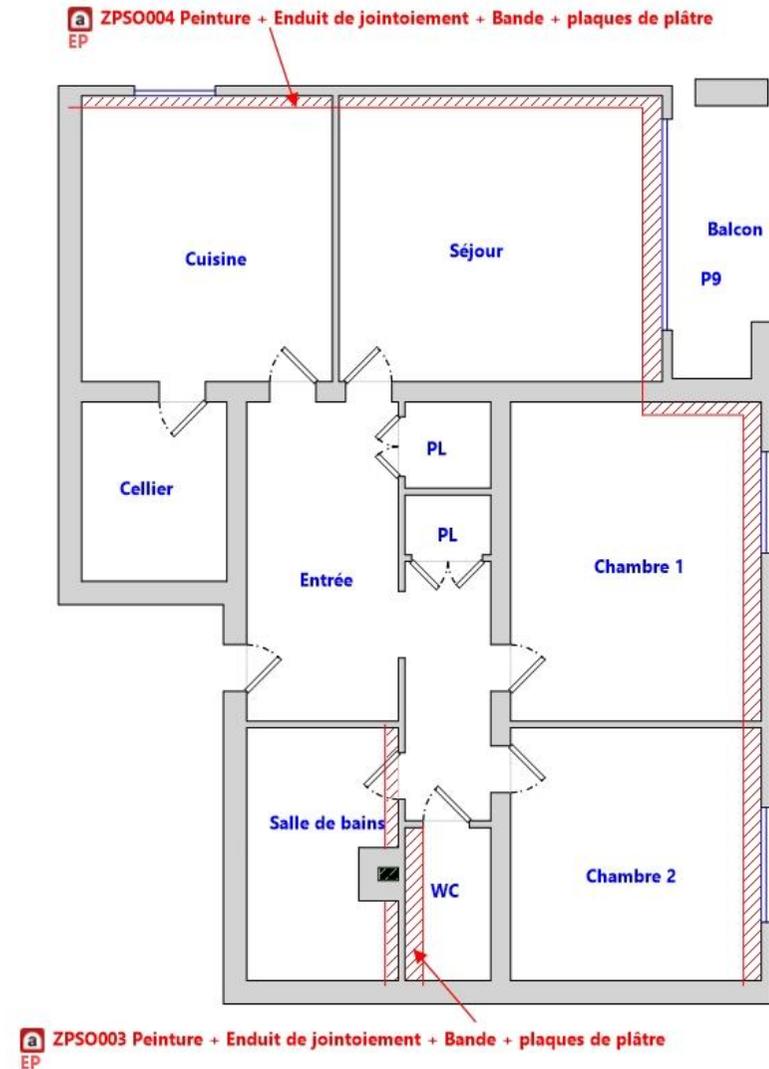
1er Etage Plafond Porte46C

Localisation	Continuité / Discontinuité	n° de sondage	Zone	Prélèvement effectué / Sondage et extension	Echantillon	Analyse	Photo
Balcon	Unique	1	Plafond	Oui 1ème étage Porte460 - Balcon : Plafond	<p><u>Identifiant:</u> ZPSO007</p> <p><u>Réf. échantillon:</u> MA2401006530/P009</p> <p><u>Réf. laboratoire:</u> 24RB001887-008</p> <p><u>Description:</u> Peinture + Enduit à base de plâtre</p> <p><u>Composant de la construction:</u> 4 - Plafonds et faux plafonds - Plafonds</p> <p><u>Partie à sonder:</u> Peinture + Enduit à base de plâtre</p> <p><u>Justificatif:</u> Après analyse en laboratoire</p>	<p><u>Analyse:</u> P009</p> <p><u>Partie analysée par le laboratoire:</u> - Matériau de type système d'enduit peinture (blanc) ; matériau semi-dur (gris) en traces : Absence d'amiante</p>
