## Rapport de Repérage des matériaux et produits contenant de l'amiante avant réalisation de travaux dans un immeuble bâti

Numéro de dossier : MA2401006515  
Rapport édité le : 31/01/2024

1 RUE PIERRE ET MARIE CURIE  
77430 CHAMPAGNE SUR SEINE

Lot numéro 309LAA0104,

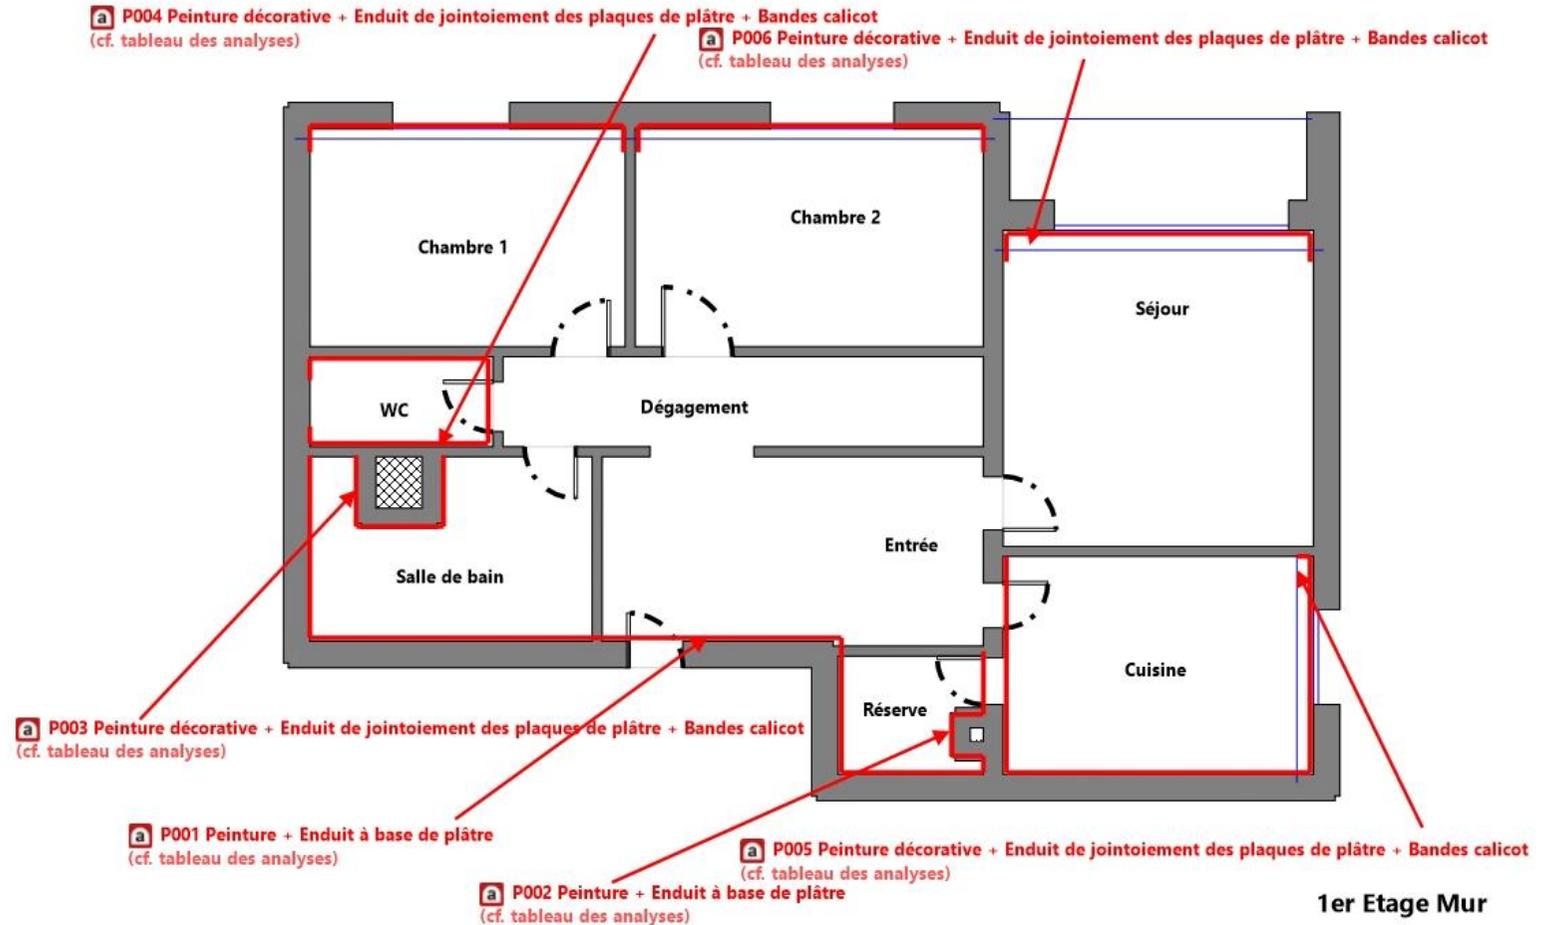
ZPSO	Niveau	Localisation	Zone	Description du prélèvement réalisé	Surface indicative
ZPSO001	1er étage	Entrée; Cuisine; Réserve; Salle de bain	Mur A; Mur de refend	<p><u>Analyse : P001</u> - Matériau de type système d'enduit peinture (beige) ; matériau semi-dur de type plâtre (blanc) ; matériau dur de type mortier, béton, chape (gris) en traces (Présence d'amiante)</p> <p><u>Analyse : P002</u> - Matériau de type système d'enduit peinture (blanc) ; matériau dur de type mortier, béton, chape (gris) (Présence d'amiante)</p>	15m <sup>2</sup>
ZPSO002	1er étage	Entrée; WC	Cloisons et doublages avec liaisons sur murs et plafonds; Cloisons avec liaisons sur murs et plafonds	<p><u>Analyse : P003</u> - Matériau de type système d'enduit peinture (brillant) (beige) ; matériau semi-dur de type plaque (plâtreux) (marron) (Présence d'amiante)</p> <p><u>Analyse : P004</u> - Phase 1 Matériau de type système d'enduit peinture (brillant) (beige) ; matériau souple fibreux de type papier, carton (blanc) ; matériau semi-dur de type enduit (brillant) (blanc) ; matériau semi-dur de type plaque (plâtreux) (marron) (Présence d'amiante)</p> <p>- Phase 2 Matériau souple fibreux de type papier, carton (blanc) (Absence d'amiante)</p>	24m <sup>2</sup>

ZPSO004	1er étage	Séjour; Chambre 1; Chambre 2	Doublages avec liaisons sur murs et plafonds	<p><u>Analyse : P005</u> - Phase 1 Matériau fibreux de type papier peint (beige) ; matériau de type système d'enduit peinture (brillant) (beige) ; matériau souple fibreux de type papier, carton (blanc) ; matériau semi-dur de type enduit (brillant) (blanc) ; matériau semi-dur de type plaque (plâtreux) (marron) (Présence d'amiante)</p> <p>- Phase 2 Matériau souple fibreux de type papier, carton (blanc) (Absence d'amiante)</p> <p><u>Analyse : P006</u> - Matériau de type système d'enduit peinture (brillant) (beige) ; matériau souple fibreux de type papier, carton (blanc) ; matériau semi-dur de type enduit (brillant) (blanc) ; matériau semi-dur de type plaque (plâtreux) (marron) (Présence d'amiante)</p>	31m <sup>2</sup>
ZPSO005	1er étage	Entrée	Sol	<p><u>Analyse : P007</u> - Phase 1 Matériau semi-dur de type revêtement de sol (collant) (vert) (Absence d'amiante)</p> <p>- Phase 2 Matériau de type colle (jaune) ; matériau semi-dur de type dalle de sol (blanc) (Présence d'amiante)</p> <p>- Phase 3 Matériau de type colle bitumineux (noir) (Présence d'amiante)</p>	4m <sup>2</sup>
