## Rapport de Repérage des matériaux et produits contenant de l'amiante avant réalisation de travaux dans un immeuble bâti

Numéro de dossier : MA2401006544  
Rapport édité le : 06/02/2024

1 RUE PIERRE ET MARIE CURIE  
77430 CHAMPAGNE SUR SEINE  
Bat. 1; Porte 464 ETAGE 2

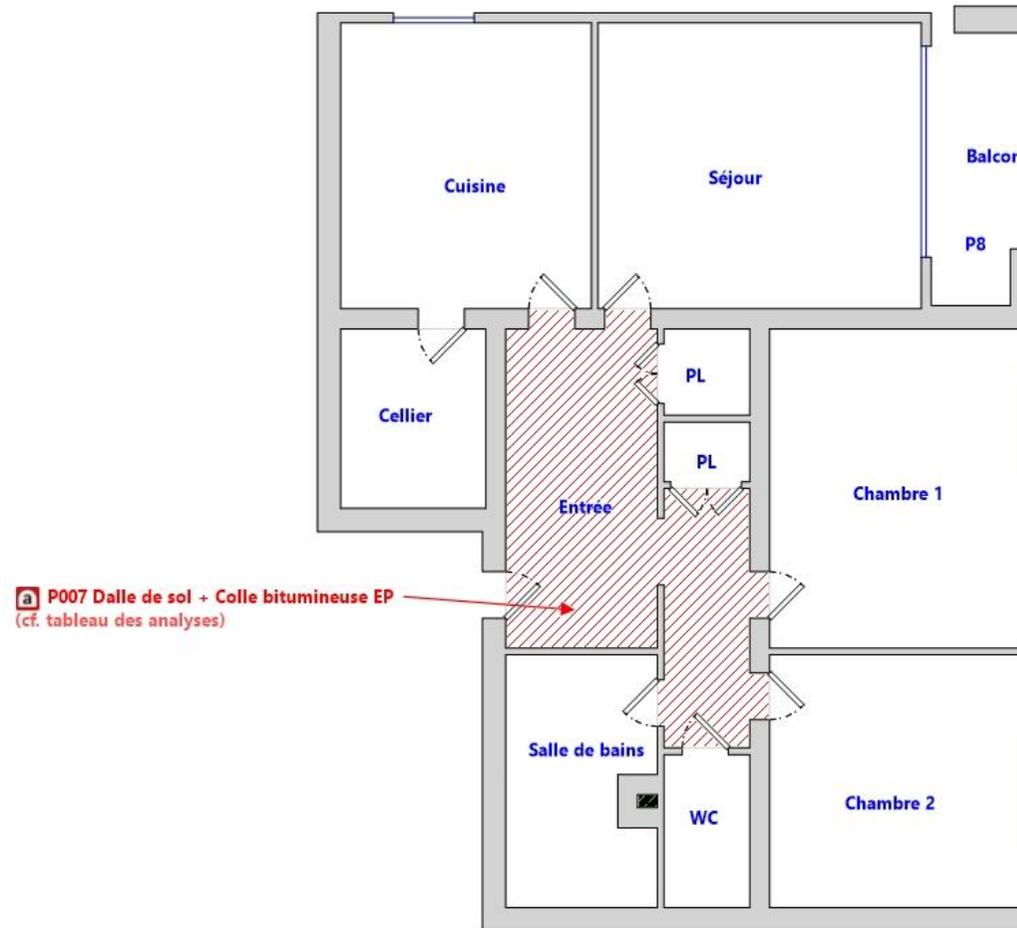
**2ème Etage Sol Porte464**

ZPSO005	2ème étage Porte464	Entrée	Sol	<p><b>Analyse : P007</b> - Phase 1 Matériau semi-dur de type dalle de sol (gris) (Présence d'amiante)</p> <p>- Phase 2 Matériau de type colle (fibreuse) (bitumineux) (noir) (Présence d'amiante)</p>	4m <sup>2</sup>

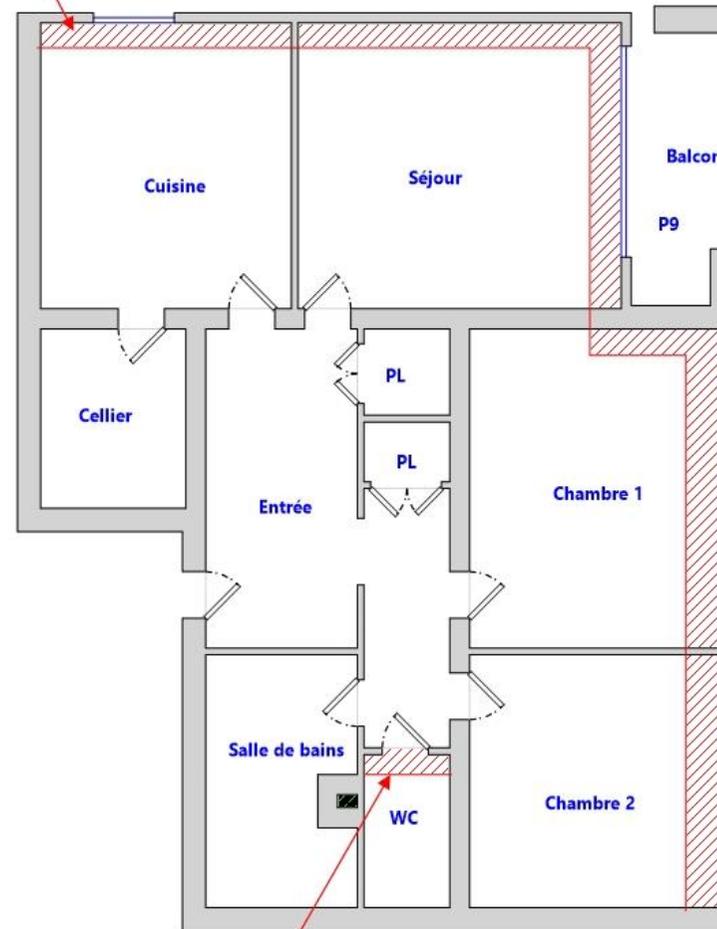
**2ème Etage Plafond Porte464**

ZPSO004 Peinture + Enduit de jointoiment + Bande + plaques de plâtre

ZPSO003 Peinture + Enduit de jointoiment + Bande + plaques de plâtre
