Rapport de Repérage des matériaux et produits contenant de l'amiante avant réalisation de travaux dans un immeuble bâti

Numéro de dossier : MA2401006541
Rapport édité le : 02/02/2024

1 RUE PIERRE ET MARIE CURIE
77430 CHAMPAGNE SUR SEINE
Bat. 1; Porte 465 ETAGE 2

Lot numéro 309LAA0202,

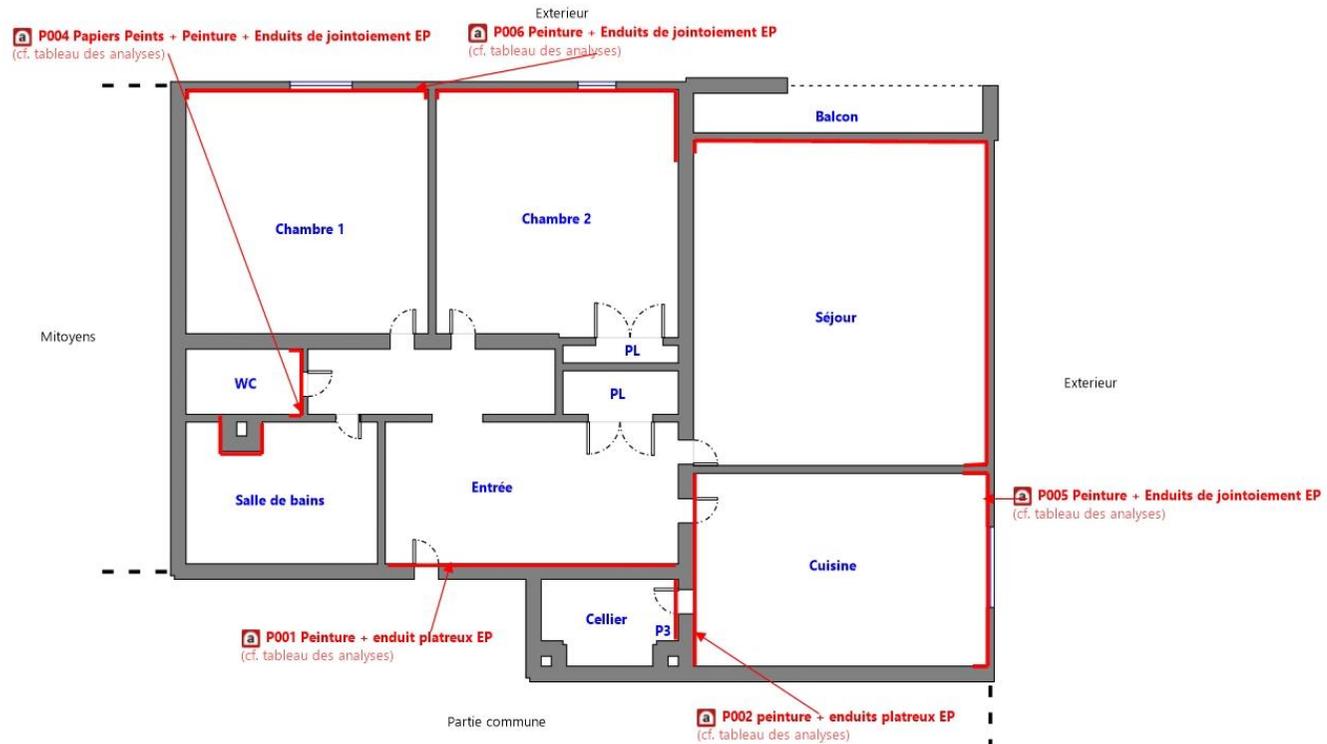
2ème Etage Mur Porte465

ZPSO	Niveau	Localisation	Zone	Description du prélèvement réalisé	Surface indicative
ZPSO001	2ème étage Porte465	Entrée	Mur de refend	Analyse : P001 - Phase 1 Matériau de type système d'enduit peinture (blanc) ; matériau semi-dur de type plâtre (blanc) (Présence d'amiante) - Phase 2 Matériau semi-dur de type plâtre (blanc) (Absence d'amiante)	5m2
ZPSO002	2ème étage Porte465	Salle de bains; Cuisine; Cellier	Mur de refend	Analyse : P002 - Matériau de type système d'enduit peinture (jaune) ; matériau semi-dur de type plâtre (blanc) (Présence d'amiante) Analyse : P003 - Matériau de type peinture (blanc) ; matériau semi-dur (blanc) (Absence d'amiante)	25m2
ZPSO003	2ème étage Porte465	WC	Cloisons avec liaisons sur murs et plafonds	Analyse : P004 - Phase 2 Matériau fibreux de type papier peint (de différentes couleurs) ; matériau de type peinture (beige) ; matériau semi-dur (beige) ; matériau souple fibreux de type papier, carton (blanc) ; matériau semi-dur de type enduit (blanc) ; matériau souple fibreux de type papier, carton (beige) ; matériau souple fibreux de type papier, carton (marron) ; matériau semi-dur de type plâtre (blanc) (Présence d'amiante) - Phase 3 Matériau souple fibreux de type papier, carton (blanc) (Absence d'amiante) - Phase 4 Matériau souple fibreux de type papier, carton (beige) (Absence d'amiante) - Phase 5 Matériau souple fibreux de type papier, carton (marron) (Absence d'amiante)	2m2

ZPSO004	2ème étage Porte465	Chambre 1; Chambre 2; Séjour; Cuisine	Doublages avec liaisons sur murs et plafonds	Analyse : P005 - Phase 1 Matériau de type peinture (beige) ; matériau semi-dur (beige) ; matériau souple fibreux de type papier, carton (blanc) ; matériau semi-dur de type enduit (blanc) ; matériau souple fibreux de type papier, carton (marron) ; matériau semi-dur de type plâtre (blanc) en traces (Présence d'amiante) - Phase 2 Matériau souple fibreux de type papier, carton (blanc) (Absence d'amiante) - Phase 3 Matériau souple fibreux de type papier, carton (marron) (Absence d'amiante) - Phase 4 Matériau semi-dur de type plâtre (blanc) (Absence d'amiante) Analyse : P006 - Phase 1 Matériau de type peinture (blanc) ; matériau semi-dur (beige) ; matériau souple fibreux de type papier, carton (blanc) ; matériau semi-dur de type enduit (blanc) ; matériau souple fibreux de type papier, carton (marron) ; matériau semi-dur de type plâtre (blanc) en traces (Présence d'amiante) - Phase 2 Matériau souple fibreux de type papier, carton (blanc) (Absence d'amiante) - Phase 3 Matériau souple fibreux de type papier, carton (marron) (Absence d'amiante) - Phase 4 Matériau semi-dur de type plâtre (blanc) (Absence d'amiante)	45m2
