## Rapport de Repérage des matériaux et produits contenant de l'amiante avant réalisation de travaux dans un immeuble bâti

Numéro de dossier : MA2503052572  
Rapport édité le : 09/04/2025

1 Rue Pierre et Marie Curie  
77430 Champagne-sur-Seine  
Etage 03; Porte 468

Lot numéro 309LAA0301,

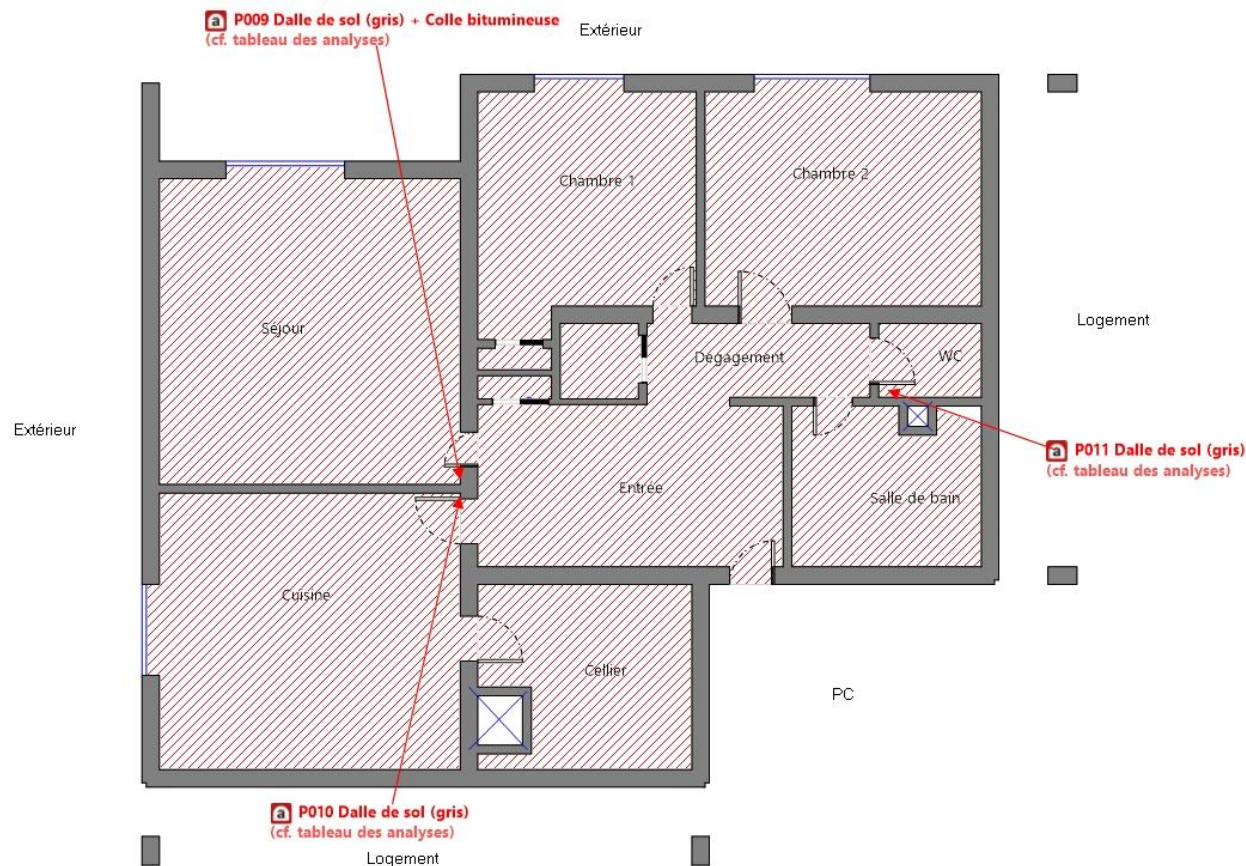
3ème Etage Sol

| ZPSO | Niveau | Localisation | Zone | Description du prélèvement réalisé | Estimatif des quantités |
|---|---|---|---|---|---|
| ZPSO005 | 3ème étage 517 | Entrée; Cuisine; Séjour; Dégagement;<br>Chambre 1; Chambre 2; Salle de bain | Sol | <u>Analyse : P009</u><br>- Phase 1 Matériau semi-dur de type dalle de sol (gris) (Présence d'amiante)<br>- Phase 2 Matériau de type colle (fibreuse) (bitumineux) (noir) (Présence d'amiante)<br><u>Analyse : P010</u><br>- Matériau semi-dur de type dalle de sol (gris) (Présence d'amiante) | 78m2 |
| ZPSO006 | 3ème étage 517 | WC | Sol | <u>Analyse : P011</u><br>- Phase 2 Matériau souple de type revêtement de sol (fibreuse) (beige) ; matériau de type peinture (blanc) ; matériau de type colle (jaune) (Absence d'amiante)<br>- Phase 3 Matériau semi-dur de type dalle de sol (gris) (Présence d'amiante) | 2m2 |

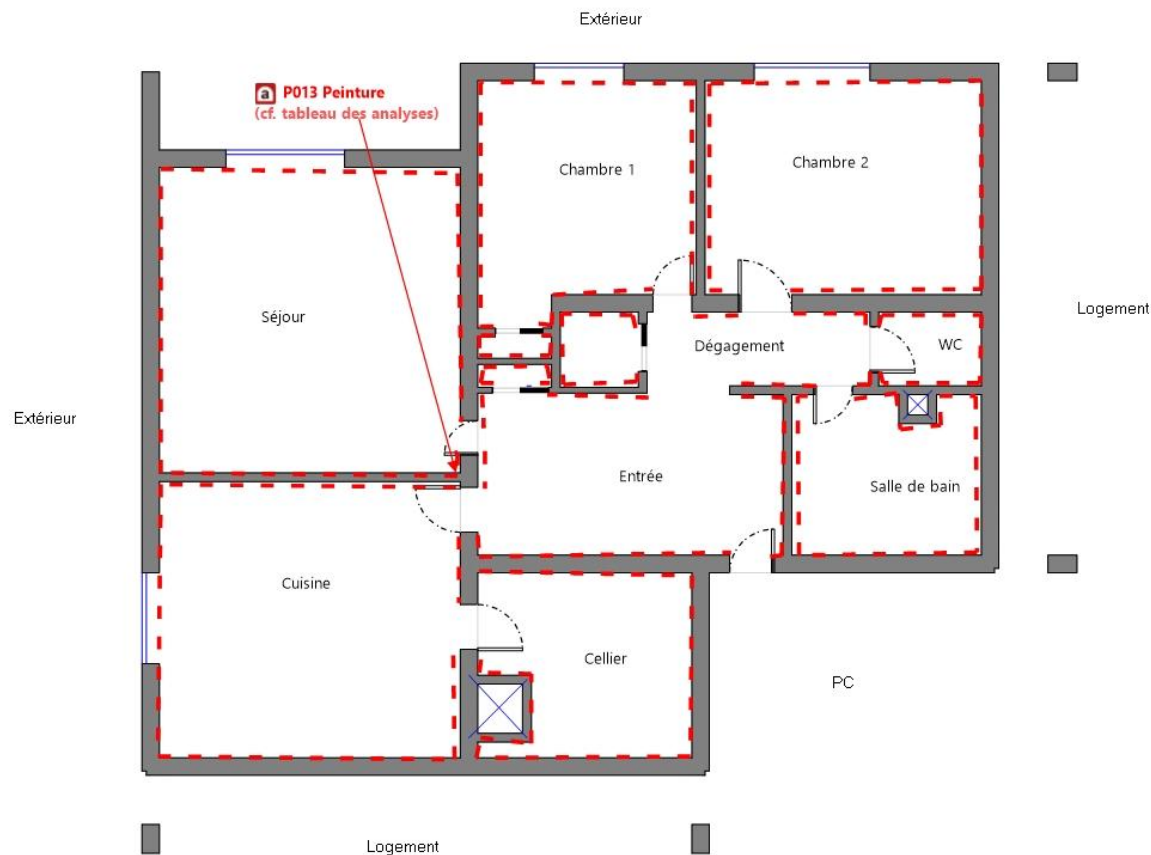
3ème étage plinthes

| ZPSO | Niveau | Localisation | Zone | Description du prélèvement réalisé | Estimatif des quantités |
|---|---|---|---|---|---|
| ZPSO008 | 3ème étage 517 | Entrée; Cuisine; Cellier; Séjour;<br>Dégagement; Chambre 1; Chambre 2;<br>WC; Salle de bain | Plinthes /<br>Menuiseries | <u>Analyse : P013</u><br>- Phase 2 Matériau de type peinture (blanc) ; matériau semi-dur fibreux de type bois, copeaux (marron) (Présence d'amiante) | 120ml |
