Rapport de Repérage des matériaux et produits contenant de l'amiante avant réalisation de travaux dans un immeuble bâti

Numéro de dossier : MA2401006523
Rapport édité le : 30/01/2024

1 RUE PIERRE ET MARIE CURIE
77430 CHAMPAGNE SUR SEINE
Bat. N/A; Porte 468

Lot numéro 309LAA0301,

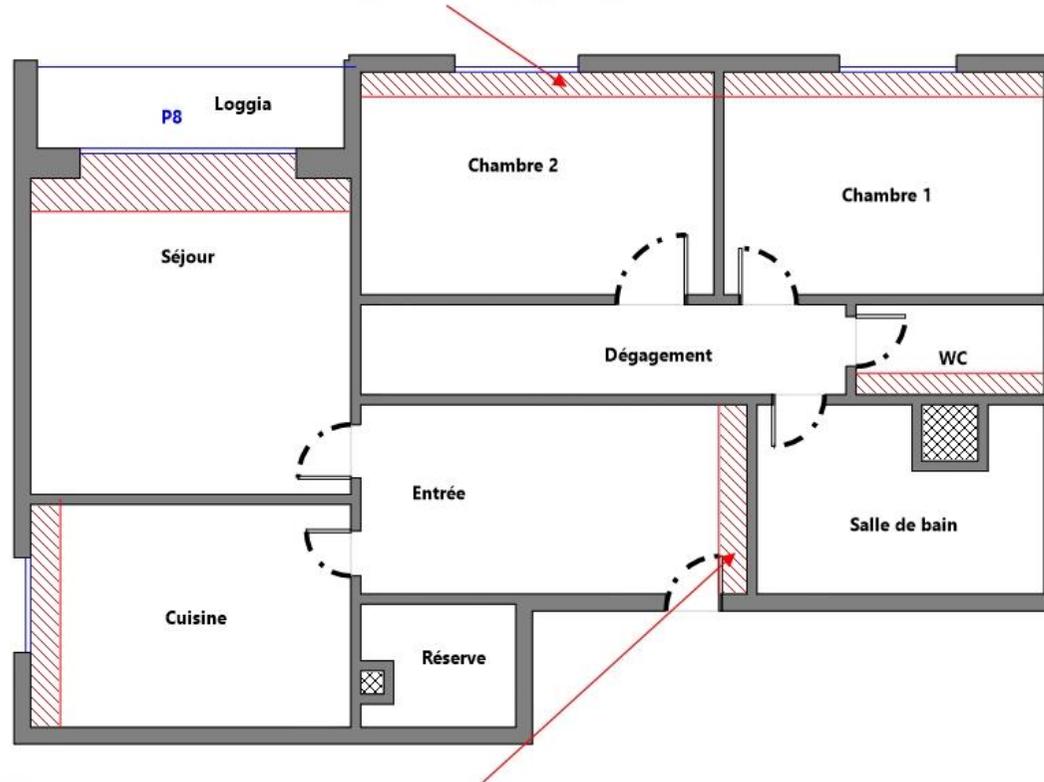
a ZPS004 Couche1: Peinture décorative + Couche2: Enduit de jointoiment des plaques de plâtre + Couche3: Bandes calicot
