## Rapport de Repérage des matériaux et produits contenant de l'amiante avant réalisation de travaux dans un immeuble bâti

Numéro de dossier : MA2401006434  
Rapport édité le : 30/01/2024

1 RUE PIERRE ET MARIE CURIE  
77430 CHAMPAGNE SUR SEINE  
Porte 470

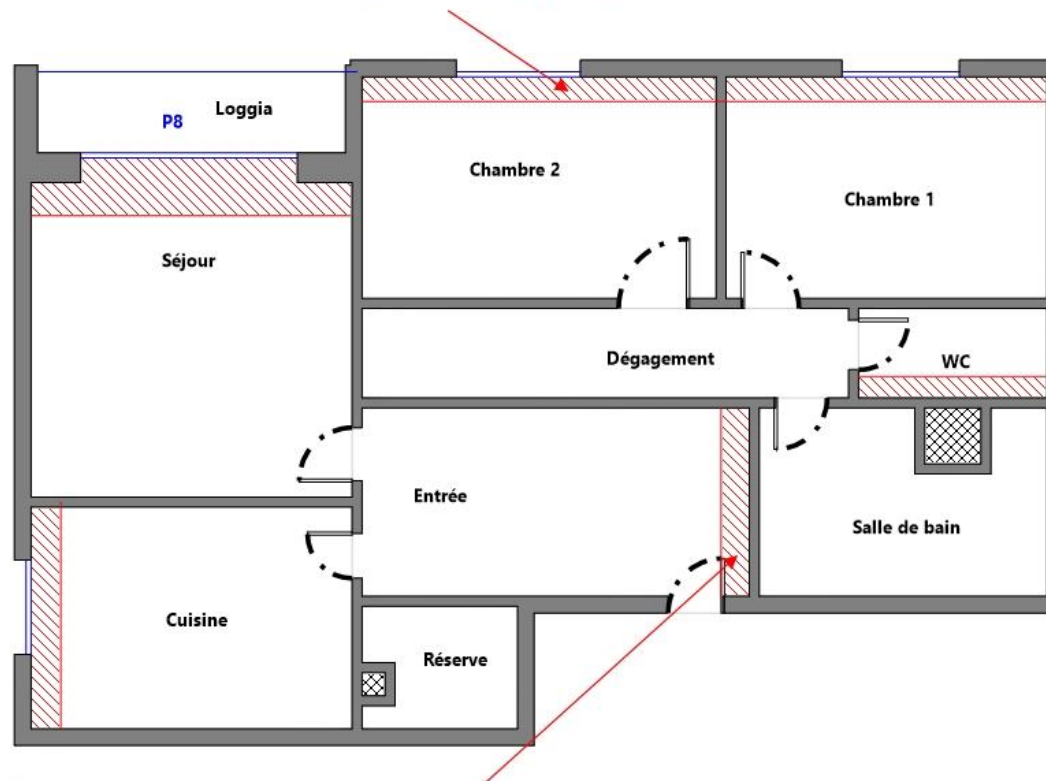
ZPSO004 Couche1: Peinture décorative + Couche2: Enduit de jointoiment des plaques de plâtre + Couche3: Bandes calicot

ZPSO002 Couche1: Peinture décorative + Couche2: Enduit de jointoiment des plaques de plâtre + Couche3: Bandes calicot

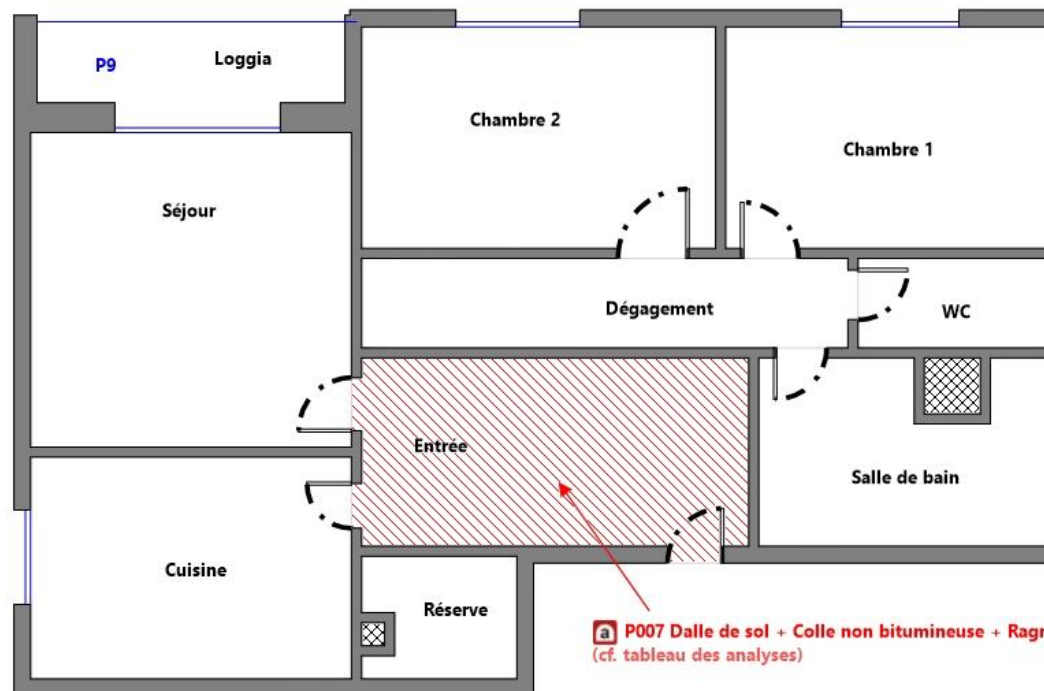
| ZPSO | Niveau | Localisation | Zone | Description du prélèvement réalisé | Surface indicative |
|---|---|---|---|---|---|
| ZPSO005 | 3ème étage | Entrée | Sol | <b>Analyse : P007</b><br>- Phase 1 Matériau souple de type revêtement de sol (marron) (Absence d'amiante)<br>- Phase 2 Matériau semi-dur de type dalle de sol (gris) (Présence d'amiante)<br>- Phase 3 Matériau de type colle (jaune) ; matériau semi-dur de type ragréage (gris) ; matériau semi-dur (beige) (Présence d'amiante) | 4m² |
