## Rapport de Repérage des matériaux et produits contenant de l'amiante avant réalisation de travaux dans un immeuble bâti

Numéro de dossier : MA2401006462  
Rapport édité le : 05/02/2024

3 RUE PIERRE ET MARIE CURIE  
77430 CHAMPAGNE SUR SEINE  
Cage :AB; Etage RDC

Lot numéro 309LAB0001,

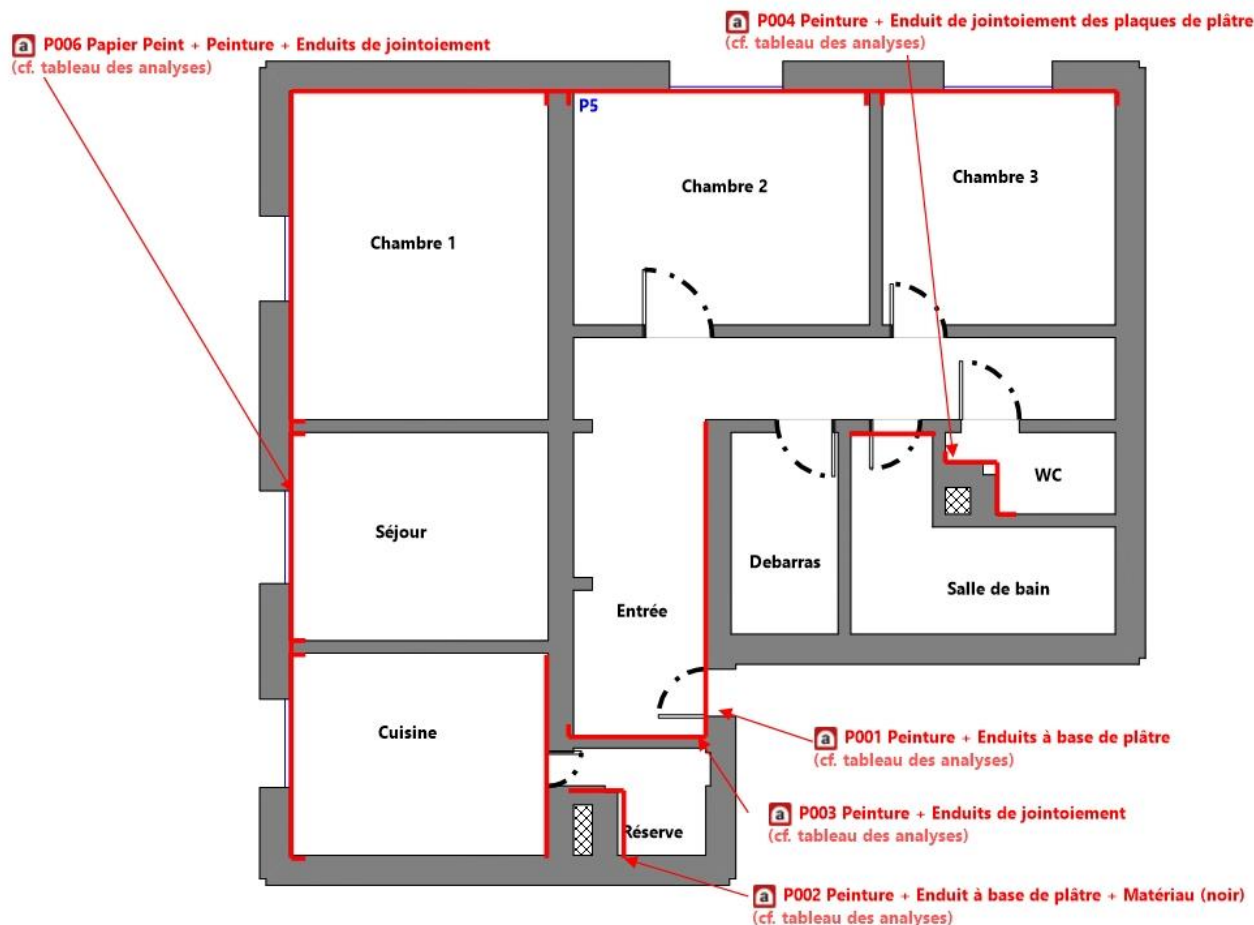
| | <b>Planche de repérage des matériaux et produits amiantés</b> |

| ZPSO | Niveau | Localisation | Zone | Description du prélèvement réalisé | Surface indicative |
|---|---|---|---|---|---|
| ZPSO001 | Rez de chaussée | Entrée; Cuisine; Réserve; Salle de bain | Mur A; Mur de refend | Analyse : P001<br>- Matériau de type système d'enduit peinture (blanc) ; matériau semi-dur (blanc) + (marron) (Présence d'amiante)<br>Analyse : P002<br>- Matériau de type système d'enduit peinture (beige) ; matériau (noir) en traces (Présence d'amiante) | 25m2 |
| ZPSO002 | Rez de chaussée | Entrée; WC | Cloisons avec liaisons sur murs et plafonds | Analyse : P003<br>- Phase 2 Matériau de type système d'enduit peinture (brillant) (blanc) ; matériau souple fibreux de type papier, carton (beige) ; matériau semi-dur de type enduit (blanc) ; matériau semi-dur de type plaque (plâtreux) (marron) (Présence d'amiante)<br>- Phase 3 Matériau souple fibreux de type papier, carton (beige) (Absence d'amiante)<br>Analyse : P004<br>- Phase 2 Matériau de type système d'enduit peinture (brillant) (vert) ; matériau semi-dur de type plaque (plâtreux) (marron) (Présence d'amiante) | 10m2 |
| ZPSO004 | Rez de chaussée | Séjour; Chambre 1; Chambre 2 | Doublages avec liaisons sur murs et plafonds | Analyse : P005<br>- Phase 1 Matériau de type système d'enduit peinture (beige) ; matériau souple fibreux de type papier, carton (marron) en traces ; matériau semi-dur de type plâtre (blanc) en traces (Absence d'amiante)<br>- Phase 2 Matériau souple fibreux de type papier, carton (marron) (Absence d'amiante)<br>- Phase 3 Matériau semi-dur de type plâtre (blanc) (Absence d'amiante)<br>Analyse : P006<br>- Phase 2 Matériau fibreux de type papier peint (blanc) ; matériau de type système d'enduit peinture (brillant) (blanc) ; matériau souple fibreux de type papier, carton (beige) ; matériau semi-dur de type enduit (blanc) ; matériau semi-dur de type plaque (plâtreux) (marron) (Présence d'amiante)<br>- Phase 3 Matériau souple fibreux de type papier, carton (beige) (Absence d'amiante) | 55m2 |
| ZPSO005 | Rez de chaussée | Entrée | Sol | Analyse : P007<br>- Phase 1 Matériau de type système d'enduit peinture (blanc) ; matériau semi-dur de type dalle de sol (gris) (Présence d'amiante)<br>- Phase 2 Matériau de type colle bitumineux (noir) (Présence d'amiante) | 4m2 |

Dans le cas où des matériaux contenant de l'amiante ont été repérés, il convient s'il a lieu de confier le désamiantage à une entreprise certifiée. Le repérage est conforme à la réglementation dans le cadre de cette mission. Toutefois, il n'est jamais possible d'être parfaitement exhaustif, dans la mesure où un sondage n'est représentatif qu'à l'endroit précis du support investigué. Il convient donc de rester toujours très vigilant lors des travaux quant à l'éventuelle mise à jour de matériaux suspects ce qui nécessitera un repérage complémentaire.

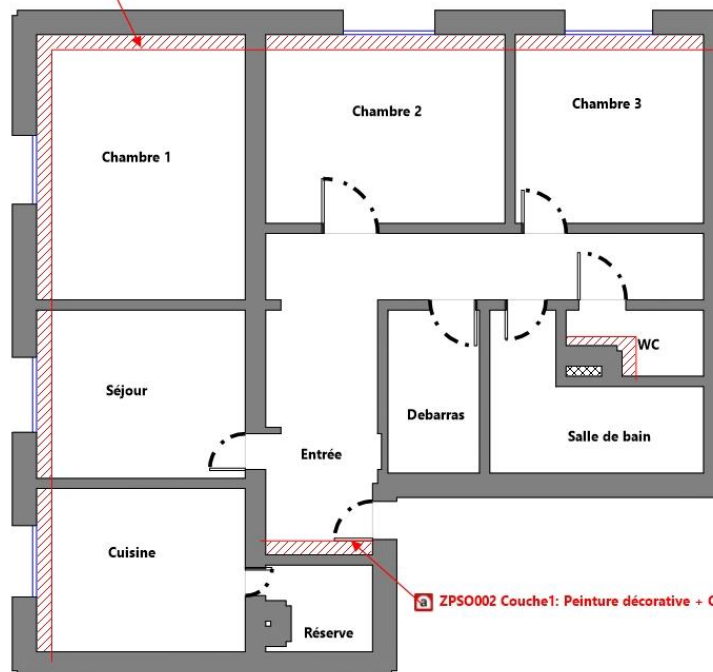
| | <b>Planche de repérage des matériaux et produits amiantés</b> |

**a ZPSO004** Couche1: Peinture décorative + Couche2: Enduit de jointoiment des plaques de plâtre + Couche3: Bandes calicot

**a ZPSO002** Couche1: Peinture décorative + Couche2: Enduit de jointoiment des plaques de plâtre + Couche3: Bandes calicot
