## Rapport de Repérage des matériaux et produits contenant de l'amiante avant réalisation de travaux dans un immeuble bâti

Numéro de dossier : MA2401006432  
Rapport édité le : 04/02/2024

3 RUE PIERRE ET MARIE CURIE  
77430 CHAMPAGNE SUR SEINE  
Bat. N/A, cage :AB; Porte 473

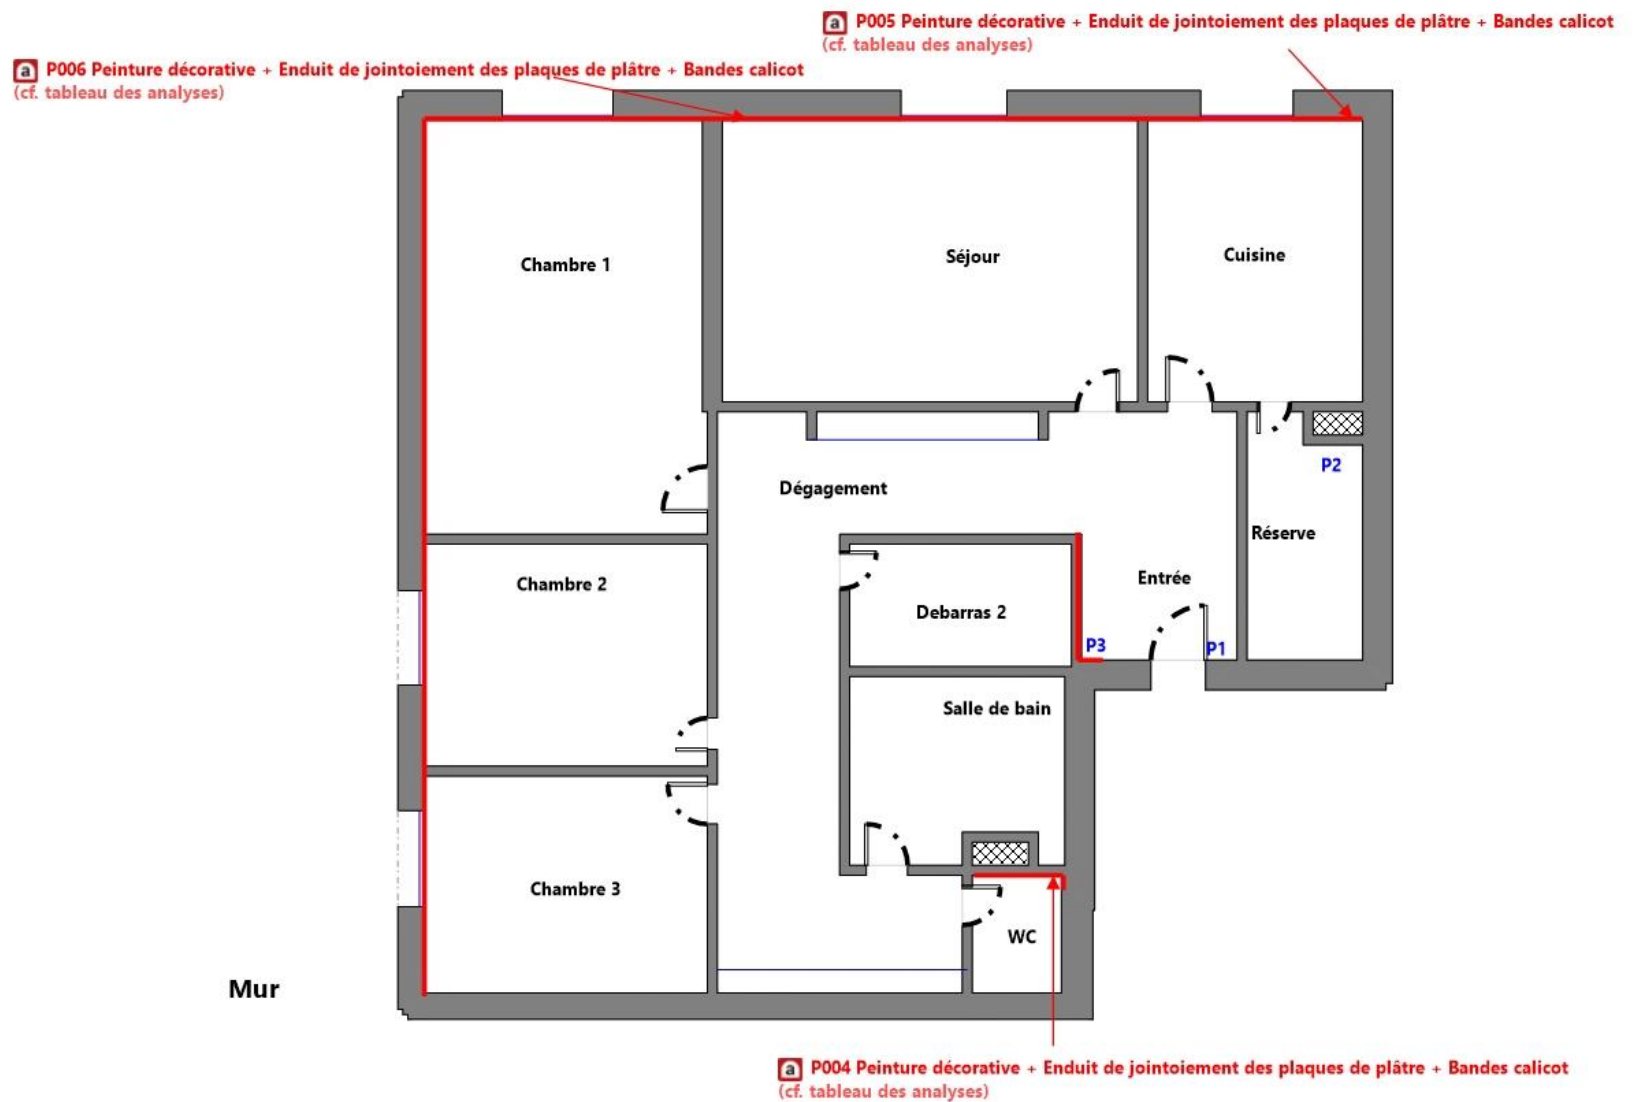
| | <b>Planche de repérage des matériaux et produits amiantés</b> |

| ZPSO | Niveau | Localisation | Zone | Description du prélèvement réalisé | Surface indicative |
|---|---|---|---|---|---|
| ZPSO002 | Rez de chaussée | Entrée; WC | Cloisons et doublages avec liaisons sur murs et plafonds;<br>Cloisons avec liaisons sur murs et plafonds | Analyse : P003<br>- Matériau de type peinture (blanc) ; matériau semi-dur de type enduit (beige) + (marron) (Absence d'amiante)<br>Analyse : P004<br>- Phase 2 Matériau de type système d'enduit peinture (beige) ; matériau semi-dur de type plaque (plâtreux) (marron) ; matériau (noir) (Présence d'amiante) | 7m2 |
| ZPSO004 | Rez de chaussée | Chambre 1; Chambre 2; Chambre 3; Séjour | Doublages avec liaisons sur murs et plafonds | Analyse : P005<br>- Phase 2 Matériau de type système d'enduit peinture (brillant) (beige) ; matériau souple fibreux de type papier, carton (beige) ; matériau semi-dur de type enduit (blanc) ; matériau semi-dur de type plaque (plâtreux) (marron) (Présence d'amiante)<br>- Phase 3 Matériau souple fibreux de type papier, carton (beige) (Absence d'amiante)<br>Analyse : P006<br>- Phase 2 Matériau de type système d'enduit peinture (beige) ; matériau semi-dur de type plaque (plâtreux) (marron) (Présence d'amiante) | 42,5m2 |

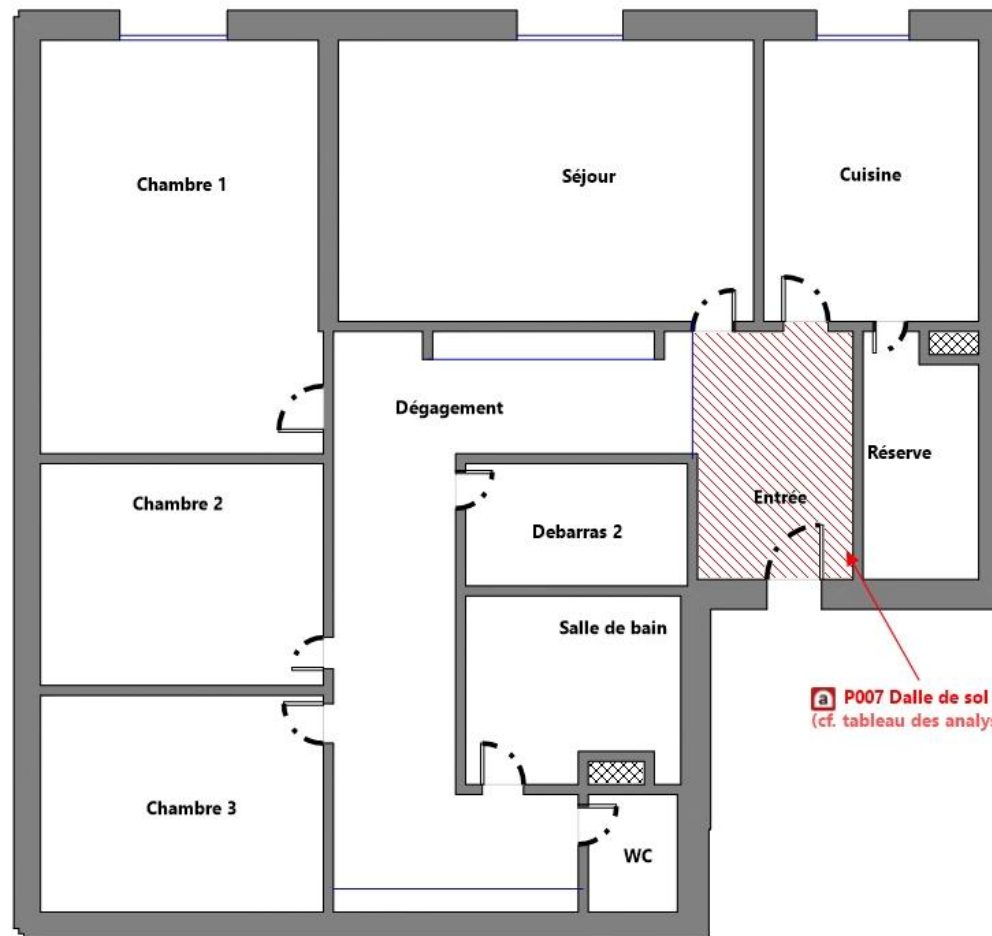
SOL

| ZPSO | Niveau | Localisation | Zone | Description du prélèvement réalisé | Surface indicative |
|---|---|---|---|---|---|
| ZPSO005 | Rez de chaussée | Entrée | Sol | Analyse : P007<br>- Matériau de type système d'enduit peinture (marron) ; matériau semi-dur de type dalle de sol (gris) (Présence d'amiante) | 6m2 |
