## Rapport de Repérage des matériaux et produits contenant de l'amiante avant réalisation de travaux dans un immeuble bâti

Numéro de dossier : MA2401006487  
Rapport édité le : 05/02/2024

3 RUE PIERRE ET MARIE CURIE  
77430 CHAMPAGNE SUR SEINE  
Cage :AB; Etage RDC

Lot numéro 309LAB0003,

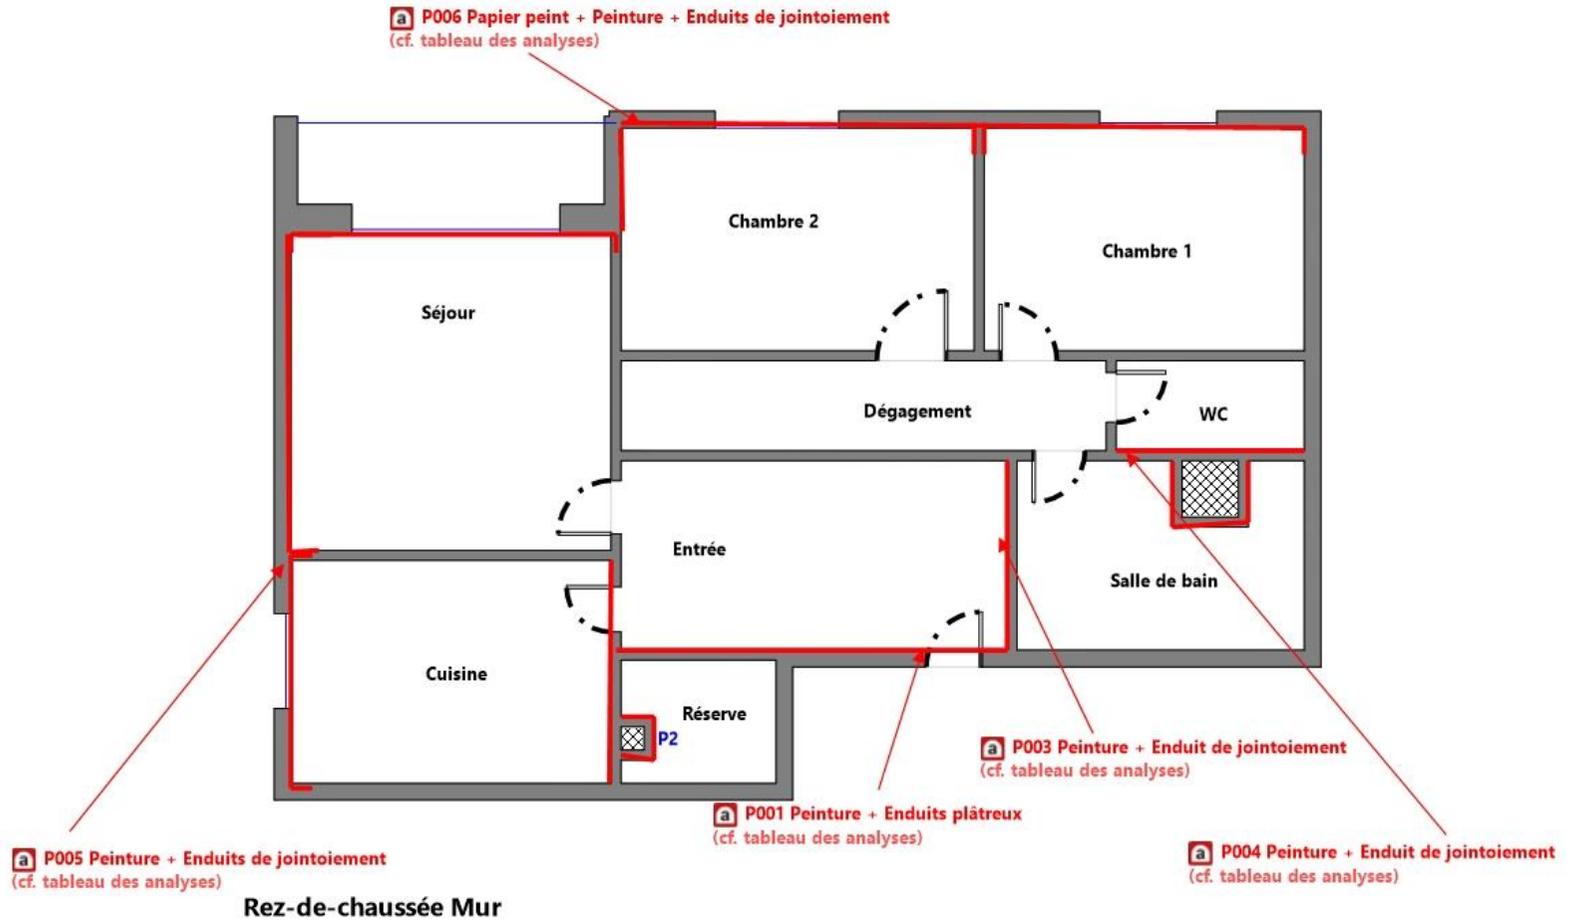
ZPSO	Niveau	Localisation	Zone	Description du prélèvement réalisé	Surface indicative
ZPSO001	Rez de chaussée	Entrée; Cuisine; Réserve; Salle de bain	Mur de refend	<p>Analyse : P001</p> <ul style="list-style-type: none"> <li>- Matériau de type système d'enduit peinture (gris) ; matériau semi-dur (beige) (Présence d'amiante)</li> </ul> <p>Analyse : P002</p> <ul style="list-style-type: none"> <li>- Matériau de type système d'enduit peinture (gris) ; matériau dur de type mortier, béton, chape (gris) en traces (Absence d'amiante)</li> </ul>	35m2
ZPSO002	Rez de chaussée	Entrée; WC	Cloisons avec liaisons sur murs et plafonds	<p>Analyse : P003</p> <ul style="list-style-type: none"> <li>- Phase 2 Matériau de type système d'enduit peinture (gris) ; matériau souple fibreux de type papier, carton (beige) ; matériau souple fibreux de type papier, carton (marron) ; matériau semi-dur de type plâtre (blanc) en traces (Présence d'amiante)</li> <li>- Phase 3 Matériau souple fibreux de type papier, carton (beige) (Absence d'amiante)</li> <li>- Phase 4 Matériau souple fibreux de type papier, carton (marron) (Absence d'amiante)</li> <li>- Phase 5 Matériau semi-dur de type plâtre (blanc) (Absence d'amiante)</li> </ul> <p>Analyse : P004</p> <ul style="list-style-type: none"> <li>- Phase 2 Matériau de type système d'enduit peinture (blanc) ; matériau souple fibreux de type papier, carton (beige) ; matériau souple fibreux de type papier, carton (marron) ; matériau semi-dur de type plâtre (blanc) (Présence d'amiante)</li> <li>- Phase 3 Matériau souple fibreux de type papier, carton (beige) (Absence d'amiante)</li> <li>- Phase 4 Matériau souple fibreux de type papier, carton (marron) (Absence d'amiante)</li> </ul>	15m2

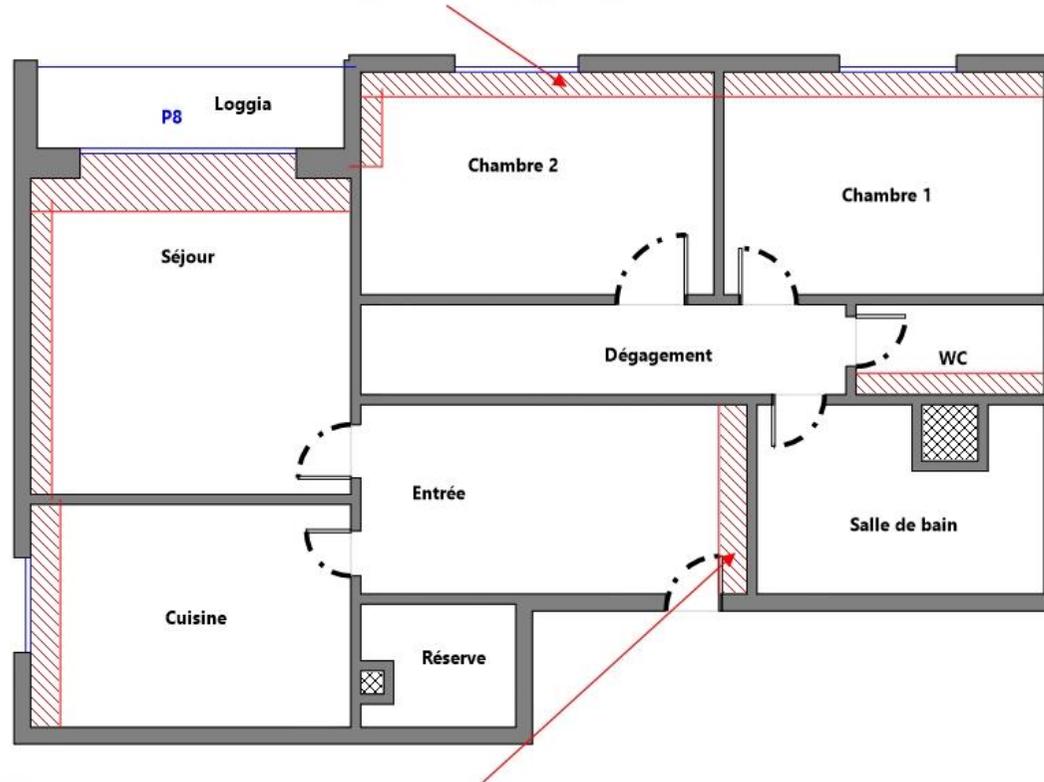
**Rez-de-chaussée Plafond**

ZPSO004	Rez de chaussée	Cuisine; Séjour; Chambre	Doublages avec liaisons sur murs et plafonds	<p>Analyse : P005</p> <ul style="list-style-type: none"> <li>- Phase 2 Matériau de type système d'enduit peinture (blanc) ; matériau souple fibreux de type papier, carton (beige) ; matériau semi-dur de type enduit (brillant) (blanc) en traces ; matériau souple fibreux de type papier, carton (marron) ; matériau semi-dur de type plâtre (blanc) (Présence d'amiante)</li> <li>- Phase 3 Matériau souple fibreux de type papier, carton (beige) (Absence d'amiante)</li> <li>- Phase 4 Matériau souple fibreux de type papier, carton (marron) (Absence d'amiante)</li> </ul> <p>Analyse : P006</p> <ul style="list-style-type: none"> <li>- Phase 2 Matériau fibreux de type papier peint (blanc) ; matériau de type système d'enduit peinture (blanc) ; matériau souple fibreux de type papier, carton (beige) ; matériau semi-dur de type enduit (blanc) ; matériau souple fibreux de type papier, carton (marron) ; matériau semi-dur de type plâtre (blanc) en traces (Présence d'amiante)</li> <li>- Phase 3 Matériau souple fibreux de type papier, carton (beige) (Absence d'amiante)</li> <li>- Phase 4 Matériau souple fibreux de type papier, carton (marron) (Absence d'amiante)</li> </ul>	60m2

**a ZPS004 Couche1: Peinture décorative + Couche2: Enduit de jointoiment des plaques de plâtre + Couche3: Bandes calicot**

**a ZPS002 Couche1: Peinture décorative + Couche2: Enduit de jointoiment des plaques de plâtre + Couche3: Bandes calicot**

P006	<u>Identifiant:</u> ZPSO004 <u>Description:</u> Couche1: Peinture décorative + Couche2: Enduit de jointoiment des plaques de plâtre + Couche3: Bandes calicot	- Phase 2 Matériau fibreux de type papier peint (blanc) ; matériau de type système d'enduit peinture (blanc) ; matériau souple fibreux de type papier, carton (beige) ; matériau semi-dur de type enduit (blanc) ; matériau souple fibreux de type papier, carton (marron) ; matériau semi-dur de type plâtre (blanc) en traces Présence d'amiante - Phase 3 Matériau souple fibreux de type papier, carton (beige) Absence d'amiante - Phase 4 Matériau souple fibreux de type papier, carton (marron) Absence d'amiante	Présence d'amiante
P007	<u>Identifiant:</u> ZPSO005 <u>Description:</u> Couche1: Dalle de sol + Couche2: Colle non bitumineuse + Couche3: Ragréage	- Phase 1 Matériau semi-dur de type dalle de sol (gris) Présence d'amiante - Phase 2 Matériau de type colle (jaune) ; matériau semi-dur de type ragréage (gris) ; matériau semi-dur (gris) (clair) en traces Présence d'amiante	Présence d'amiante

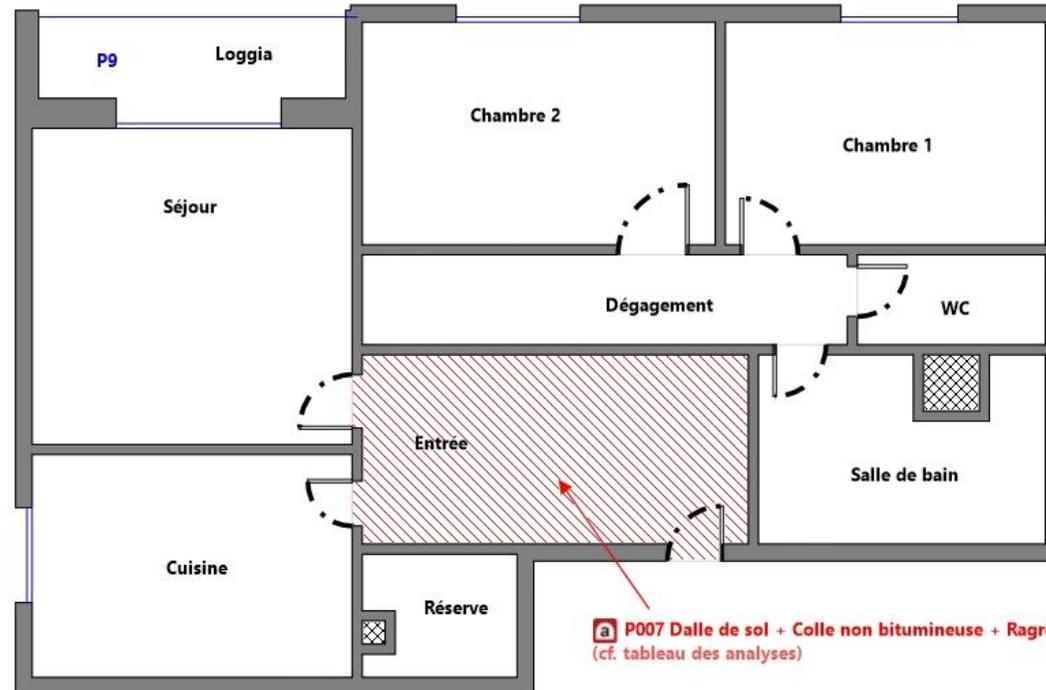
Rez-de-chaussée Sol

ZPSO005	Rez de chaussée	Entrée	Sol	<p>Analyse : P007</p> <ul style="list-style-type: none"> <li>- Phase 1 Matériau semi-dur de type dalle de sol (gris) (Présence d'amiante)</li> <li>- Phase 2 Matériau de type colle (jaune) ; matériau semi-dur de type ragréage (gris) ; matériau semi-dur (clair) en traces (Présence d'amiante)</li> </ul>	18m2
