## Rapport de Repérage des matériaux et produits contenant de l'amiante avant réalisation de travaux dans un immeuble bâti

Numéro de dossier : MA2401006503  
Rapport édité le : 05/02/2024

3 RUE PIERRE ET MARIE CURIE  
77430 CHAMPAGNE SUR SEINE  
cage :AB; Porte 475, 1er étage

Lot numéro 309LAB0101,

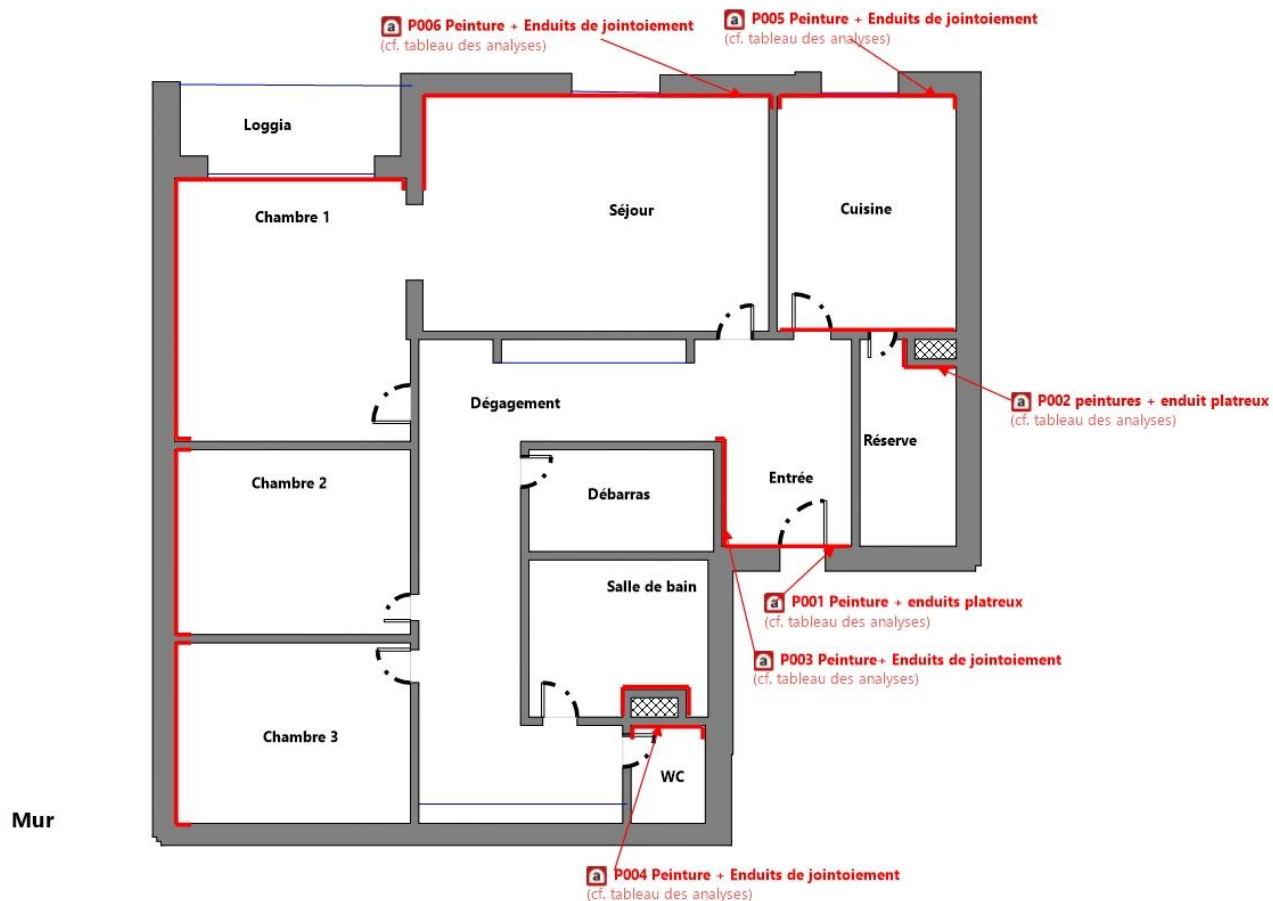
| ZPSO | Niveau | Localisation | Zone | Description du prélèvement réalisé | Surface indicative |
|---|---|---|---|---|---|
| ZPSO001 | 1er étage | Entrée; Salle de bain; Cuisine; Réserve | Mur de refend | <b>Analyse : P001</b><br>- Matériau de type peinture (beige) ; matériau semi-dur de type plâtre (blanc) + (beige) (Présence d'amiante)<br><b>Analyse : P002</b><br>- Matériau de type système d'enduit peinture (blanc) + (beige) (Présence d'amiante) | 20m2 |
| ZPSO005 | 1er étage | Entrée | Sol | <b>Analyse : P007</b><br>- Matériau semi-dur de type dalle de sol (blanc) ; matériau de type colle (jaune) ; matériau de type peinture (beige) (Présence d'amiante) | 4m2 |

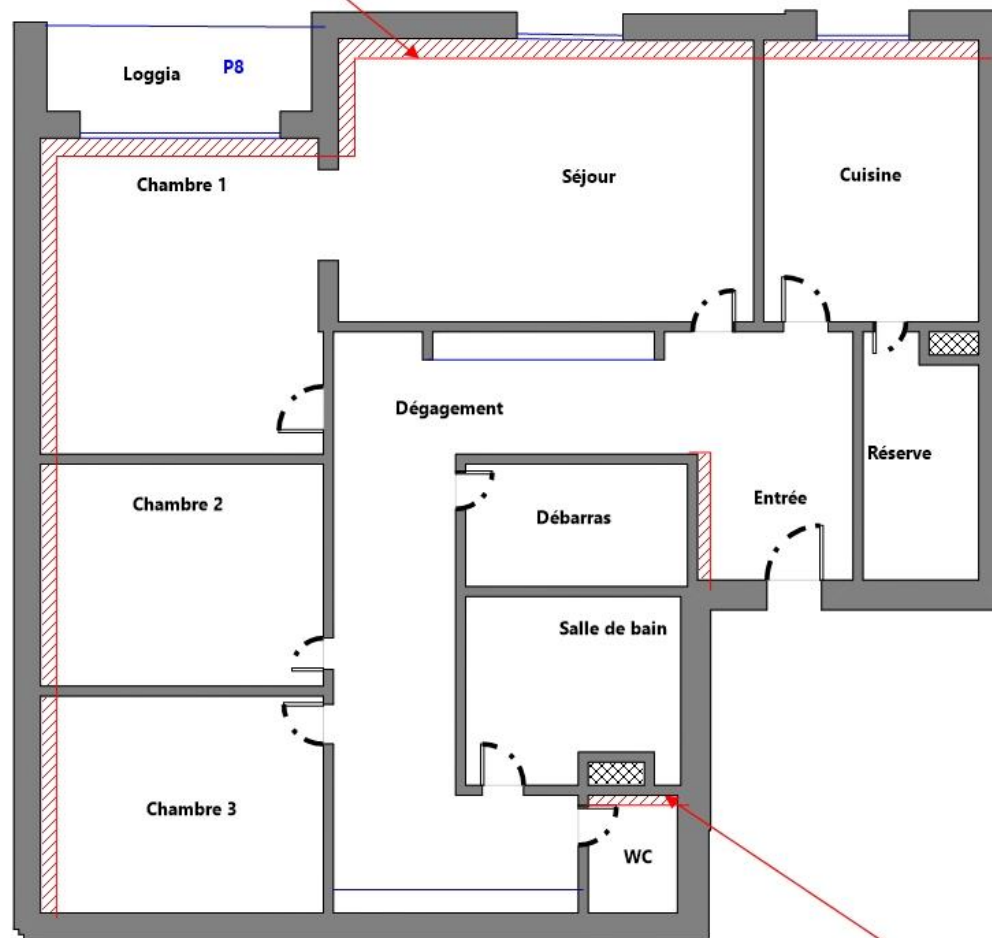
**Plafond**

| ZPSO | Niveau | Localisation | Zone | Description du prélèvement réalisé | Surface indicative |
|---|---|---|---|---|---|
| ZPSO002 | 1er étage | Entrée; WC | Cloisons et doublages avec liaisons sur murs et plafonds; Cloisons avec liaisons sur murs et plafonds | <b>Analyse : P003</b><br>- Phase 1 Matériau de type système d'enduit peinture (brillant) (blanc) ; matériau souple fibreux de type papier, carton (blanc) ; matériau semi-dur de type enduit (brillant) (blanc) ; matériau semi-dur de type plaque (plâtreux) (marron) (Présence d'amiante)<br>- Phase 2 Matériau souple fibreux de type papier, carton (blanc) (Absence d'amiante)<br><b>Analyse : P004</b><br>- Phase 1 Matériau de type système d'enduit peinture (brillant) (beige) (Présence d'amiante)<br>- Phase 2 Matériau souple fibreux de type papier, carton (beige) (Absence d'amiante) | 7m2 |
| ZPSO004 | 1er étage | Chambre 1; Chambre 2; Chambre 3; Séjour; Cuisine | Doublages avec liaisons sur murs et plafonds | <b>Analyse : P005</b><br>- Phase 1 Matériau de type système d'enduit peinture (brillant) (beige) ; matériau souple fibreux de type papier, carton (blanc) ; matériau semi-dur de type enduit (brillant) (blanc) ; matériau semi-dur de type plaque (plâtreux) (marron) (Présence d'amiante)<br>- Phase 2 Matériau souple fibreux de type papier, carton (blanc) (Absence d'amiante)<br><b>Analyse : P006</b><br>- Phase 1 Matériau de type système d'enduit peinture (brillant) (beige) ; matériau souple fibreux de type papier, carton (blanc) ; matériau semi-dur de type enduit (brillant) (blanc) ; matériau semi-dur de type plaque (plâtreux) (marron) (Présence d'amiante)<br>- Phase 2 Matériau souple fibreux de type papier, carton (blanc) (Absence d'amiante) | 50m2 |

ZPSO004 Couche1: Peinture décorative + Couche2: Enduit de jointoiement des plaques de plâtre + Couche3: Bandes calicot

ZPSO002 Couche1: Peinture décorative + Couche2: Enduit de jointoiement des plaques de plâtre + Couche3: Bandes calicot
