Rapport de Repérage des matériaux et produits contenant de l'amiante avant réalisation de travaux dans un immeuble bâti

Numéro de dossier : MA2401006436
Rapport édité le : 02/02/2024

3 RUE PIERRE ET MARIE CURIE
77430 CHAMPAGNE SUR SEINE
cage :AB; 3ème étage

Lot numéro 309LAB0102 - N/A,

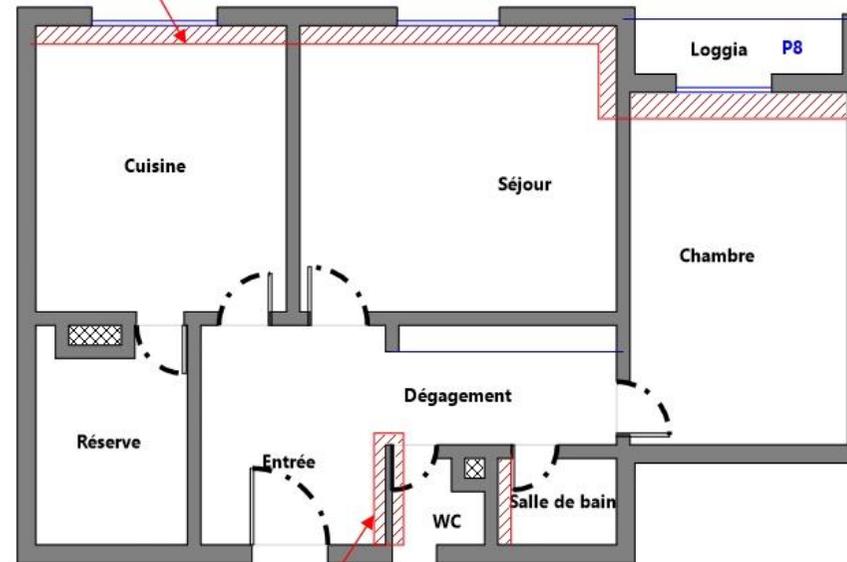
ZPSO004 Couche1: Peinture décorative + Couche2: Enduit de jointoiment des plaques de plâtre + Couche3: Bandes calicot

ZPSO002 Couche1: Peinture décorative + Couche2: Enduit de jointoiment des plaques de plâtre + Couche3: Bandes calicot

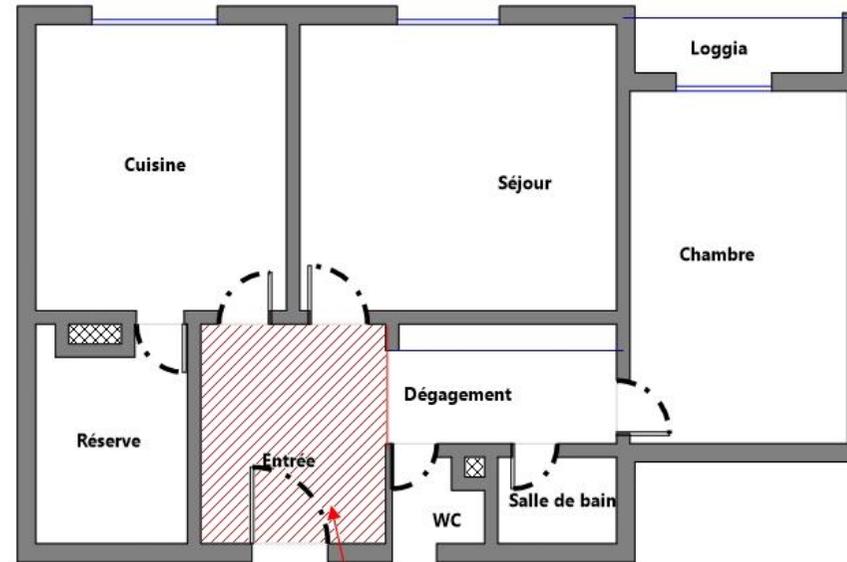
Sol

a P007 dalle de sol (gris) + colle bitumineuse + ragréage (gris)
(cf. tableau des analyses)
