Rapport de Repérage des matériaux et produits contenant de l'amiante avant réalisation de travaux dans un immeuble bâti

Numéro de dossier : MA2401006537
Rapport édité le : 05/02/2024

3 RUE PIERRE ET MARIE CURIE
77430 CHAMPAGNE SUR SEINE
Cage :AB; Etage 1; Porte 477

Lot numéro 309LAB0103,

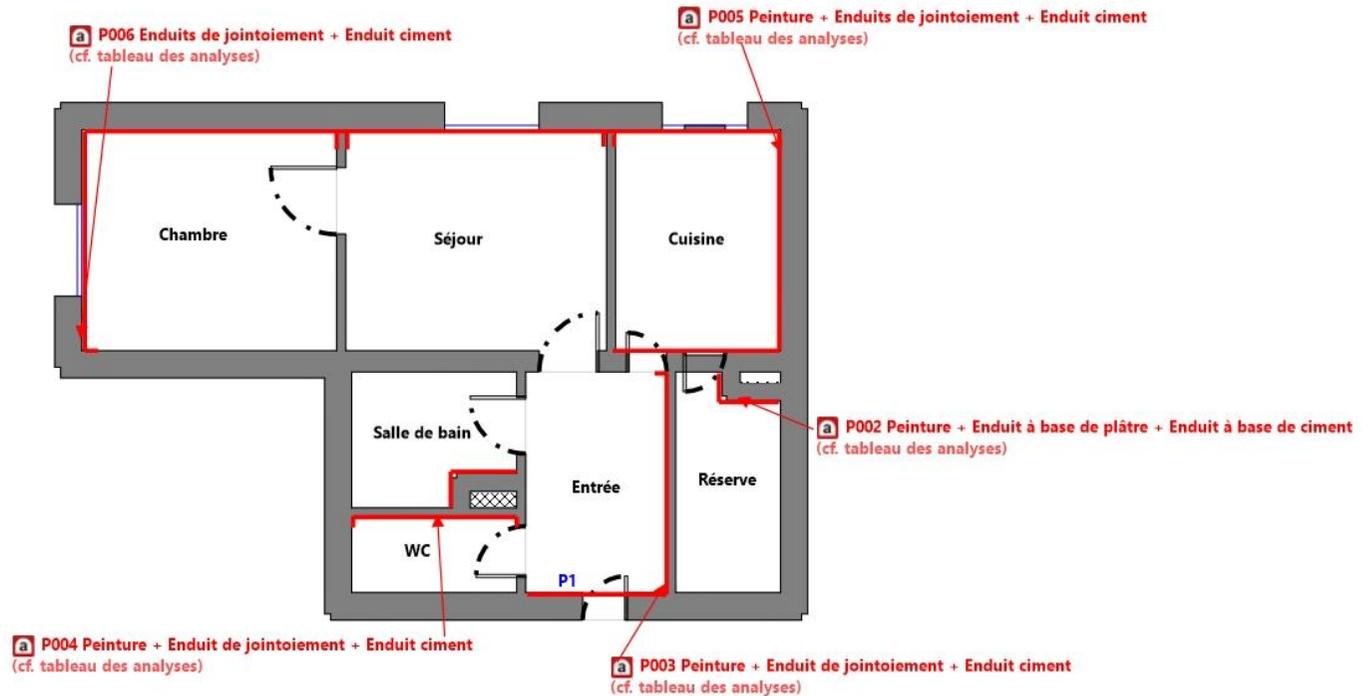
ZPSO	Niveau	Localisation	Zone	Description du prélèvement réalisé	Surface indicative
ZPSO001	1er étage	Entrée; Cuisine; Réserve; Salle de bain	Mur A; Mur de refend	<p>Analyse : P001 - Matériau semi-dur de type plâtre (granulaire) (beige) (Absence d'amiante)</p> <p>Analyse : P002 - Matériau de type peinture (beige) ; matériau semi-dur de type enduit (blanc) ; matériau dur de type mortier, béton, chape (gris) (Présence d'amiante)</p>	22m2
ZPSO002	1er étage	Entrée; WC	Cloisons avec liaisons sur murs et plafonds	<p>Analyse : P003 - Phase 1 Matériau de type peinture (blanc) ; matériau semi-dur de type enduit (beige) ; matériau souple fibreux de type papier, carton (blanc) ; matériau semi-dur de type enduit (brillant) (gris) (Présence d'amiante)</p> <p>- Phase 2 Matériau souple fibreux de type papier, carton (blanc) (Absence d'amiante)</p> <p>- Phase 3 Matériau semi-dur de type plaque (plâtreux) (marron) (Absence d'amiante)</p> <p>Analyse : P004 - Phase 1 Matériau de type système d'enduit peinture (beige) ; matériau souple fibreux de type papier, carton (blanc) ; matériau semi-dur de type enduit (brillant) (gris) (Présence d'amiante)</p> <p>- Phase 2 Matériau souple fibreux de type papier, carton (blanc) (Absence d'amiante)</p> <p>- Phase 3 Matériau semi-dur de type plaque (plâtreux) (marron) (Absence d'amiante)</p>	15m2

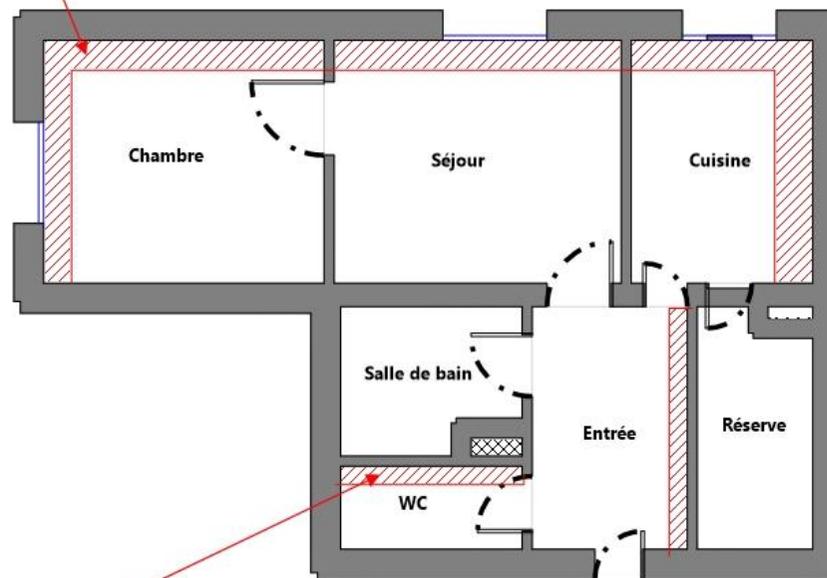
Plafond

a ZPSO004 Couche1: Peinture décorative + Couche2: Enduit de jointoiment des plaques de plâtre + Couche3: Bandes calicot
