## Rapport de Repérage des matériaux et produits contenant de l'amiante avant réalisation de travaux dans un immeuble bâti

Numéro de dossier : MA2401006531  
Rapport édité le : 02/02/2024

3 RUE PIERRE ET MARIE CURIE  
77430 CHAMPAGNE SUR SEINE  
Etagé 1

Lot numéro 309LAB0201,

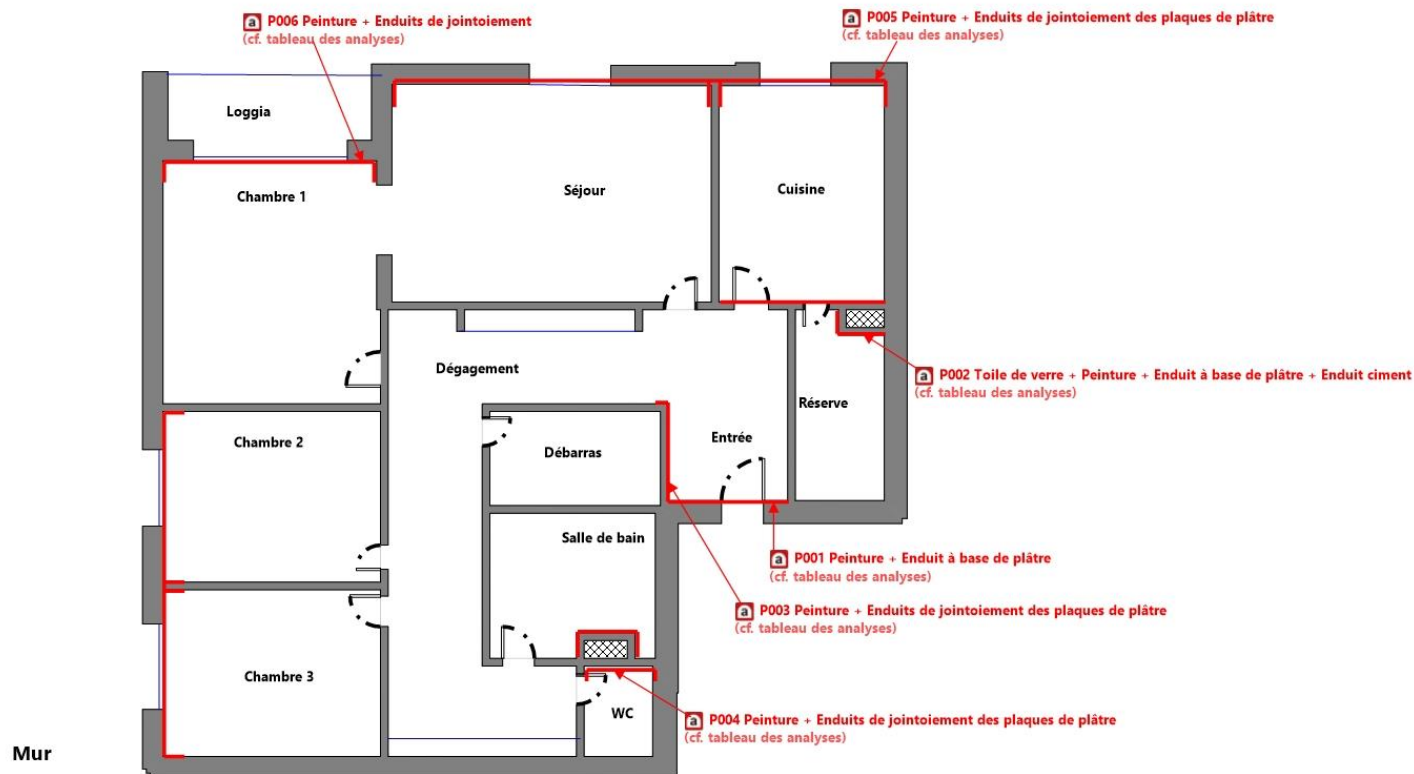
| | <b>Planche de repérage des matériaux et produits amiantés</b> |

| ZPSO | Niveau | Localisation | Zone | Description du prélèvement réalisé | Surface indicative |
|---|---|---|---|---|---|
| ZPSO001 | 1er étage | Entrée; Salle de bain; Cuisine; Réserve | Mur A; Mur de refend | <p><u>Analyse : P001</u></p> <p>- Phase 1 Matériau de type système d'enduit peinture (beige) ; matériau souple fibreux de type papier, carton (marron) (Présence d'amiante)</p> <p>- Phase 2 Matériau souple fibreux de type papier, carton (marron) (Absence d'amiante)</p> <p><u>Analyse : P002</u></p> <p>- Phase 2 Matériau de type maillage de fibres et liant (blanc) ; matériau de type système d'enduit peinture (beige) ; matériau dur de type mortier, béton, chape (gris) en traces (Présence d'amiante)</p> | 20m2 |
| ZPSO002 | 1er étage | Entrée; WC | Cloisons et doublages avec liaisons sur murs et plafonds; Cloisons avec liaisons sur murs et plafonds | <p><u>Analyse : P003</u></p> <p>- Phase 2 Matériau de type système d'enduit peinture (brillant) (beige) ; matériau semi-dur de type plaque (plâtreux) (marron) (Présence d'amiante)</p> <p><u>Analyse : P004</u></p> <p>- Matériau de type système d'enduit peinture (brillant) (rose) ; matériau semi-dur de type plaque (plâtreux) (marron) (Présence d'amiante)</p> | 10m2 |

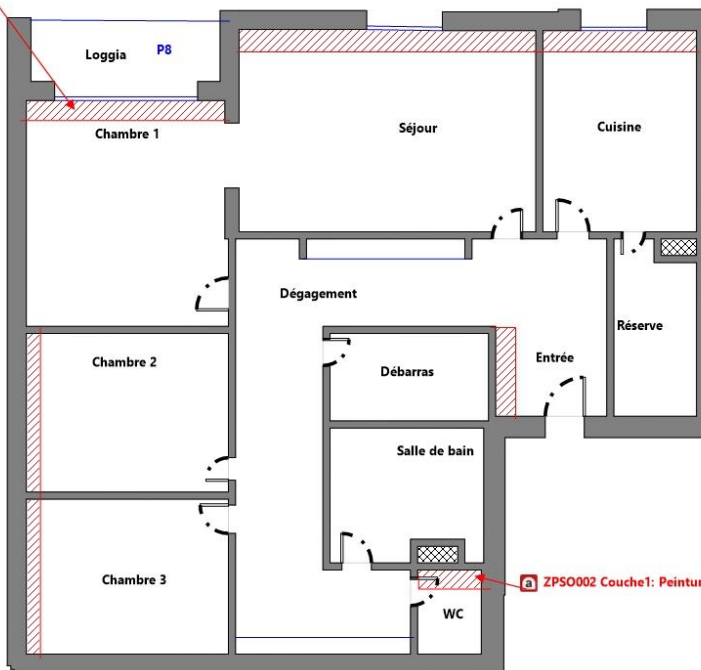
ZPSO004 Couche1: Peinture décorative + Couche2: Enduit de jointoiment des plaques de plâtre + Couche3: Bandes calicot

ZPSO002 Couche1: Peinture décorative + Couche2: Enduit de jointoiment des plaques de plâtre + Couche3: Bandes calicot

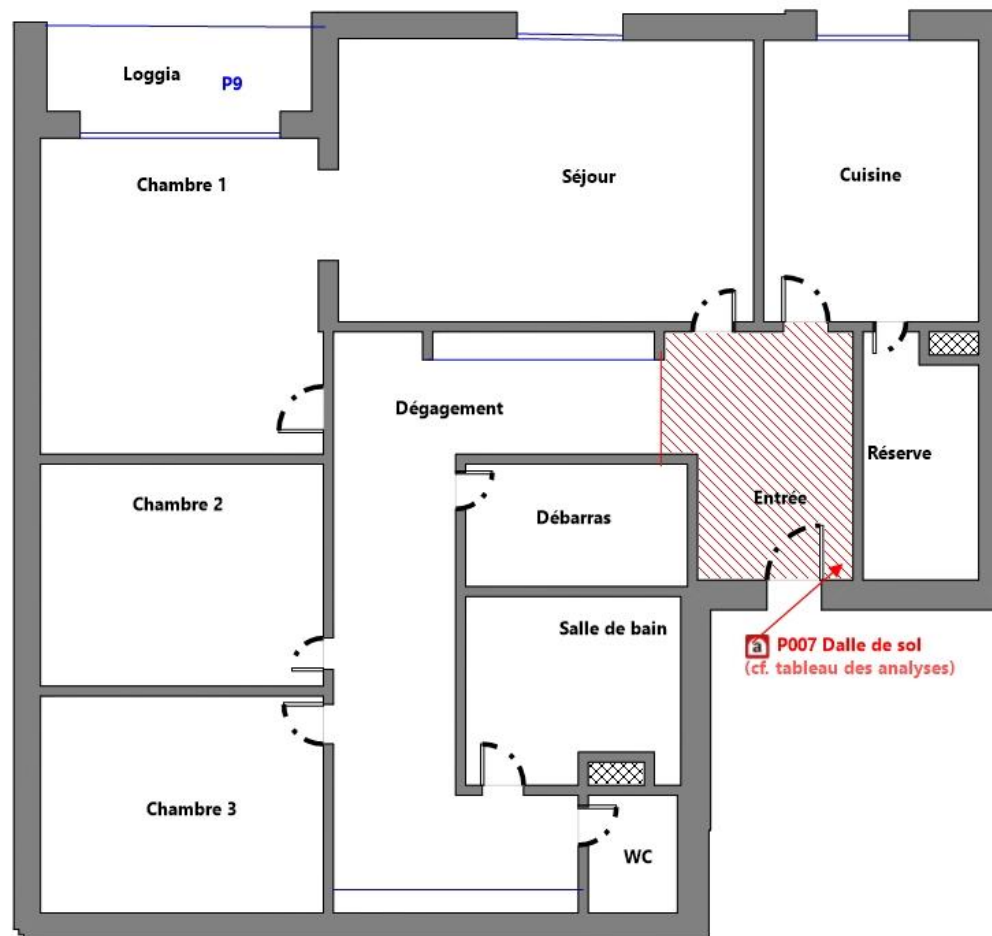
| ZPSO | Niveau | Localisation | Zone | Description du prélèvement réalisé | Surface indicative |
|---|---|---|---|---|---|
| ZPSO005 | 1er étage | Entrée | Sol | <p><u>Analyse : P007</u></p> <p>- Matériau semi-dur de type dalle de sol (blanc) (Présence d'amiante)</p> | 4m2 |
