Rapport de Repérage des matériaux et produits contenant de l'amiante avant réalisation de travaux dans un immeuble bâti

Numéro de dossier : MA2401006488
Rapport édité le : 06/02/2024

3 RUE PIERRE ET MARIE CURIE
77430 CHAMPAGNE SUR SEINE
cage :AB; 2ème étage

Lot numéro 309LAB0202,

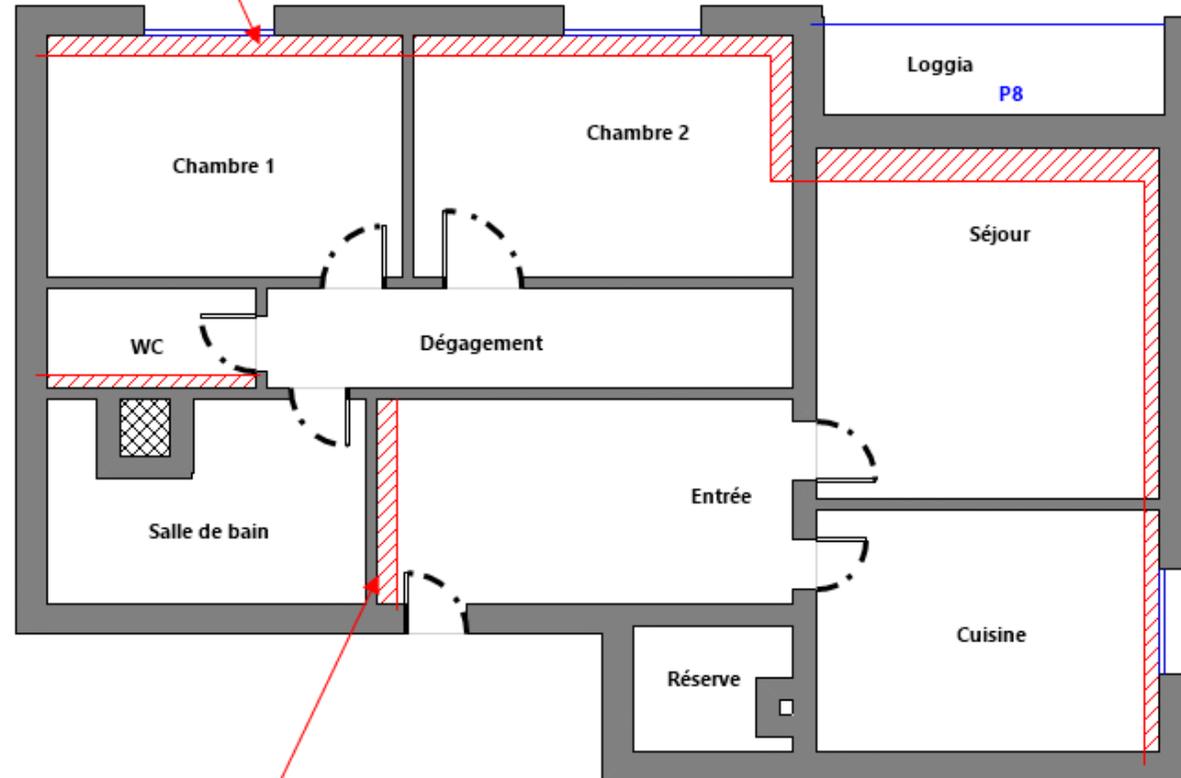
a ZPSO004 Couche1: Peinture décorative + Couche2: Enduit de jointoiment des plaques de plâtre + Couche3: Bandes calicot

a ZPSO002 Couche1: Peinture décorative + Couche2: Enduit de jointoiment des plaques de plâtre + Couche3: Bandes calicot

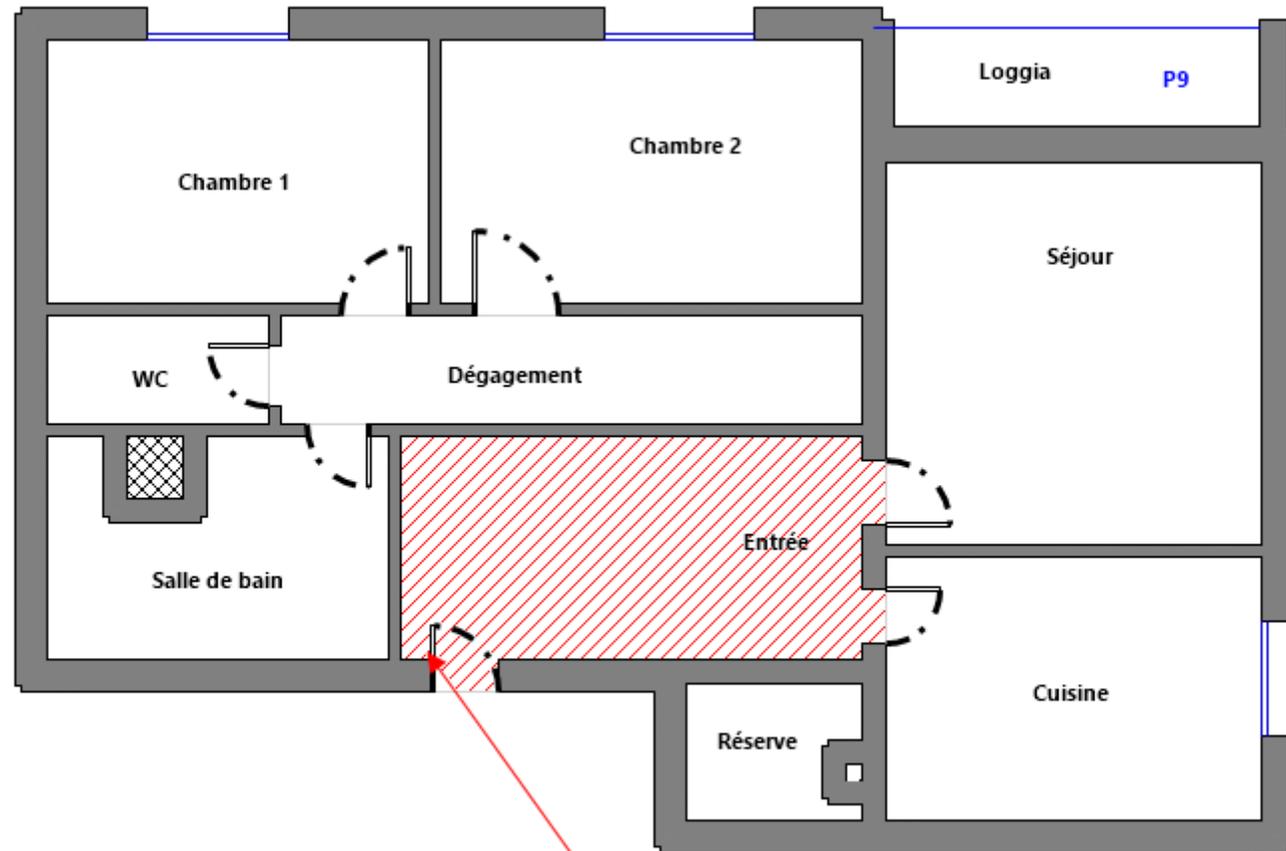
Sol

P007 peinture + dalle de sol (gris)
(cf. tableau des analyses)
