## Rapport de Repérage des matériaux et produits contenant de l'amiante avant réalisation de travaux dans un immeuble bâti

Numéro de dossier : MA2401006520  
Rapport édité le : 13/02/2024

3 RUE PIERRE ET MARIE CURIE  
77430 CHAMPAGNE SUR SEINE  
Bat. 3, cage :AB;  
Porte 486 3eme étage  
Lot numéro 309LAB0203 - N/A,

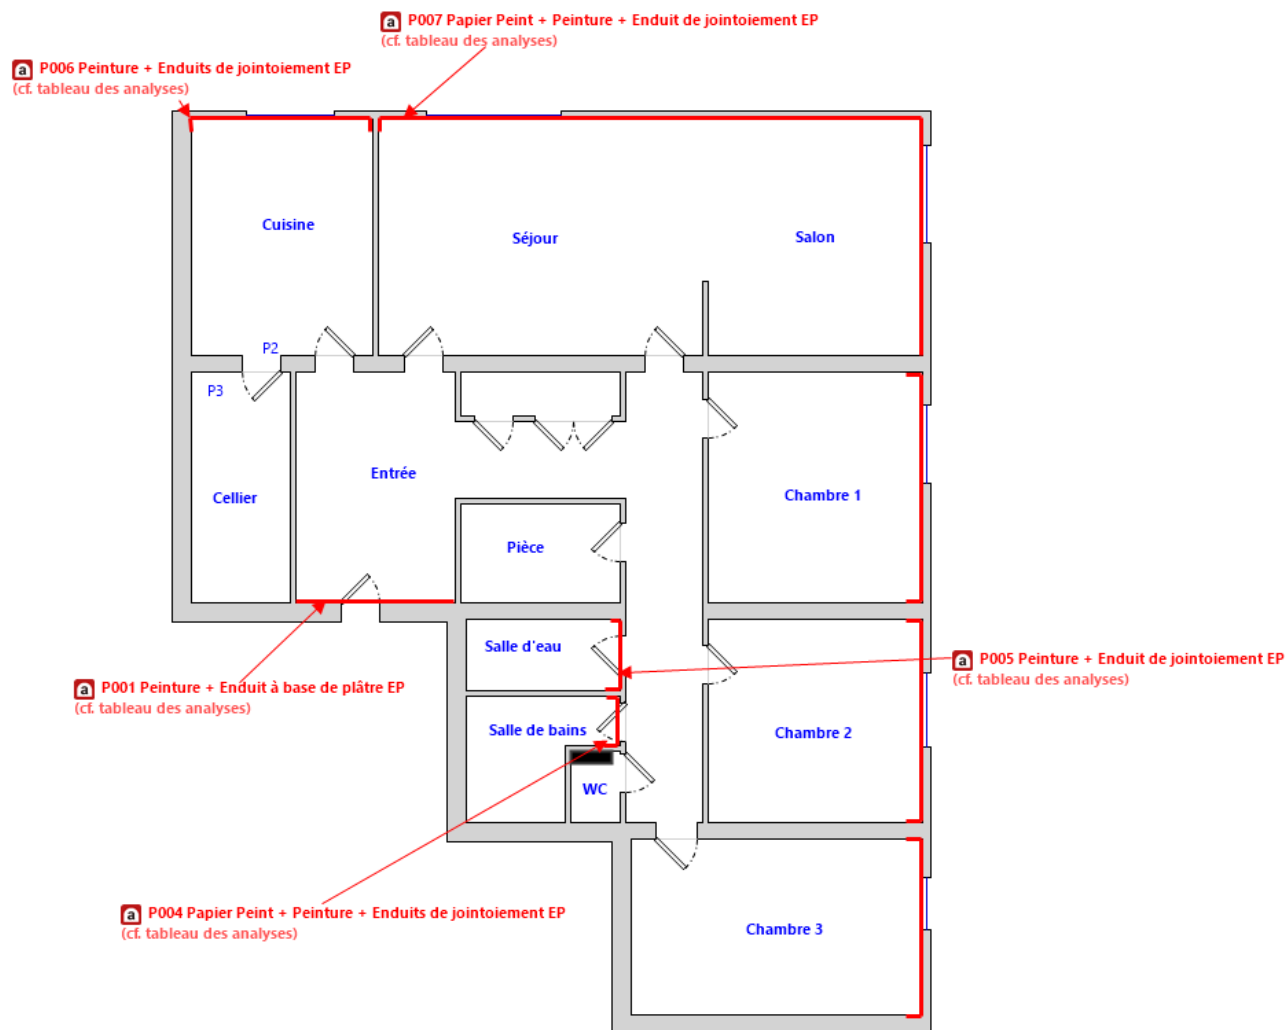
Murs

| ZPSO | Niveau | Localisation | Zone | Description du prélèvement réalisé | Surface indicative |
|---|---|---|---|---|---|
| ZPSO001 | 3ème étage | Entrée | Mur de refend | Analyse : P001<br>- Phase 2 Matériau de type système d'enduit peinture (brillant) (marron) (Présence d'amiante) | 4m2 |
| ZPSO003 | 3ème étage | Salle de bains; Salle d'eau | Cloisons avec liaisons sur murs et plafonds | Analyse : P004<br>- Phase 2 Matériau fibreux de type papier peint (beige) ; matériau de type système d'enduit peinture (brillant) (beige) ; matériau souple fibreux de type papier, carton (blanc) ; matériau semi-dur de type enduit (brillant) (blanc) ; matériau semi-dur de type plaque (plâtreux) (Présence d'amiante)<br>- Phase 3 Matériau souple fibreux de type papier, carton (blanc) (Absence d'amiante)<br>Analyse : P005<br>- Phase 2 Matériau de type système d'enduit peinture (beige) ; matériau semi-dur de type plaque (plâtreux) (marron) (Présence d'amiante) | 5m2 |
| ZPSO004 | 3ème étage | Cuisine; Séjour; Salon; Chambre 1; Chambre 2; Chambre 3 | Doublages avec liaisons sur murs et plafonds | Analyse : P006<br>- Phase 2 Matériau de type système d'enduit peinture (brillant) (beige) ; matériau souple fibreux de type papier, carton (beige) ; matériau semi-dur de type enduit (brillant) (blanc) ; matériau souple fibreux de type papier, carton (marron) ; matériau semi-dur de type plaque (plâtreux) (marron) (Présence d'amiante)<br>- Phase 3 Matériau souple fibreux de type papier, carton (beige) (Absence d'amiante)<br>- Phase 4 Matériau souple fibreux de type papier, carton (marron) (Absence d'amiante)<br>Analyse : P007<br>- Phase 2 Matériau fibreux de type papier peint (beige) ; matériau de type système d'enduit peinture (brillant) (beige) ; matériau souple fibreux de type papier, carton (blanc) ; matériau semi-dur de type enduit (brillant) (blanc) ; matériau semi-dur de type plaque (plâtreux) (marron) (Présence d'amiante)<br>- Phase 3 Matériau souple fibreux de type papier, carton (blanc) (Absence d'amiante) | 70m2 |

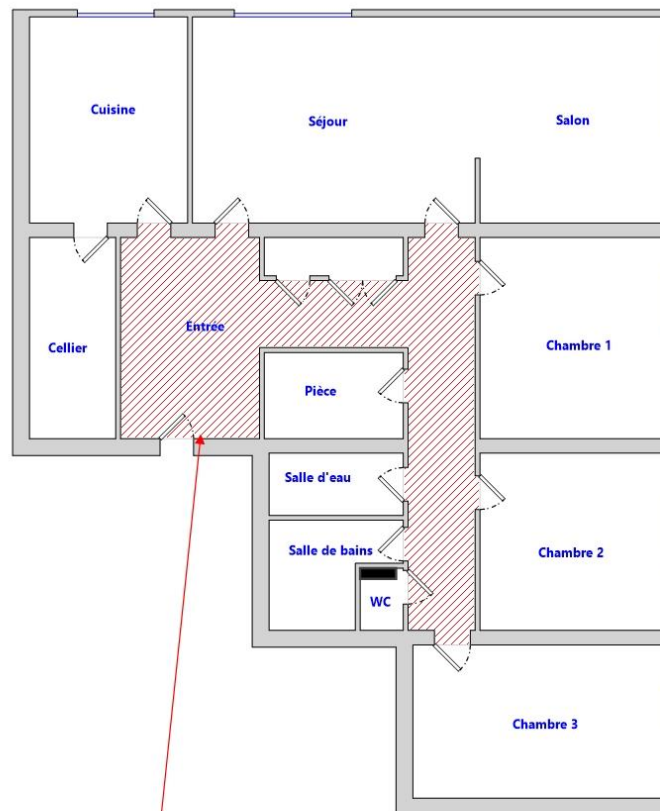
Sols

| ZPSO | Niveau | Localisation | Zone | Description du prélèvement réalisé | Surface indicative |
|---|---|---|---|---|---|
| ZPSO005 | 3ème étage | Entrée | Sol | Analyse : P008<br>- Phase 1 Matériau de type peinture (violet) ; matériau de type peinture (orange) ; matériau semi-dur de type dalle de sol (gris) (Présence d'amiante)<br>- Phase 2 Matériau de type colle bitumineux (noir) ; matériau semi-dur de type ragréage (gris) ; matériau semi-dur (granulaire) (beige) (Présence d'amiante) | 6m2 |

P008 peintures + dalle de sol (gris) + colle bitumineuse + ragréage (gris) + matériau semi-dur (beige) EP  
(cf. tableau des analyses)
