## Rapport de Repérage des matériaux et produits contenant de l'amiante avant réalisation de travaux dans un immeuble bâti

Numéro de dossier : MA2401006477  
Rapport édité le : 30/01/2024

3 RUE PIERRE ET MARIE CURIE  
(309LAB0204)  
77430 CHAMPAGNE SUR SEINE  
Lot numéro 309LAB0204,

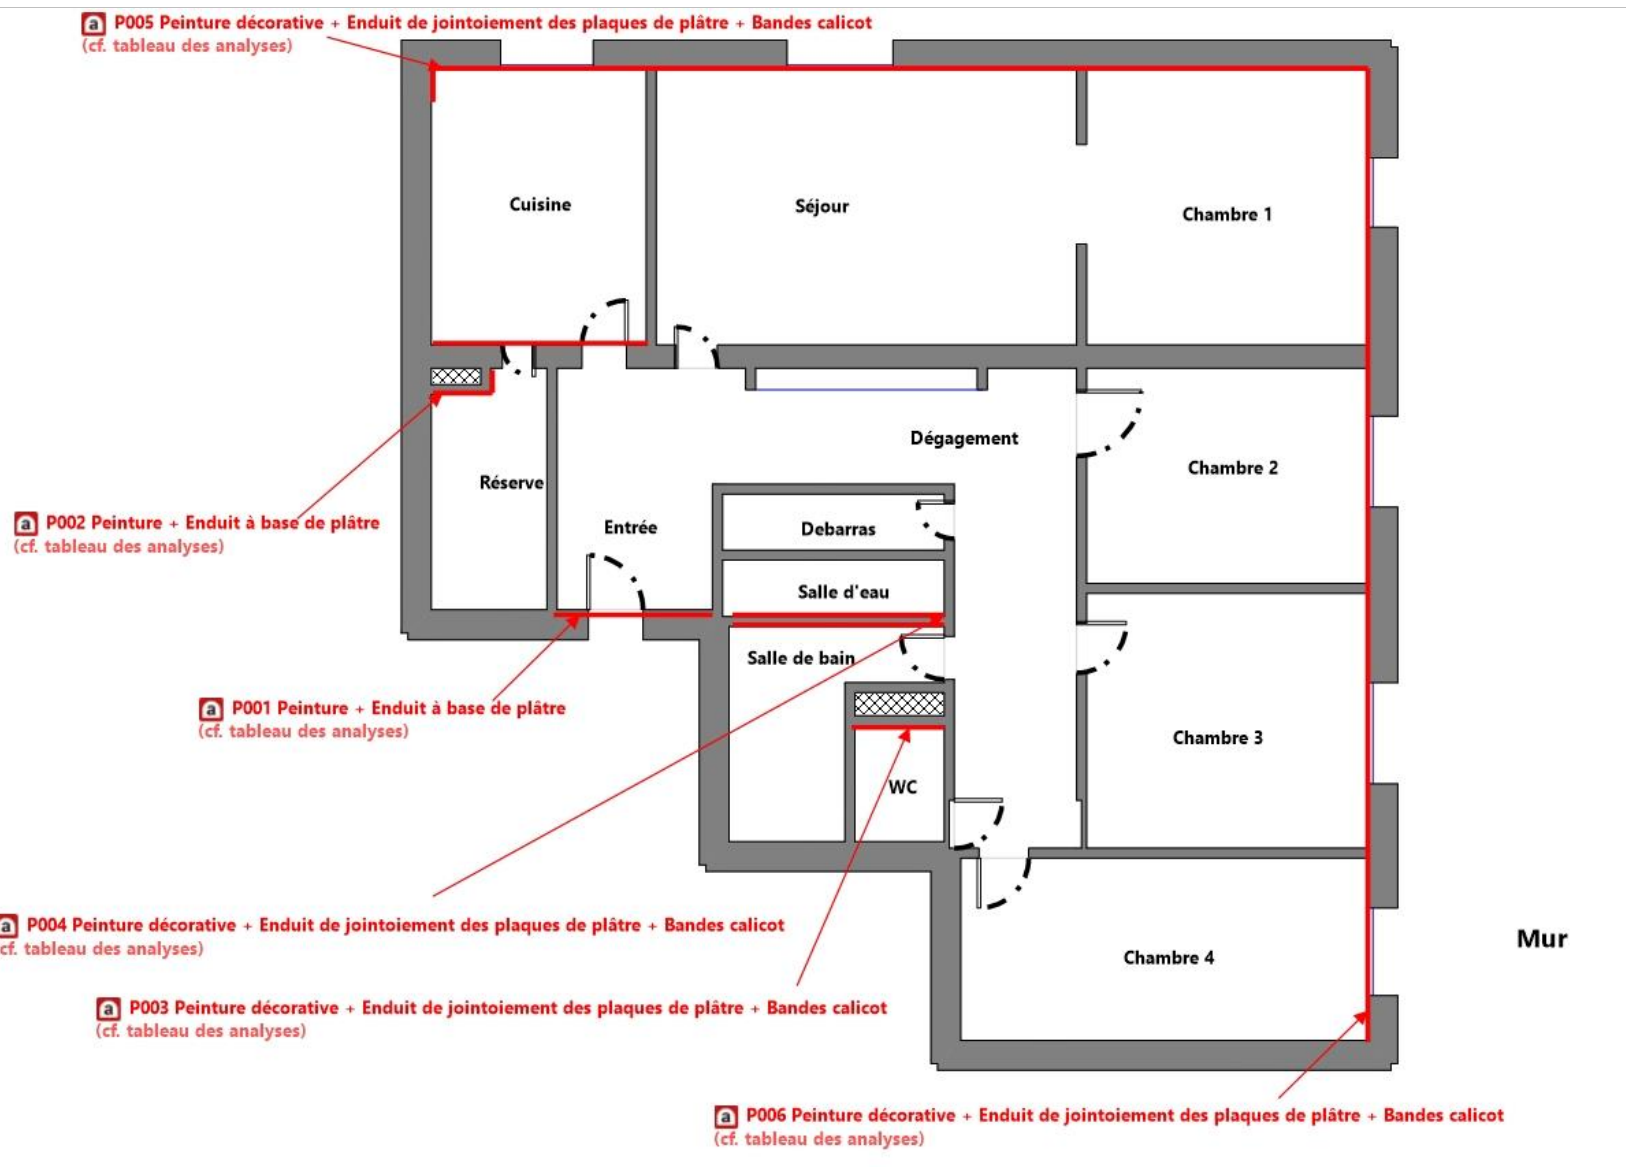
| | <b>Planche de repérage des matériaux et produits amiantés</b> |

| ZPSO | Niveau | Localisation | Zone | Description du prélèvement réalisé | Surface indicative |
|---|---|---|---|---|---|
| ZPSO001 | 2ème étage | Entrée; Réserve | Mur A; Mur de refend | <b>Analyse : P001</b><br>- Phase 1 Matériau de type système d'enduit peinture (marron) ; matériau souple fibreux de type papier, carton (beige) ; matériau semi-dur de type enduit (blanc) ; matériau semi-dur (beige) (Présence d'amiante)<br>- Phase 2 Matériau souple fibreux de type papier, carton (beige) (Absence d'amiante)<br><b>Analyse : P002</b><br>- Matériau de type peinture (beige) ; matériau semi-dur (beige) (Présence d'amiante) | 6,5m2 |
| ZPSO002 | 2ème étage | WC; Salle de bain; Salle d'eau | Cloisons avec liaisons sur murs et plafonds | <b>Analyse : P003</b><br>- Phase 2 Matériau de type système d'enduit peinture (blanc) ; matériau semi-dur de type plaque (plâtreux) (marron) (Présence d'amiante)<br><b>Analyse : P004</b><br>- Phase 1 Matériau souple fibreux de type papier, carton (blanc) (Absence d'amiante)<br>- Phase 2 Matériau de type système d'enduit peinture (beige) ; matériau souple fibreux de type papier, carton (blanc) ; matériau semi-dur de type enduit (brillant) (blanc) ; matériau semi-dur de type plaque (plâtreux) (marron) (Présence d'amiante) | 15m2 |
| ZPSO004 | 2ème étage | Cuisine; Séjour; Chambre 1; Chambre 2; Chambre 3; Chambre 4 | Doublages avec liaisons sur murs et plafonds | <b>Analyse : P005</b><br>- Phase 2 Matériau de type système d'enduit peinture (marron) ; matériau souple fibreux de type papier, carton (blanc) ; matériau semi-dur de type enduit (blanc) ; matériau semi-dur de type plaque (plâtreux) (marron) (Présence d'amiante)<br>- Phase 3 Matériau souple fibreux de type papier, carton (blanc) (Absence d'amiante)<br>- Phase 4 Matériau semi-dur de type plaque (plâtreux) (marron) (Absence d'amiante)<br><b>Analyse : P006</b><br>- Phase 1 Matériau de type système d'enduit peinture (beige) ; matériau souple fibreux de type papier, carton (blanc) ; matériau semi-dur de type enduit (fibreux) (blanc) ; matériau semi-dur de type plaque (plâtreux) (marron) (Présence d'amiante)<br>- Phase 2 Matériau souple fibreux de type papier, carton (blanc) (Absence d'amiante) | 25m2 |

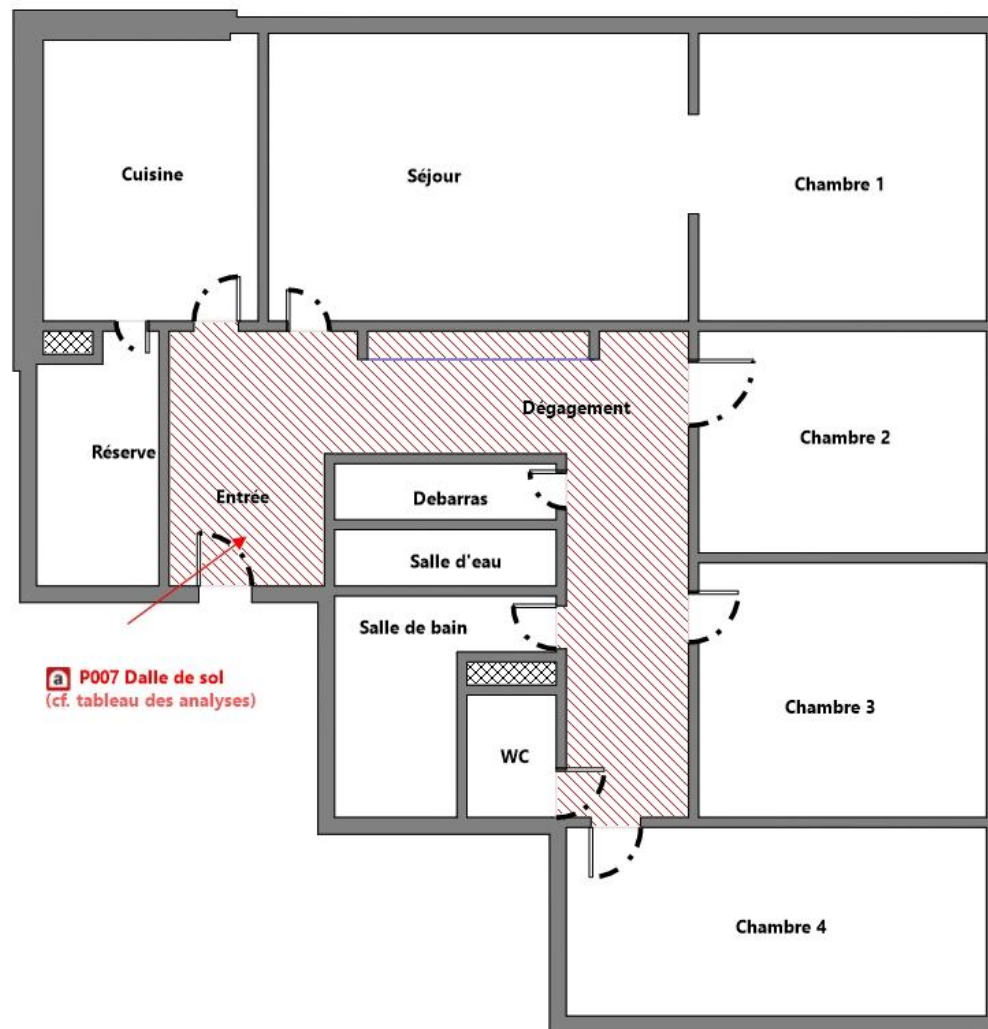
| | <b>Planche de repérage des matériaux et produits amiantés</b> |

| ZPSO | Niveau | Localisation | Zone | Description du prélèvement réalisé | Surface indicative |
|---|---|---|---|---|---|
| ZPSO005 | 2ème étage | Cuisine | Sol | <b>Analyse : P007</b><br>- Matériau semi-dur de type dalle de sol (gris) (Présence d'amiante) | 20m2 |
