## Rapport de Repérage des matériaux et produits contenant de l'amiante avant réalisation de travaux dans un immeuble bâti

Numéro de dossier : MA2401006473  
Rapport édité le : 02/02/2024

3 RUE PIERRE ET MARIE CURIE  
77430 CHAMPAGNE SUR SEINE  
cage :AB; Etage 1

Lot numéro 309LAB0301,

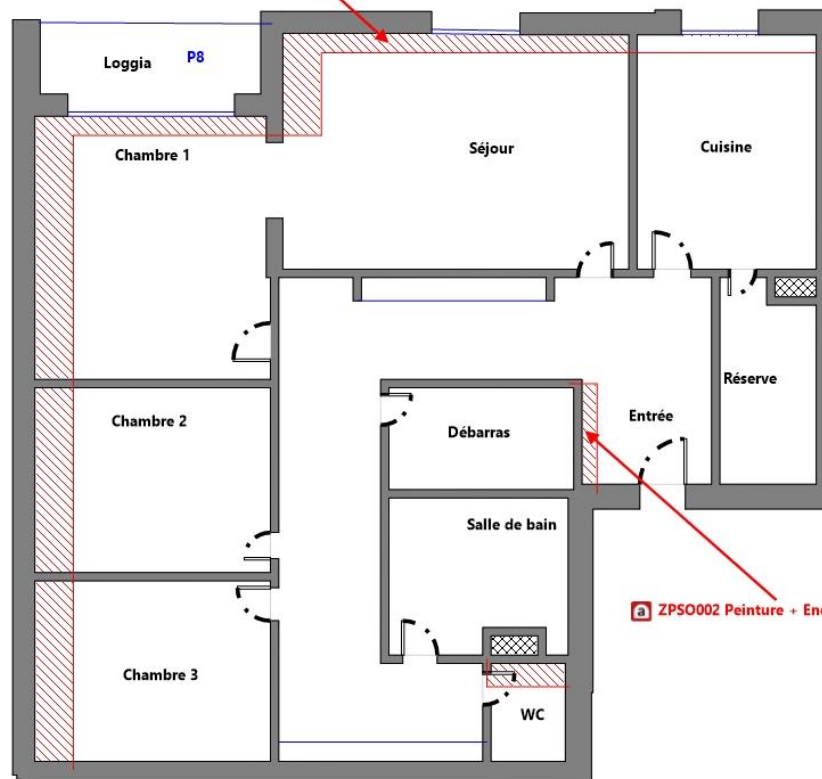
1er Etage Plafond

**a ZPSO004 Peinture + Enduit de jointoiment des plaques de plâtre + Bandes calicot**

**a ZPSO002 Peinture + Enduit de jointoiment des plaques de plâtre + Bandes calicot**

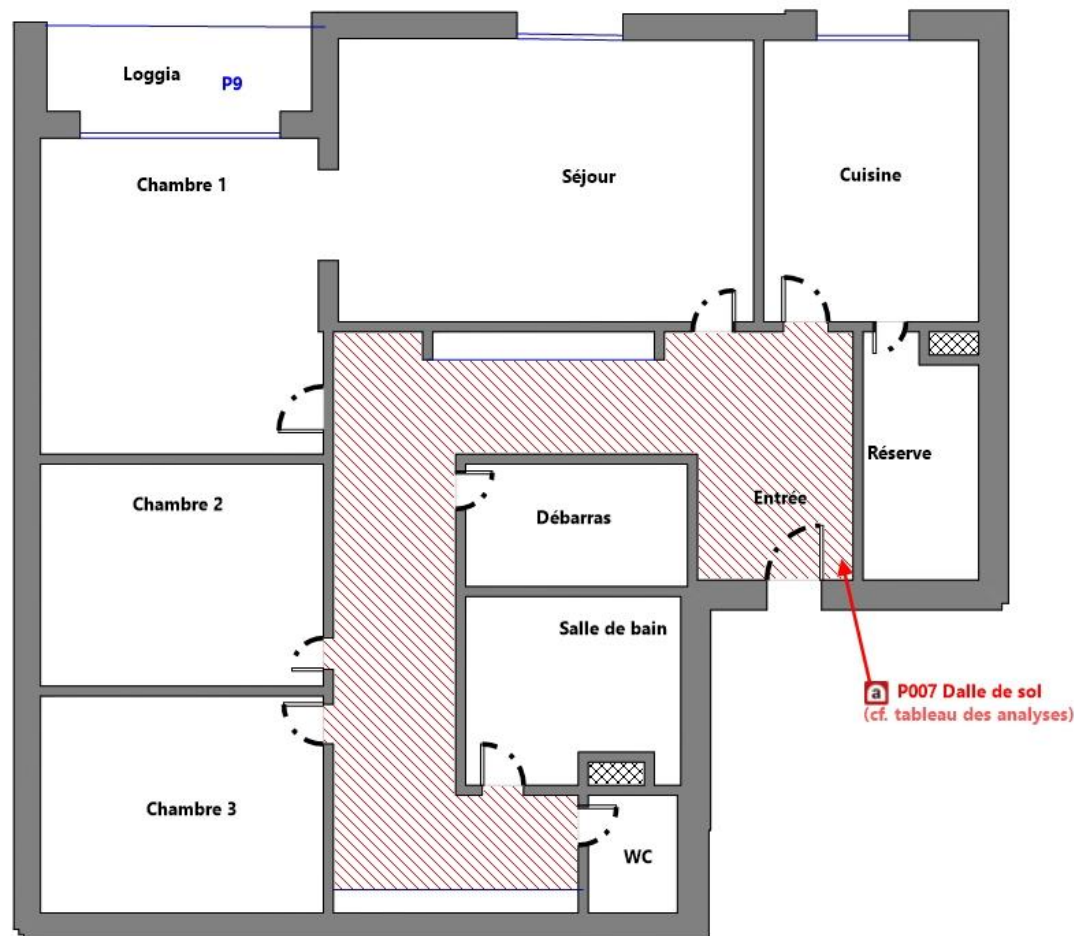
1er Etage Sol

| ZPSO | Niveau | Localisation | Zone | Description du prélèvement réalisé | Surface indicative |
|---|---|---|---|---|---|
| ZPSO005 | 1er étage | Entrée | Sol | <b>Analyse : P007</b><br>- Phase 1 Matériau semi-dur de type dalle de sol (blanc) (Présence d'amiante)<br>- Phase 2 Matériau de type colle (jaune) ; matériau semi-dur (gris) ; matériau dur de type mortier, béton, chape (gris) (Absence d'amiante) | 12m2 |
