Rapport de Repérage des matériaux et produits contenant de l'amiante avant réalisation de travaux dans un immeuble bâti

Numéro de dossier : MA2401006452
Rapport édité le : 05/02/2024

3 RUE PIERRE ET MARIE CURIE
77430 CHAMPAGNE SUR SEINE
cage :AB; 2ème étage

Lot numéro 309LAB0302 - N/A,

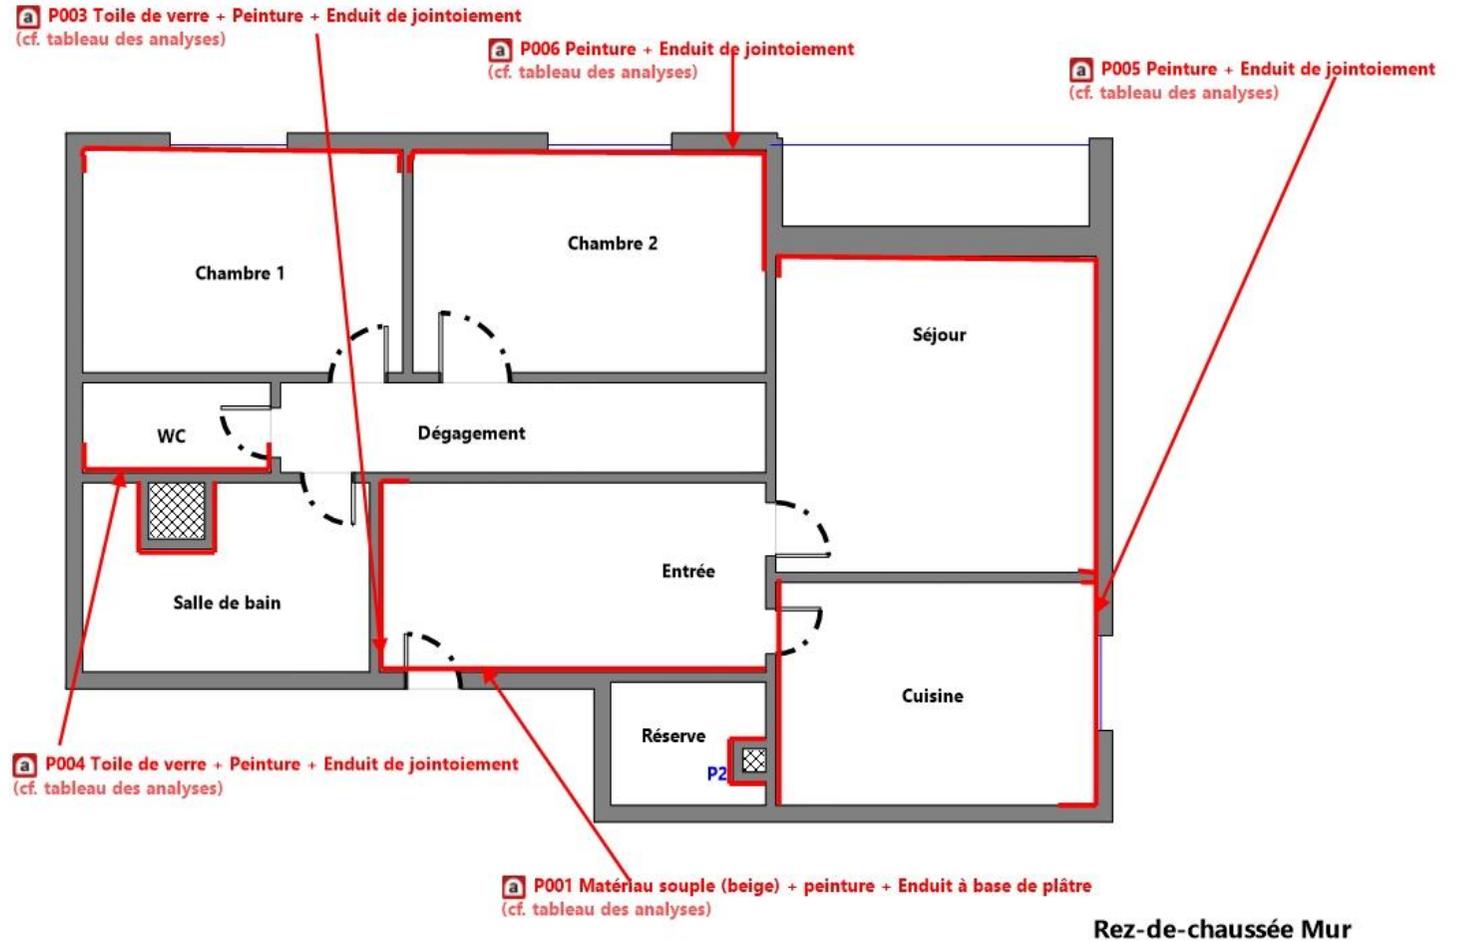
ZPSO	Niveau	Localisation	Zone	Description du prélèvement réalisé	Surface indicative
ZPSO001	2ème étage	Entrée; Cuisine; Réserve; Salle de bain	Mur de refend	Analyse : P001 - Matériau souple (beige) ; matériau de type système d'enduit peinture (blanc) (Présence d'amiante) Analyse : P002 - Matériau de type peinture (blanc) ; matériau semi-dur de type plâtre (blanc) ; matériau dur de type mortier, béton, chape (gris) en traces (Présence d'amiante)	15m2
ZPSO002	2ème étage	Entrée; WC	Cloisons avec liaisons sur murs et plafonds	Analyse : P003 - Phase 2 Matériau de type maillage de fibres et liant (blanc) ; matériau de type système d'enduit peinture (blanc) ; matériau souple fibreux de type papier, carton (beige) ; matériau semi-dur de type enduit (blanc) ; matériau semi-dur de type plaque (plâtreux) (marron) (Présence d'amiante) - Phase 3 Matériau souple fibreux de type papier, carton (beige) (Absence d'amiante) Analyse : P004 - Phase 2 Matériau de type maillage de fibres et liant (beige) ; matériau de type système d'enduit peinture (beige) ; matériau semi-dur de type plaque (plâtreux) (marron) (Présence d'amiante)	8m2

ZPSO004	2ème étage	Cuisine; Séjour; Chambre 1; Chambre 2	Doublages avec liaisons sur murs et plafonds	Analyse : P005 - Phase 2 Matériau de type système d'enduit peinture (brillant) (blanc) ; matériau souple fibreux de type papier, carton (beige) ; matériau semi-dur de type enduit (blanc) ; matériau semi-dur de type plaque (plâtreux) (marron) (Présence d'amiante) - Phase 3 Matériau souple fibreux de type papier, carton (beige) (Absence d'amiante) Analyse : P006 - Phase 2 Matériau de type système d'enduit peinture (brillant) (jaune) (Présence d'amiante)	50m2
ZPSO005	2ème étage	Entrée	Sol	Analyse : P007 - Matériau semi-dur de type dalle de sol (gris) (Présence d'amiante)	4m2

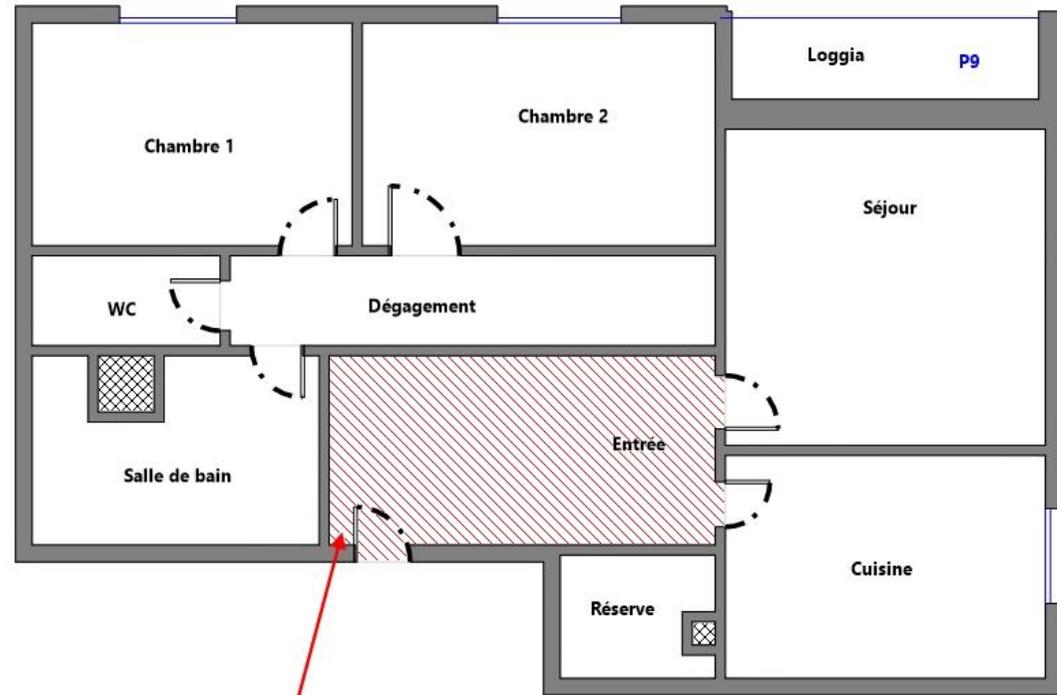
a P007 dalle de sol (gris)
(cf. tableau des analyses)

Rez-de-chaussée Sol
