## Rapport de Repérage des matériaux et produits contenant de l'amiante avant réalisation de travaux dans un immeuble bâti

Numéro de dossier : MA2401006433  
Rapport édité le : 05/02/2024

3 RUE PIERRE ET MARIE CURIE  
77430 CHAMPAGNE SUR SEINE  
cage :AB; 3ème étage

Lot numéro 309LAB0304 - N/A,

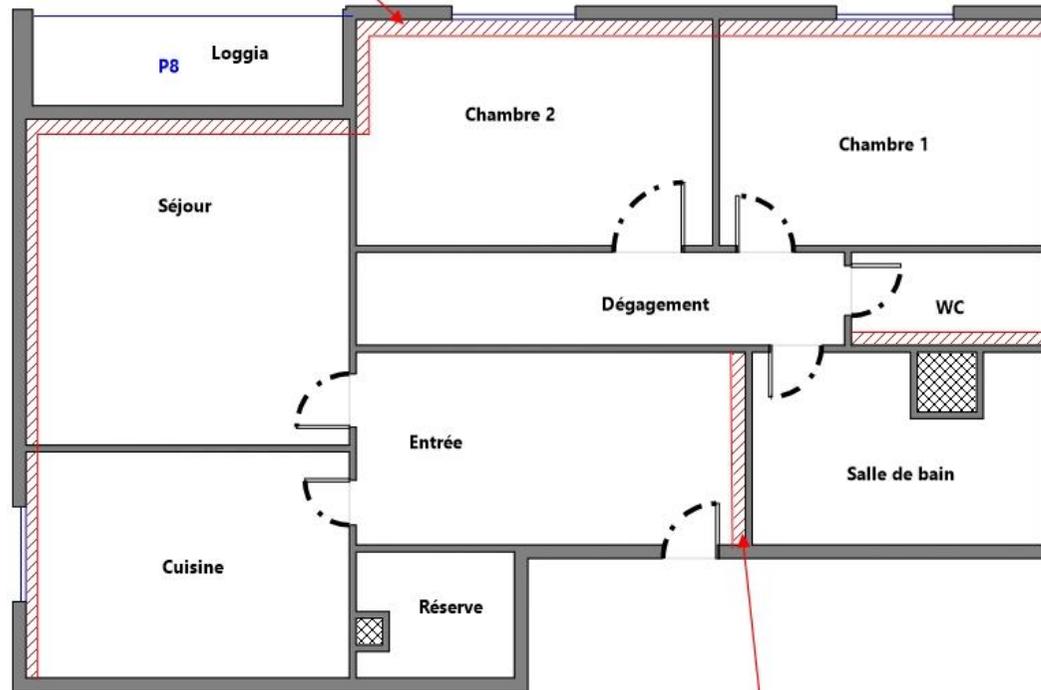
ZPSO004	3ème étage	Cuisine; Séjour; Chambre 1; Chambre 2	Doublages avec liaisons sur murs et plafonds	<b>Analyse : P005</b> - Phase 2 Matériau de type système d'enduit peinture (brillant) (marron) ; matériau souple fibreux de type papier, carton (beige) ; matériau semi-dur de type enduit (blanc) ; matériau semi-dur de type plaque (plâtreux) (marron) (Présence d'amiante) - Phase 3 Matériau souple fibreux de type papier, carton (beige) (Absence d'amiante) <b>Analyse : P006</b> - Phase 2 Matériau de type système d'enduit peinture (brillant) (beige) ; matériau semi-dur de type plaque (plâtreux) (marron) (Présence d'amiante)	50m2
ZPSO005	3ème étage	Entrée	Sol	<b>Analyse : P007</b> - Phase 1 Matériau de type système d'enduit peinture (beige) ; matériau semi-dur de type dalle de sol (gris) (Présence d'amiante) - Phase 2 Matériau de type colle (jaune) ; matériau semi-dur de type ragréage (gris) ; matériau semi-dur (blanc) en traces (Présence d'amiante)	3m2

ZPSO004 Couche1: Peinture décorative + Couche2: Enduit de jointoiement des plaques de plâtre + Couche3: Bandes calicot

ZPSO002 Couche1: Peinture décorative + Couche2: Enduit de jointoiement des plaques de plâtre + Couche3: Bandes calicot

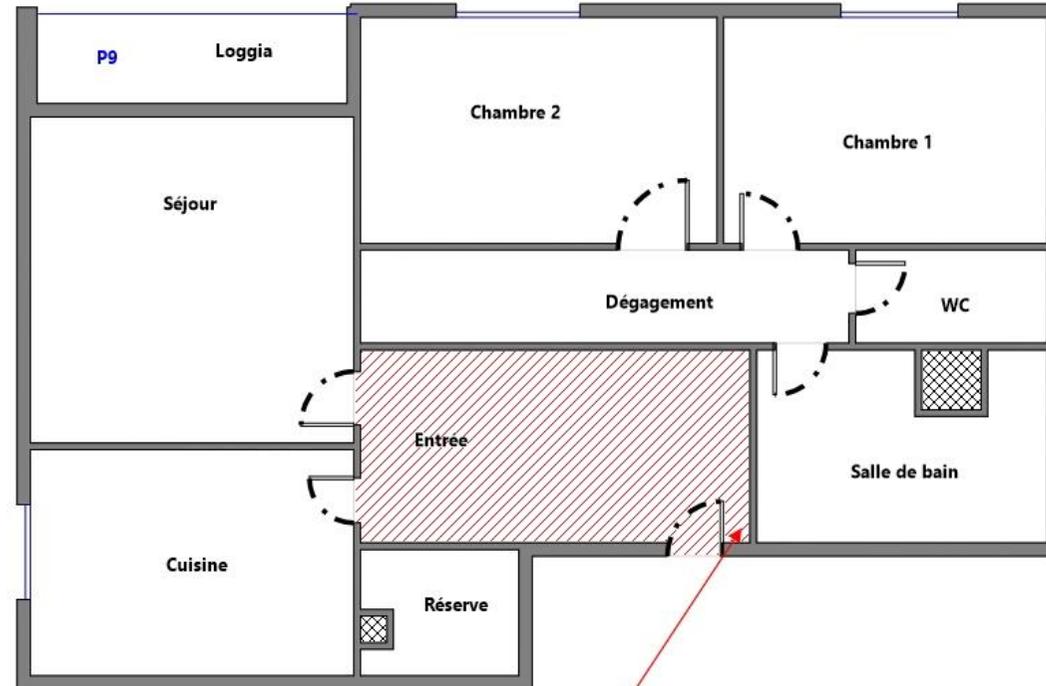
P007 système d'enduit peinture + dalle de sol (gris) + colle non bitumineuse + ragréage (gris) + matériau semi-dur (blanc)  
(cf. tableau des analyses)
