# Rapport de Repérage des matériaux et produits contenant de l'amiante avant réalisation de travaux dans un immeuble bâti

Numéro de dossier : MA2403056342  
Rapport édité le : 11/04/2024

5 RUE PIERRE ET MARIE CURIE  
77430 CHAMPAGNE SUR SEINE  
Bat. 5; RDC Porte 489

Lot numéro 309LAC0002,

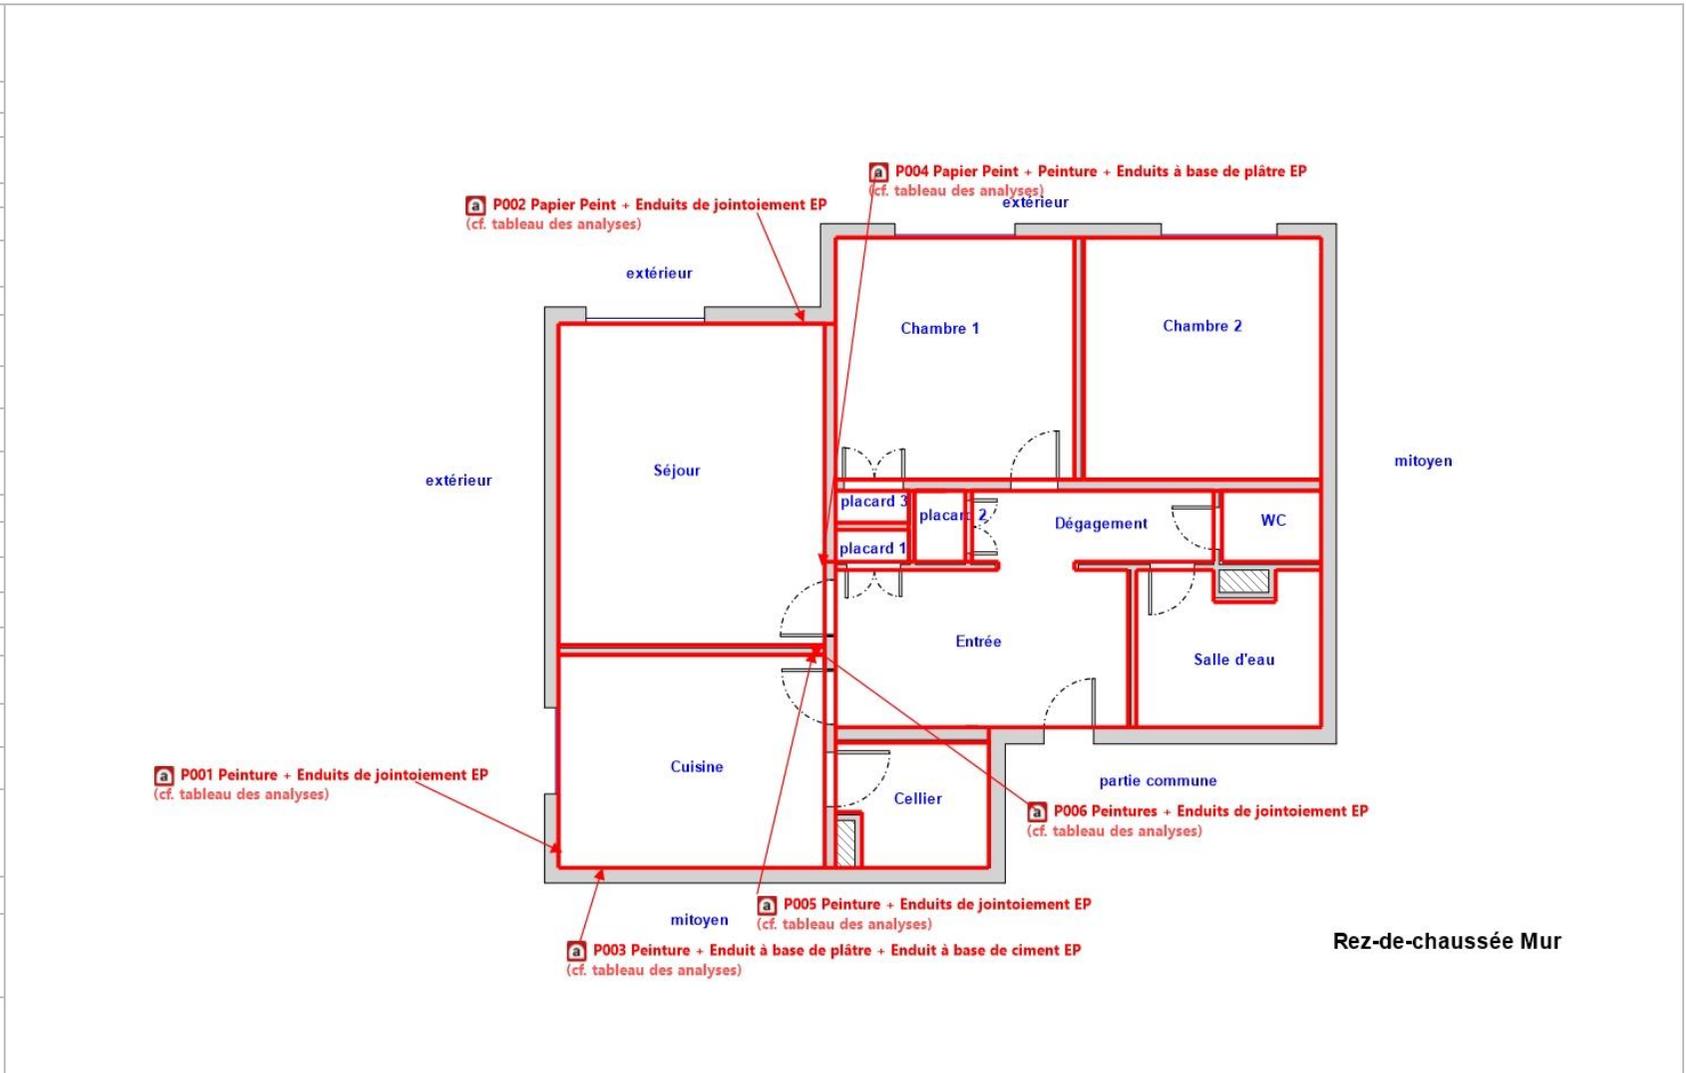
ZPSO	Niveau	Localisation	Zone	Description du prélèvement réalisé	Estimatif des quantités
ZPSO001	Rez de chaussée	Cuisine; Séjour; Chambre 1; Chambre 2	Doublages avec liaisons sur murs et plafonds	<p><b>Analyse : P001</b></p> <ul style="list-style-type: none"> <li>- Phase 1 Matériau de type système d'enduit peinture (beige) ; matériau souple fibreux de type papier, carton (beige) ; matériau semi-dur de type enduit (blanc) ; matériau souple fibreux de type papier, carton (marron) ; matériau semi-dur de type plâtre (blanc) en traces (Présence d'amiante)</li> <li>- Phase 2 Matériau souple fibreux de type papier, carton (beige) (Absence d'amiante)</li> <li>- Phase 3 Matériau souple fibreux de type papier, carton (marron) (Absence d'amiante)</li> </ul> <p><b>Analyse : P002</b></p> <ul style="list-style-type: none"> <li>- Phase 2 Matériau fibreux de type papier peint (beige) ; matériau semi-dur de type enduit (beige) (clair) ; matériau souple fibreux de type papier, carton (beige) ; matériau semi-dur de type enduit (beige) ; matériau souple fibreux de type papier, carton (marron) ; matériau semi-dur de type plâtre (blanc) en traces (Présence d'amiante)</li> <li>- Phase 3 Matériau souple fibreux de type papier, carton (beige) (Absence d'amiante)</li> <li>- Phase 4 Matériau souple fibreux de type papier, carton (marron) (Absence d'amiante)</li> <li>- Phase 5 Matériau semi-dur de type plâtre (blanc) (Absence d'amiante)</li> </ul>	57m2

ZPSO002	Rez de chaussée	Entrée; placard 1; placard 2; placard 3; Cuisine; Séjour; Dégagement; Chambre 1; Chambre 2; WC; Salle d'eau; Cellier	Mur de refend	<p><b>Analyse : P003</b></p> <ul style="list-style-type: none"> <li>- Matériau de type système d'enduit peinture (beige) ; matériau dur de type mortier, béton, chape (gris) (Présence d'amiante)</li> </ul> <p><b>Analyse : P004</b></p> <ul style="list-style-type: none"> <li>- Phase 2 Matériau fibreux de type papier peint (beige) ; matériau de type système d'enduit peinture (beige) ; matériau semi-dur (fibreux) (blanc) (Présence d'amiante)</li> </ul>	125m2
ZPSO003	Rez de chaussée	Entrée; placard 1; placard 2; placard 3; Cuisine; Séjour; Dégagement; Chambre 1; Chambre 2; WC; Salle d'eau	Cloisons avec liaisons sur murs et plafonds	<p><b>Analyse : P005</b></p> <ul style="list-style-type: none"> <li>- Phase 1 Matériau de type système d'enduit peinture (beige) ; matériau souple fibreux de type papier, carton (beige) ; matériau semi-dur de type enduit (beige) ; matériau souple fibreux de type papier, carton (marron) ; matériau semi-dur de type plâtre (blanc) en traces (Présence d'amiante)</li> <li>- Phase 2 Matériau souple fibreux de type papier, carton (beige) (Absence d'amiante)</li> <li>- Phase 3 Matériau souple fibreux de type papier, carton (marron) (Absence d'amiante)</li> </ul> <p><b>Analyse : P006</b></p> <ul style="list-style-type: none"> <li>- Phase 1 Matériau de type système d'enduit peinture (beige) ; matériau de type système d'enduit peinture (beige) ; matériau souple fibreux de type papier, carton (beige) ; matériau semi-dur de type enduit (beige) ; matériau de type peinture (blanc) ; matériau souple fibreux de type papier, carton (gris) ; matériau semi-dur de type plâtre (blanc) en traces (Présence d'amiante)</li> <li>- Phase 2 Matériau souple fibreux de type papier, carton (beige) (Absence d'amiante)</li> <li>- Phase 3 Matériau souple fibreux de type papier, carton (gris) (Absence d'amiante)</li> <li>- Phase 4 Matériau semi-dur de type plâtre (blanc) (Absence d'amiante)</li> </ul>	70m2

ZPSO004	Rez de chaussée	Entrée; placard 1; placard 2; placard 3; Cuisine; Séjour; Dégagement; Chambre 1; Chambre 2; WC; Salle d'eau; Cellier	Plafond	<p><b>Analyse : P007</b></p> <ul style="list-style-type: none"> <li>- Matériau de type système d'enduit peinture (beige) ; matériau dur de type mortier, béton, chape (gris) (Présence d'amiante)</li> </ul> <p><b>Analyse : P008</b></p> <ul style="list-style-type: none"> <li>- Matériau de type système d'enduit peinture (blanc) ; matériau dur de type mortier, béton, chape (gris) (Présence d'amiante)</li> </ul>	90m2

<b>Planche de repérage des matériaux et produits amiantés</b>
Affaire	MA2403056342
Opération	MATEUS gregory
Site	5 RUE PIERRE ET MARIE CURIE (309LAC0002)
	77430 CHAMPAGNE SUR SEINE
Date de réalisation	11/04/2024
<b>Matériaux et produits contenant de l'amiante</b>	
	Surface amianté
	Linéaire / paroi amianté (type 1)
	Linéaire / paroi amianté (type 2)
	Conduit amianté
<b>Sondages destructifs / Prélèvements</b>	
	Prélèvement Positif
	Prélèvement négatif
	Sondage destructif
<b>Types de murs</b>	
	Mur Porteur
	Mur Cloison (type 1)
	Mur Cloison (type 2)
	Gaine technique
<b>Éléments ou pièces non visités</b>	
	Local non visité
	Élément non visité

Dans le cas où des matériaux contenant de l'amiante ont été repérés, il convient s'il a lieu de confier le désamiantage à une entreprise certifiée. Le repérage est conforme à la réglementation dans le cadre de cette mission. Toutefois, il n'est jamais possible d'être parfaitement exhaustif, dans la mesure où un sondage n'est représentatif qu'à l'endroit précis du support investigué. Il convient donc de rester toujours très vigilant lors des travaux quant à l'éventuelle mise à jour de matériaux suspects ce qui nécessitera un repérage complémentaire.

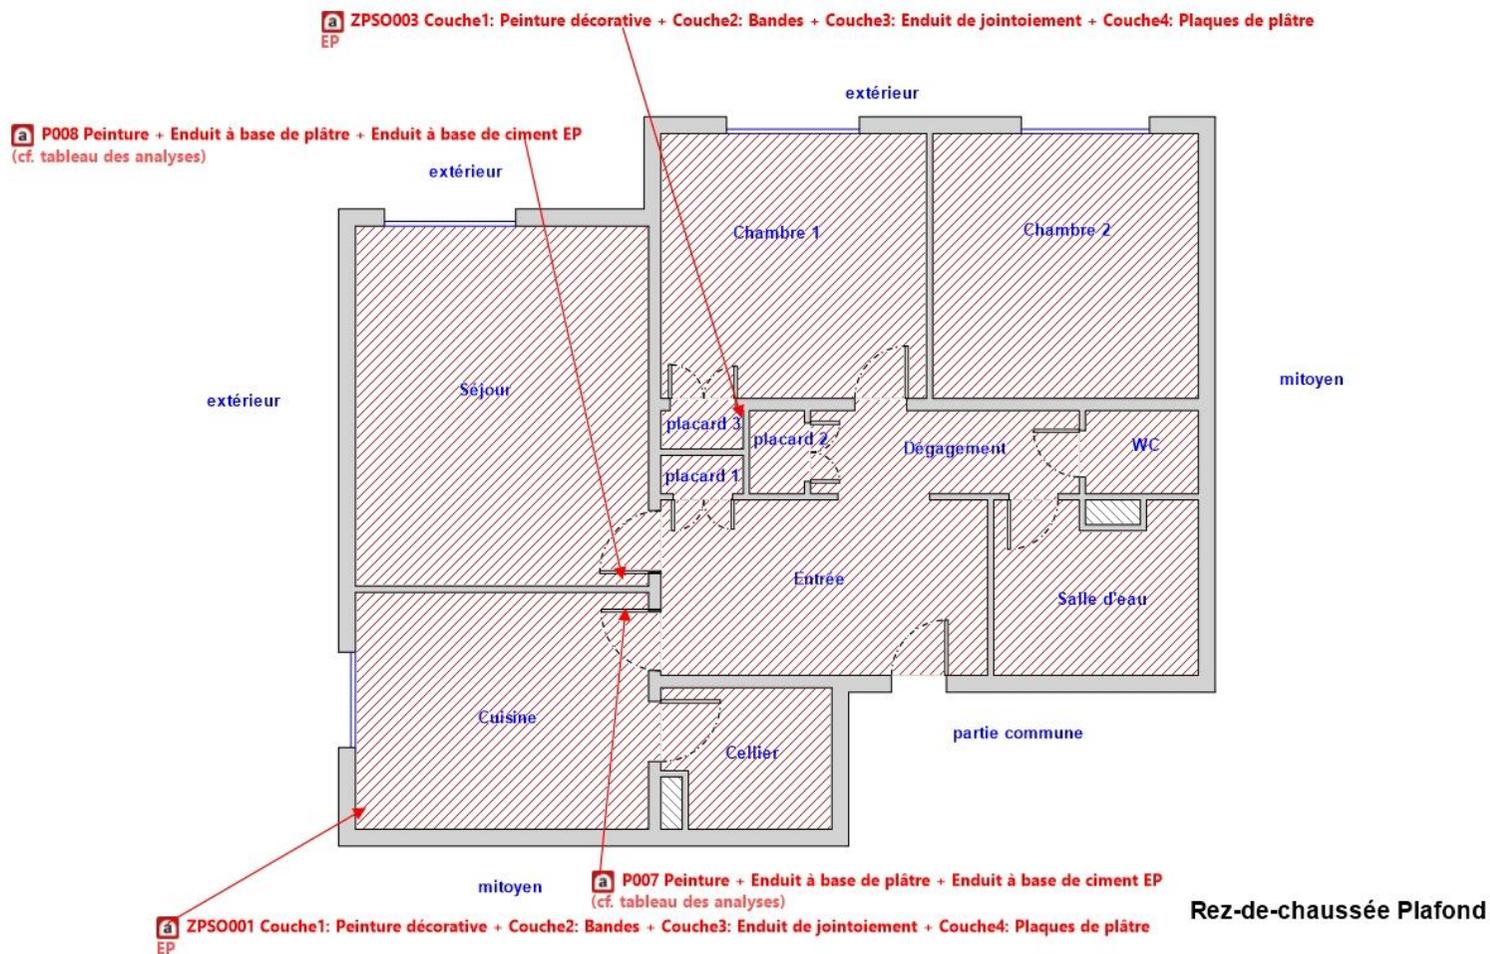
<b>Planche de repérage des matériaux et produits amiantés</b>
Affaire	MA2403056342
Opération	MATEUS gregory
Site	5 RUE PIERRE ET MARIE CURIE (309LAC0002)
	77430 CHAMPAGNE SUR SEINE
Date de réalisation	11/04/2024
<b>Matériaux et produits contenant de l'amiante</b>	
	Surface amianté
	Linéaire / paroi amianté (type 1)
	Linéaire / paroi amianté (type 2)
	Conduit amianté
<b>Sondages destructifs / Prélèvements</b>	
	Prélèvement Positif
	Prélèvement négatif
	Sondage destructif
<b>Types de murs</b>	
	Mur Porteur
	Mur Cloison (type 1)
	Mur Cloison (type 2)
	Gaine technique
<b>Eléments ou pièces non visités</b>	
	Local non visité
	Elément non visité
