## Rapport de Repérage des matériaux et produits contenant de l'amiante avant réalisation de travaux dans un immeuble bâti

Numéro de dossier : MA2401006440  
Rapport édité le : 31/01/2024

5 RUE PIERRE ET MARIE CURIE  
77430 CHAMPAGNE SUR SEINE  
Etagé RDC

Lot numéro 309LAC0003,

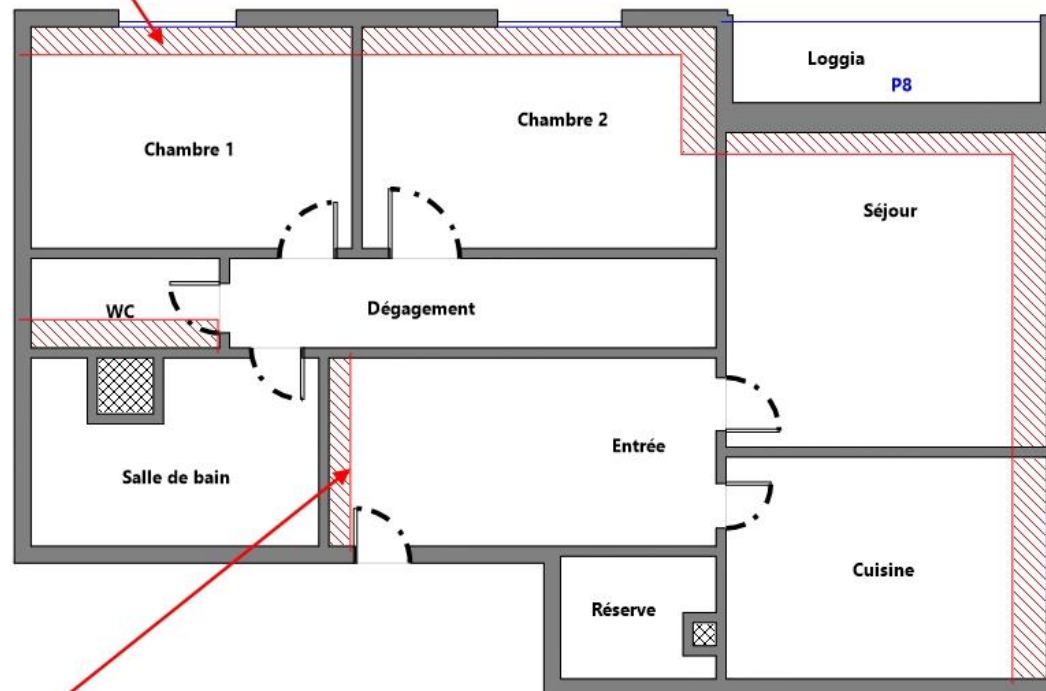
**Rez-de-chaussée Plafond**

ZPSO004 Peinture + Enduit de jointoiment des plaques de plâtre + Bandes calicot

ZPSO002 Peinture + Enduit de jointoiment des plaques de plâtre + Bandes calicot
