## Rapport de Repérage des matériaux et produits contenant de l'amiante avant réalisation de travaux dans un immeuble bâti

Numéro de dossier : MA2401006470  
Rapport édité le : 25/01/2024

5 RUE PIERRE ET MARIE CURIE  
77430 CHAMPAGNE SUR SEINE  
Etag 1; Porte 1

Lot numéro 309LAC0101,

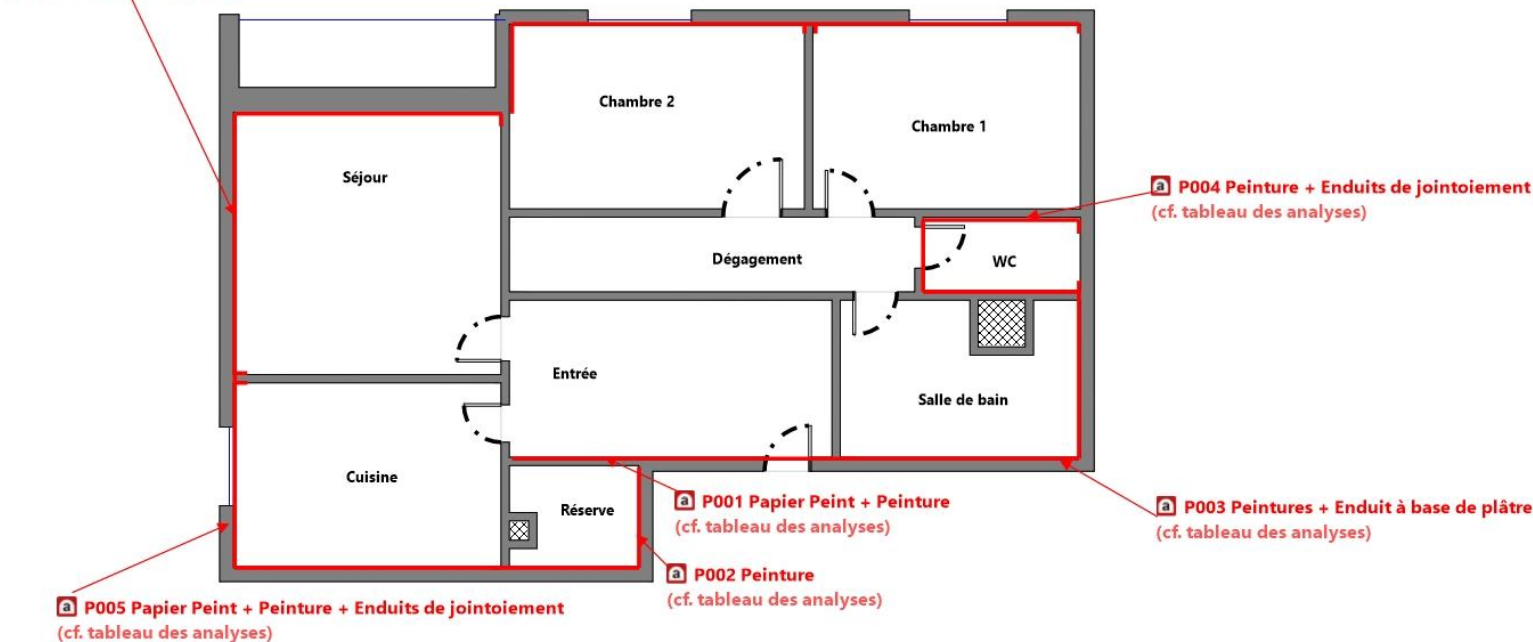
Mur

**a P006 Papier Peint + Peinture + Enduits de jointoiement**  
(cf. tableau des analyses)

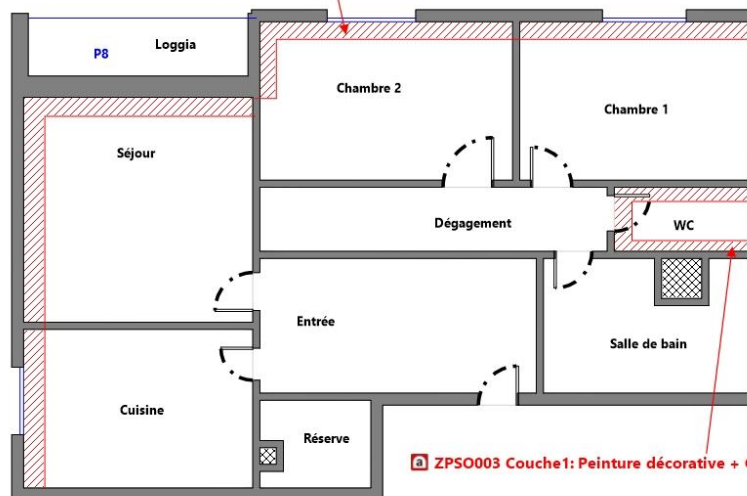
Plafond

ZPSO004 Couche1: Peinture décorative + Couche2: Enduit de jointoiment des plaques de plâtre + Couche3: Bandes calicot

ZPSO003 Couche1: Peinture décorative + Couche2: Enduit de jointoiment des plaques de plâtre + Couche3: Bandes calicot
