## Rapport de Repérage des matériaux et produits contenant de l'amiante avant réalisation de travaux dans un immeuble bâti

Numéro de dossier : MA2401006457  
Rapport édité le : 30/01/2024

5 RUE PIERRE ET MARIE CURIE  
77430 CHAMPAGNE SUR SEINE  
Bat. N/A; Porte 492

Lot numéro 309LAC0102,

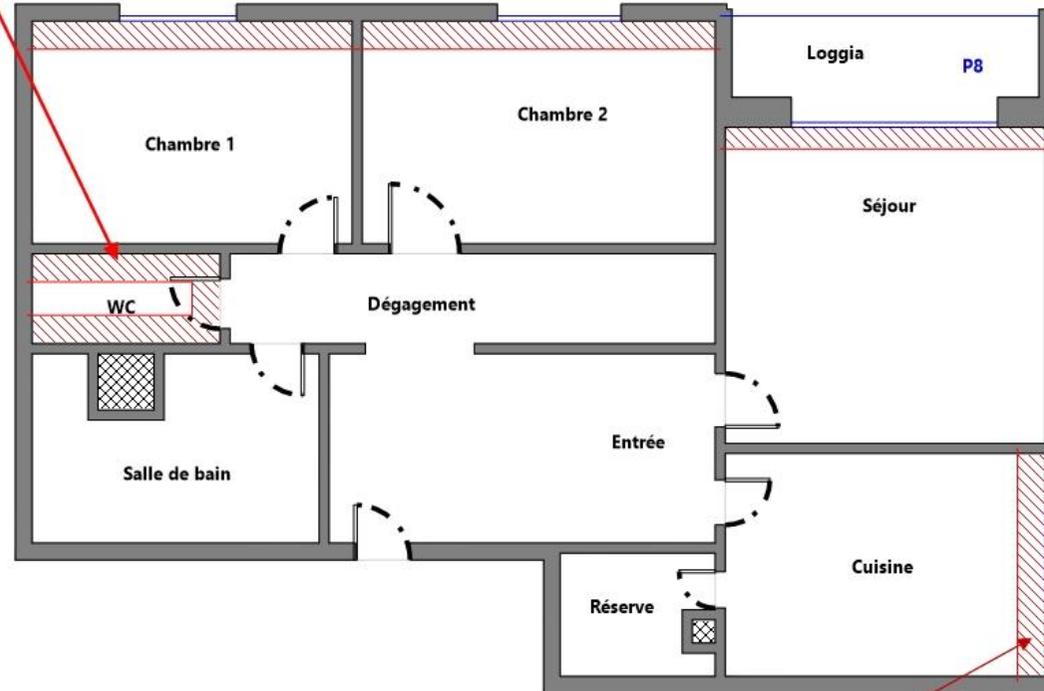
**1er Etage Plafond**

ZPSO002 Couche1: Peinture décorative + Couche2: Enduit de jointoiment des plaques de plâtre + Couche3: Bandes calicot

ZPSO004 Couche1: Peinture décorative + Couche2: Enduit de jointoiment des plaques de plâtre + Couche3: Bandes calicot

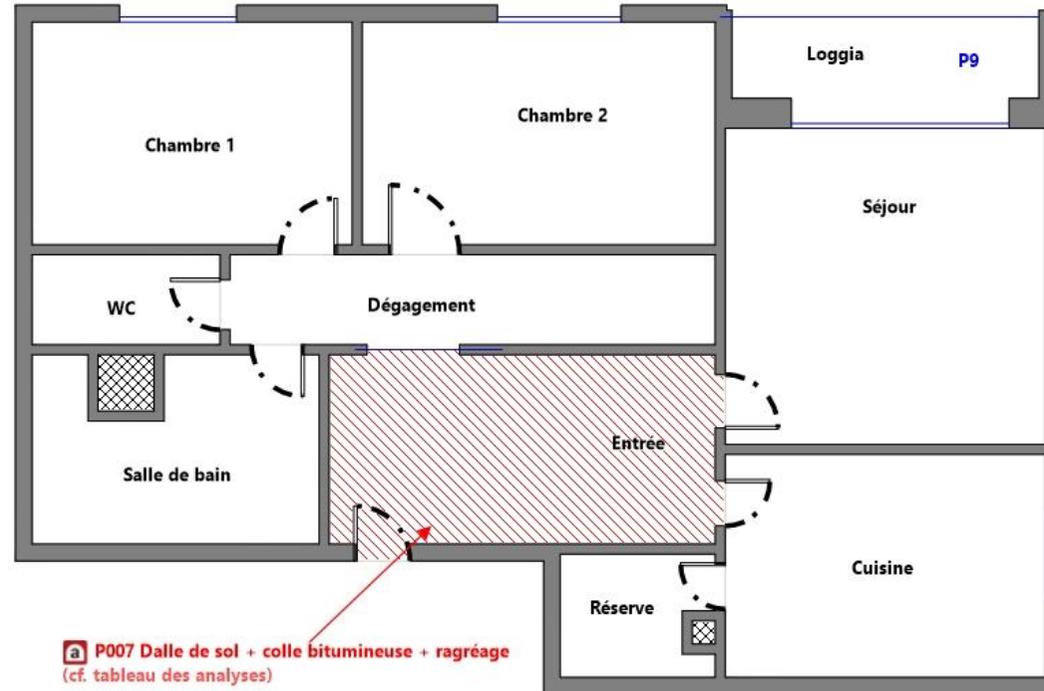
1er Etage Sol

ZPSO005	1er étage	Entrée	Sol	<u>Analyse : P007</u> - Phase 1 Matériau de type peinture (blanc) ; matériau souple (blanc) ; matériau souple de type revêtement de sol (beige) (Absence d'amiante) - Phase 2 Matériau semi-dur de type dalle de sol (blanc) (Présence d'amiante) - Phase 3 Matériau de type colle bitumineux (noir) ; matériau semi-dur de type ragréage (gris) (Présence d'amiante)	6m <sup>2</sup>
