## Rapport de Repérage des matériaux et produits contenant de l'amiante avant réalisation de travaux dans un immeuble bâti

Numéro de dossier : MA2401006543  
Rapport édité le : 30/01/2024

5 RUE PIERRE ET MARIE CURIE  
(309LAC0201)  
77430 CHAMPAGNE SUR SEINE  
Lot numéro 309LAC0201,

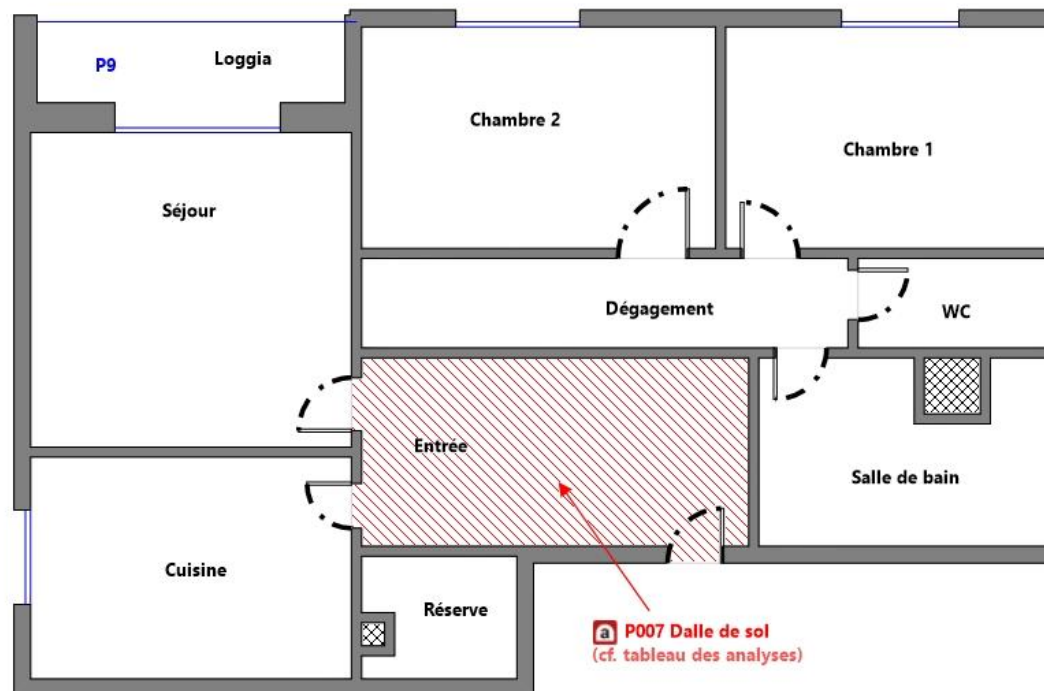
| ZPSO | Niveau | Localisation | Zone | Description du prélèvement réalisé | Surface indicative |
|---|---|---|---|---|---|
| ZPSO005 | 2ème étage | Entrée | Sol | <b>Analyse : P007</b><br>- Phase 1 Matériau souple de type revêtement de sol (beige) (Absence d'amiante)<br>- Phase 2 Matériau semi-dur de type dalle de sol (gris) (Présence d'amiante) | 4m <sup>2</sup> |
