Rapport de Repérage des matériaux et produits contenant de l'amiante avant réalisation de travaux dans un immeuble bâti

Numéro de dossier : MA2401006494
Rapport édité le : 01/02/2024

5 RUE PIERRE ET MARIE CURIE
77430 CHAMPAGNE SUR SEINE
Porte 497, 2ème étage

Lot numéro 309LAC0203,

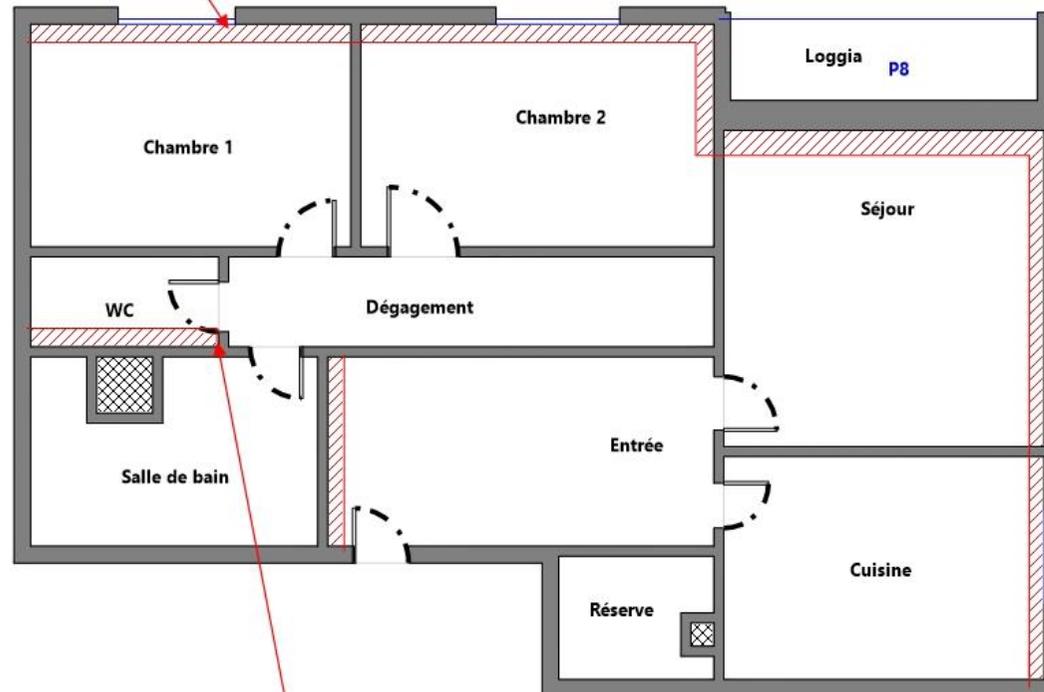
ZPSO004 Couche1: Peinture décorative + Couche2: Enduit de jointoiment des plaques de plâtre + Couche3: Bandes calicot

ZPSO002 Couche1: Peinture décorative + Couche2: Enduit de jointoiment des plaques de plâtre + Couche3: Bandes calicot

| Echantillon | Description Expert | Description laboratoire | Résultat Laboratoire |
|---|---|---|---|
| P005 | <u>Identifiant:</u> ZPSO004 <u>Description:</u> Couche1: Peinture décorative + Couche2: Enduit de jointoiement des plaques de plâtre + Couche3: Bandes calicot | - Phase 2 Matériau de type système d'enduit peinture (brillant) (beige) ; matériau souple fibreux de type papier, carton (blanc) ; matériau semi-dur de type enduit (brillant) (blanc) ; matériau semi-dur de type plaque (plâtreux) (marron) Présence d'amiante | Présence d'amiante |
| P006 | <u>Identifiant:</u> ZPSO004 <u>Description:</u> Couche1: Peinture décorative + Couche2: Enduit de jointoiement des plaques de plâtre + Couche3: Bandes calicot | - Phase 2 Matériau fibreux de type papier peint (blanc) ; matériau de type peinture (beige) ; matériau semi-dur de type enduit (brillant) (beige) ; matériau souple fibreux de type papier, carton (blanc) ; matériau semi-dur de type enduit (brillant) (blanc) ; matériau semi-dur de type plaque (plâtreux) (marron) en traces Présence d'amiante - Phase 3 Matériau souple fibreux de type papier, carton (blanc) Absence d'amiante - Phase 4 Matériau semi-dur de type plaque (plâtreux) (marron) Absence d'amiante | Présence d'amiante |

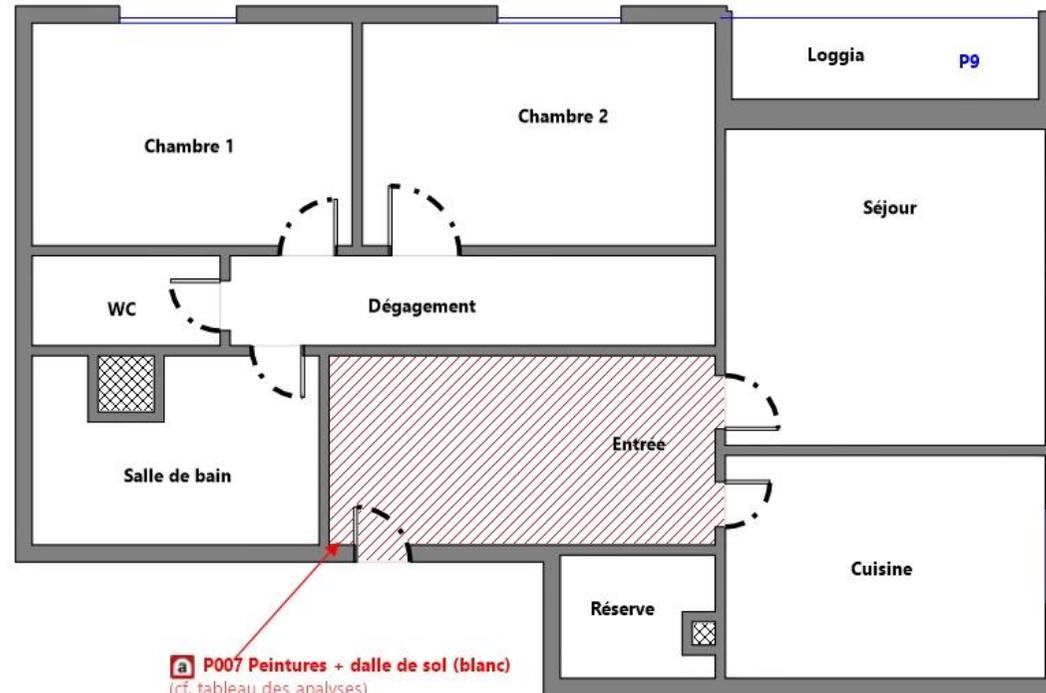
| ZPSO | Niveau | Localisation | Zone | Description du prélèvement réalisé | Surface indicative |
|---|---|---|---|--|---|
| ZPSO005 | 2ème étage | Entrée | Sol | <p><u>Analyse : P007</u></p> <ul style="list-style-type: none"> - Phase 1 Matériau souple de type revêtement de sol (beige); matériau de type colle (jaune) en traces (Absence d'amiante) - Phase 2 Matériau de type peinture (beige); matériau de type peinture (vert); matériau semi-dur de type dalle de sol (blanc) (Présence d'amiante) - Phase 3 Matériau semi-dur de type ragréage (gris) (Absence d'amiante) | 5m2 |

| Echantillon | Description Expert | Description laboratoire | Résultat Laboratoire |
|---|---|---|---|
| P007 | <u>Identifiant:</u> ZPSO005 <u>Description:</u> Couche1: Dalle de sol + Couche2: Colle non bitumineuse + Couche3: Ragréage | - Phase 1 Matériau souple de type revêtement de sol (beige) ; matériau de type colle (jaune) en traces Absence d'amiante - Phase 2 Matériau de type peinture (beige) ; matériau de type peinture (vert) ; matériau semi-dur de type dalle de sol (blanc) Présence d'amiante - Phase 3 Matériau semi-dur de type ragréage (gris) Absence d'amiante | Présence d'amiante |
