Rapport de Repérage des matériaux et produits contenant de l'amiante avant réalisation de travaux dans un immeuble bâti

Numéro de dossier : MA2407133937
Rapport édité le : 27/08/2024

5 Rue Pierre et Marie Curie
(309LAC0203)
77430 Champagne-sur-Seine
Bat. N/A; Etage 02; Porte 497

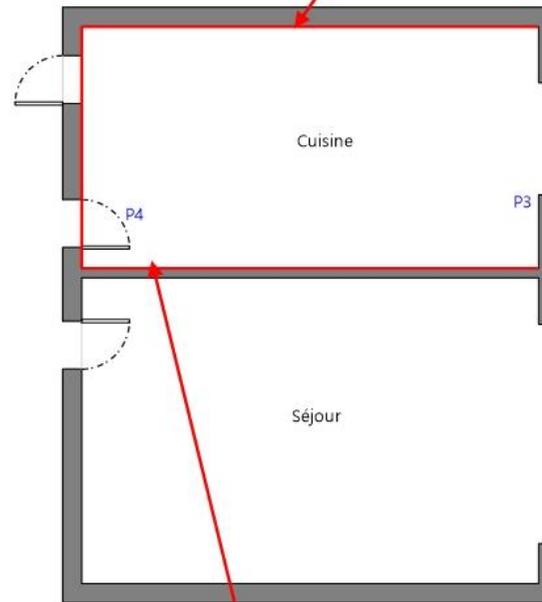
Murs

a P002 Matériau (pulvérulent) (gris) + enduit peinture (beige) ; matériau semi-dur fibreux de type bois, copeaux (marron) Bon état
(cf. tableau des analyses)

a P001 Enduit peinture blanc + papier, carton marron + plâtre blanc Bon état
(cf. tableau des analyses)
